# Tilstandsrapport

Enebolig.

Såstadvegen 294, 2335 STANGE

Befaringsdato: 31.07.2024

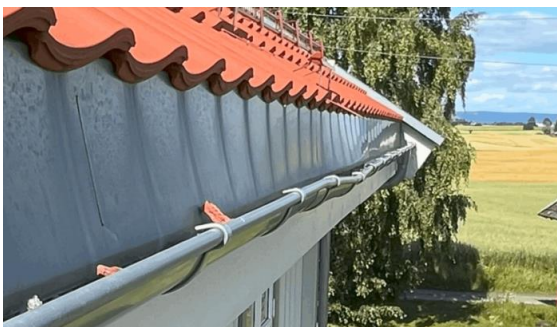
Takrenne mot øst har deformasjon.

For å lukke avviket må det gjøres tiltak rundt takrenne.

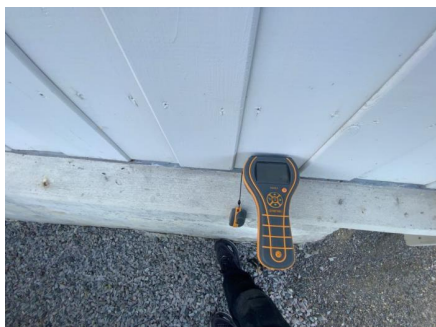
Ved enkel fuktmåling registrerte jeg tørre verdier.

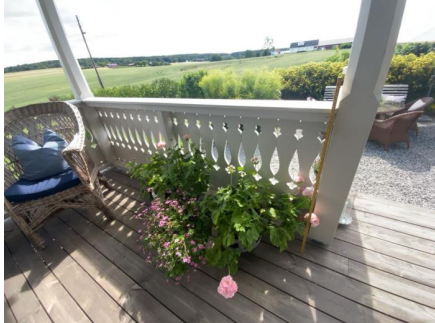
- Det er ikke krav om utbedring av rekkverkshøyde opp til dagens forskriftskrav.

Rekkeverket er for lavt i forhold til dagens krav.

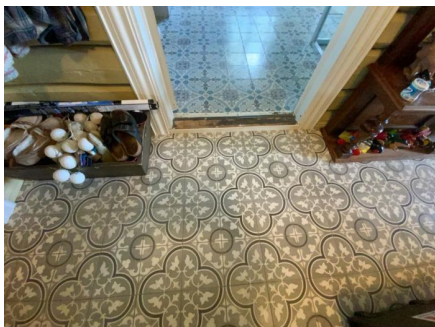
Bom på fliser i gang.

Bygningsdel med knirk i gulv fungerer med dette avviket, men tiltak må påregnes for å lukke avviket.  
Behov for vedlikehold og utbedringer av flisegulv i gang 1. etasje.

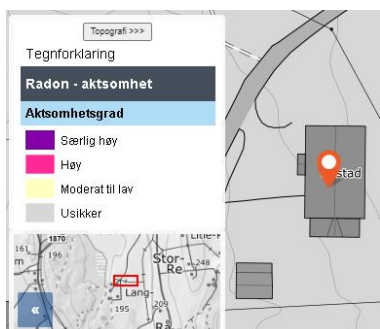
Bygget er utført med forskriftsmessig radonsperre i deler av bygget. Rom under kjøkken har ikke radonsperre. Tilstandsgrad gis pga. nevnte forhold.

Eiendommen ligger i et område som er markert med usikker aktsomhet i kartet.

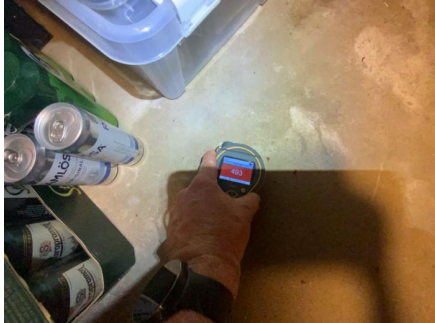
- Det er ikke mulig å foreta hulltaking i underetg i utsatte konstruksjoner.
- Det er påvist indikasjoner på noe fuktgjennomtrenging i kjellergulv.

Ved enkle fuktsøk med fuktindikator registrerte jeg unormale verdier. Påvist forhøyede fuktindikasjoner i overflater på betonggulv som er mer eller mindre vanlig på eldre gulv uten fuktsperre. Fuktopptrekk via fundament og gulv må påregnes på eldre kjellere/underetasjer selv om fuktsikring utbedres. Hulltaking er unnlat fordi rommene under terreng har en konstruksjon som gjør hulltaking unødvendig. Rommene er i stedet fuktkontrollert med egnet verktøy. Tilstandsgrad gitt pga. nevnte forhold.

Ved enkle fuktsøk med fuktindikator registrerte jeg unormale verdier.

- Det påviste fuktnivå gir grunn til å overvåke konstruksjonen jevnlig for å se utvikling over tid, og eventuelt foreta tiltak for å unngå fuktskader.

Eier bruker avfukter i kjeller og det anbefales fortsatt bruk av dette.

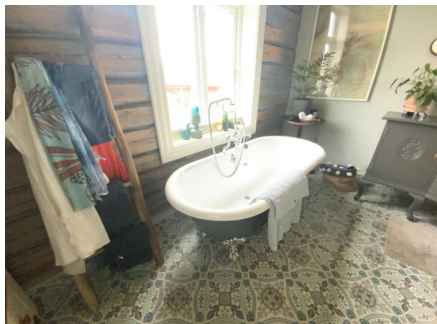
Det er vindu med ikke fuktbestandige materialer i våtsonen ved badekar, løsningen eller byggematerialet er uegnet Tilstandsgrad gitt pga. nevnte forhold.

Vindu i våtsone er ikke fuktbeskyttet.

- Det må gjøres tiltak for å lukke avviket.

Uegnede materialer må fuktbeskyttes.

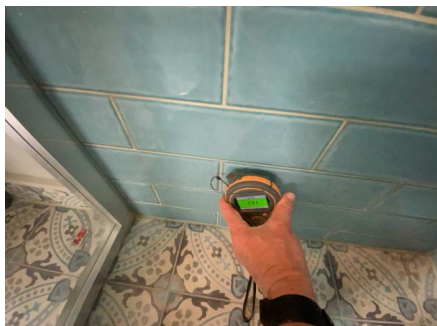
Det er uegnede materialer i våtsoner ved badekar og utenfor dusjvegger. Deler av våtsoner har ikke membran, våtrommet må brukes deretter. Det gjøres oppmerksom på at våtrommet har vært forsiktig brukt. Endret bruk kan medføre større risiko for fuktskader. På grunn av de avdekkede forhold må fritt vann på vegg unngås. Tilstandsgrad gitt pga. nevnte forhold.

Ved bruk av fuktindikator på utsatte steder registrerte jeg ingen unormale verdier.

- Membran/tettesjikt må legges.

For å lukke avviket må det gjøres tiltak. Avviket forkorter brukstiden på våtrommet. Det er viktig å ta hensyn til bruksmønsteret som har vært i boligen, blir bruksmønsteret endret blir også forutsetningene for konstruksjonene endret. Det er forutsatt at vannspruten ikke står direkte på akkurat denne vegg. Et av tiltakene kan være og forsegle overflater med lakk eller tilsvarende for å fortsatt å ha samme synlige overflater som i dag.

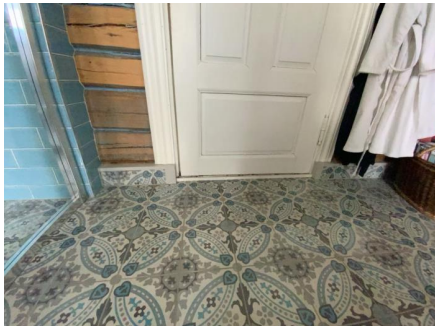
Det anbefales og lage luftespalte ved dør.

- Det bør etableres tilluft til våtrommet.

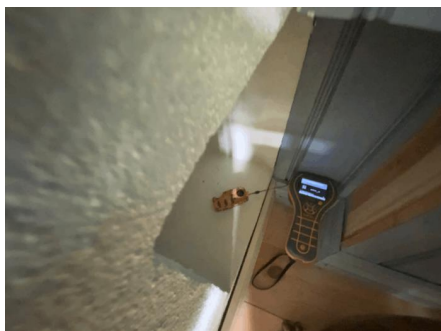
Ved fuktmåling ble det registrert tørre verdier. Fuktmåling er utført på bakside av våtsone i fra kjøkken.

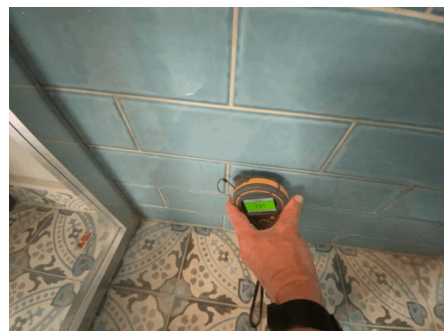
Ved bruk av fuktindikator på utsatte steder registrerte jeg ingen unormale verdier.

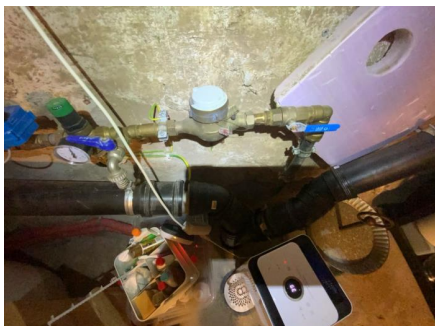
Stoppekran er montert i kjeller.

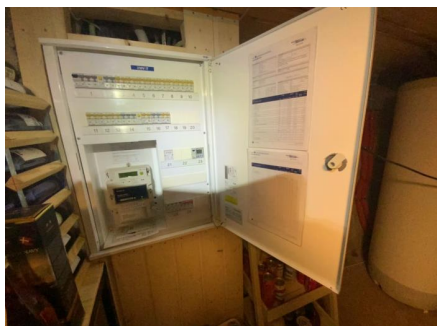
El-skap med automatsikringer og med kursfortegnelse.

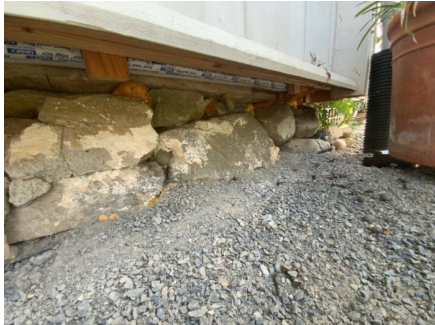
- Grunnmuren har sprekkdannelser.
- Det er påvist sprekker i murte/pussede fasader.

Avskalling av mur mot sørvestlig.

- Lokal utbedring må utføres.

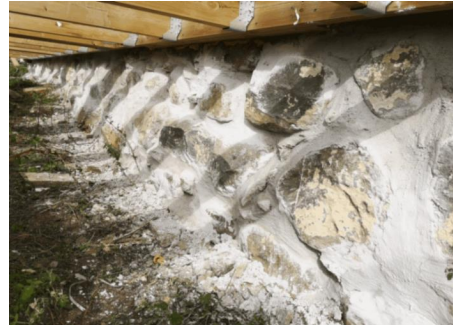
Grunnmur mot sør er restaurert.
