# Tilstandsrapport

Enebolig

Heglandsveien 14, 3766 SANNIDAL

Befaringsdato: 20.08.2025

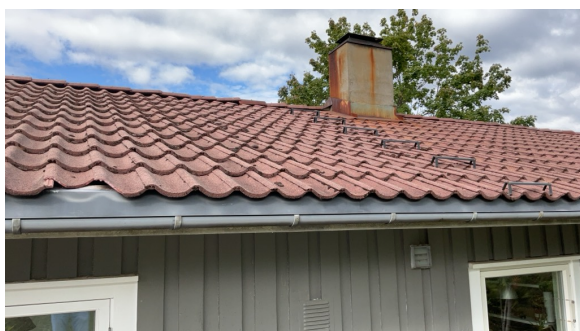
### **Nedløp og beslag**

Takrenner og nedløp av plast.

Takrenner og nedløp må, skiftes. Det vil være naturlig å gjøre dette i forbindelse med skifte av taktekingen.

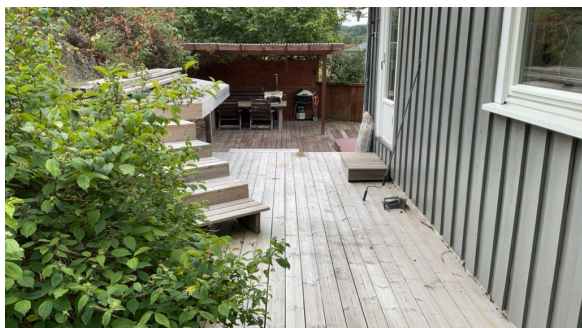
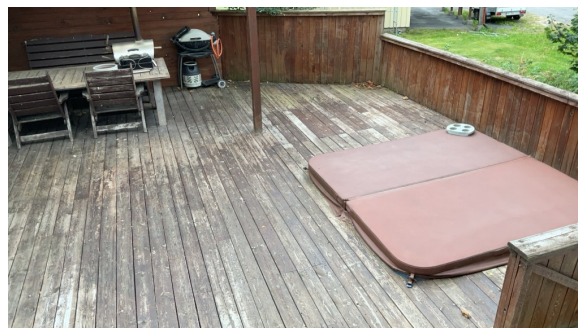
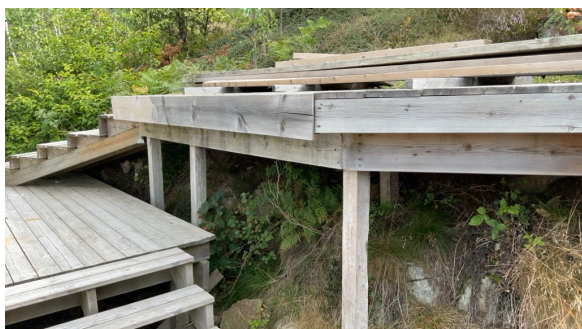
## TG 2 Balkong

Det er balkong i trekonstruksjon.

- Det er ikke krav om utbedring av rekkverkshøyde opp til dagens forskriftskrav.

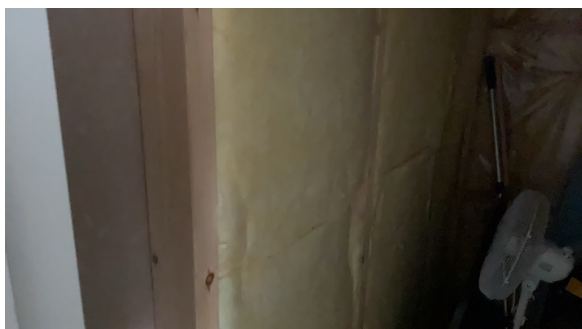
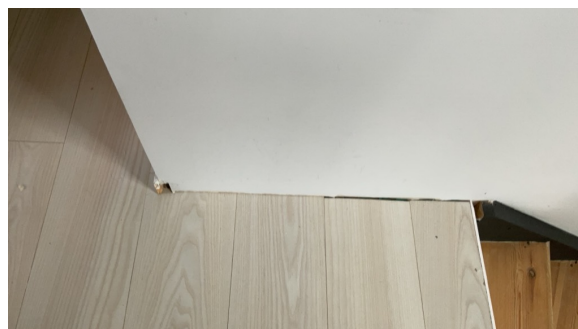
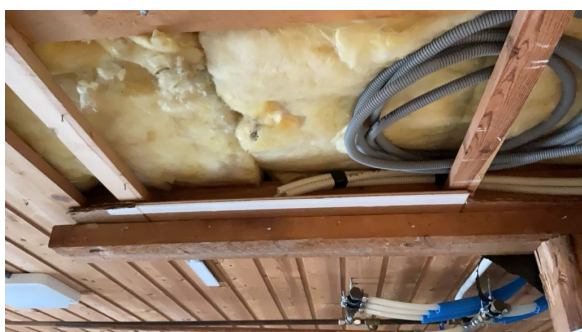
## Etasjeskille/gulv mot grunn

- Det er målt høydeforskjell på mellom 15-30 mm gjennom hele rommet. Tilstandsgrad 2 gis med bakgrunn i standardens krav til godkjente måleavvik.

- For å få tilstandsgrad 0 eller 1 må høydeforskjeller rettes opp. Det vil imidlertid sjelden være økonomisk rasjonelt som et enkeltstående tiltak i en bolig som dette. Dersom boligen en gang skal renoveres, kan man vurdere slike tiltak.

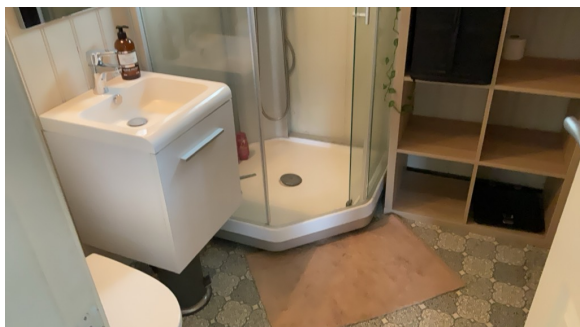
## 1. ETASJE > BAD

- Det er vindu/dør med ikke fuktbestandige materialer i våtsonen (ved vask, dusj, badekar, osv.), løsningen eller byggematerialet er uegnet.
- Det er uegnede materialer i våtsoner.

- Uegnede materialer må fuktbeskyttes/utskiftes.

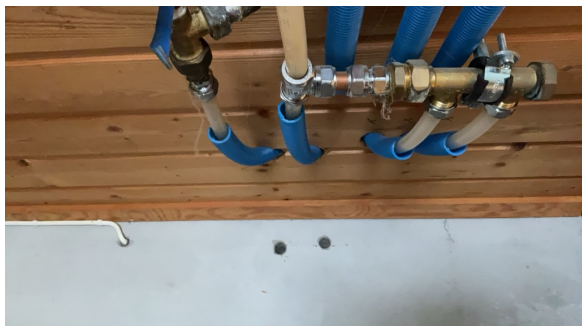
### TG 2 Eldre vannledninger

Vannrør av kobber.

- Det er ikke behov for utbedringstiltak siden anlegget fungerer i dag, men ut ifra alder kan skader plutselig oppstå på eldre anlegg.

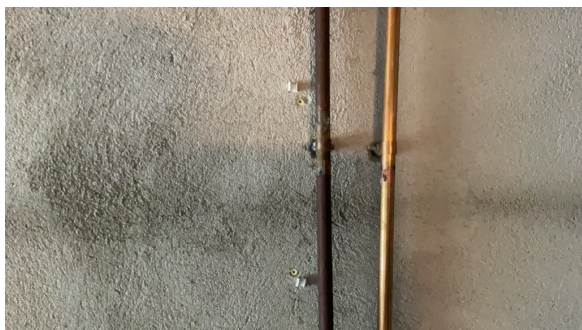
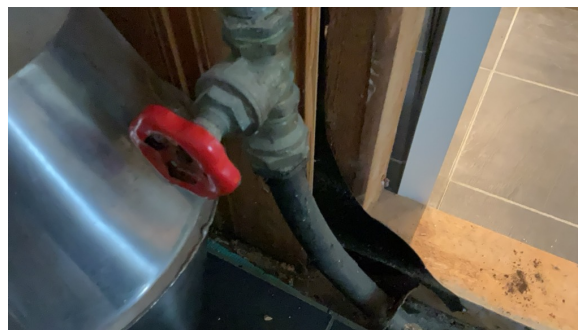
## TG 2 Avløpsrør

Det er avløpsrør av plast.

- Det er ikke behov for utbedringstiltak siden anlegget fungerer i dag, men ut ifra alder kan skader plutselig oppstå på eldre anlegg.

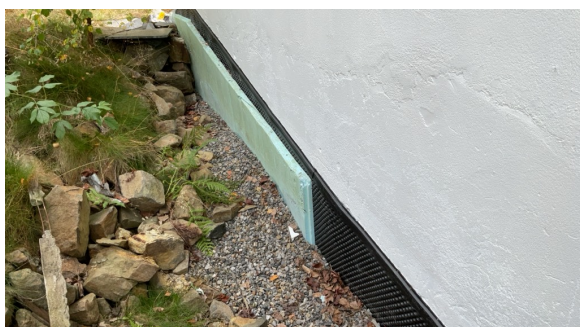
## TG 2 Grunnmur og fundamenter

- Grunnmuren har sprekkdannelser.

Det er stedvis riss i muren/pussen. Normalt vil setninger i grunnen opphøre etter ca. 15. år, med mindre det foretas endringer eller tiltak som påvirker grunnforholdene.

Riss og sprekker utbedres med murpuss.

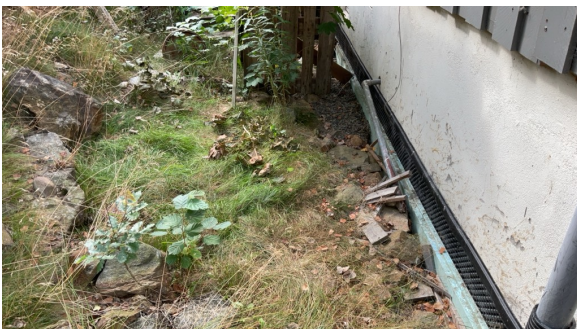
## TG 2 Utvendige vann- og avløpsledninger

Det er offentlig avløp via private stikkledninger Det er offentlig vannforsyning via private stikkledninger.

- Det er ikke behov for utbedringstiltak siden anlegget fungerer i dag, men ut ifra alder kan skader plutselig oppstå på eldre anlegg.
