# TILSTANDSRAPPORT

Elvenesvegen 13 A  
5223 NESTTUN  
4601/44/0/71/156/0

25.11.2025

Befaring utført den 17.11.2025 av:

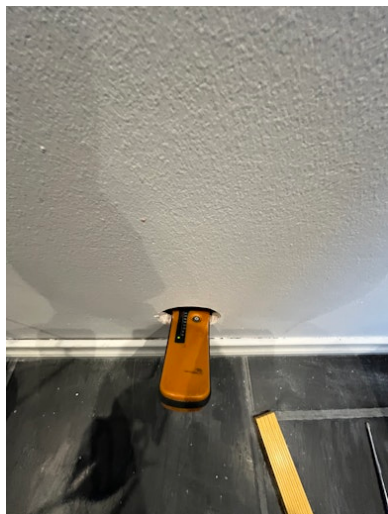
Ingen forhøyede fuktverdier funnet.

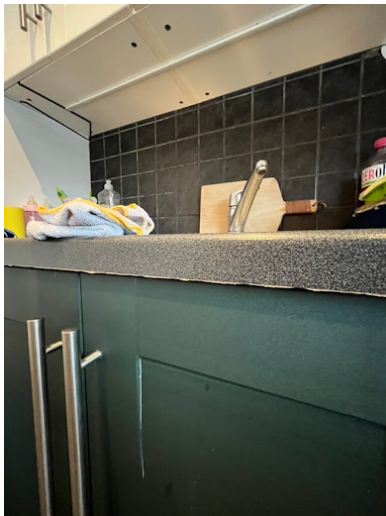
Ved stikkprøvekontroll med fuktindikator på erfaringsmessig utsatte steder ble det ikke registrert negative fuktindikasjoner. Kjøkkenet vurderes å være i bruksmessig god stand med normal bruksslitasje. Skap/skuffe fronter har blitt foliert med kontaktplast, selger holder på å fjerne dette på befaringsdagen.

undersiden av benkeplaten i området rundt vask har løsnet litt i folien.

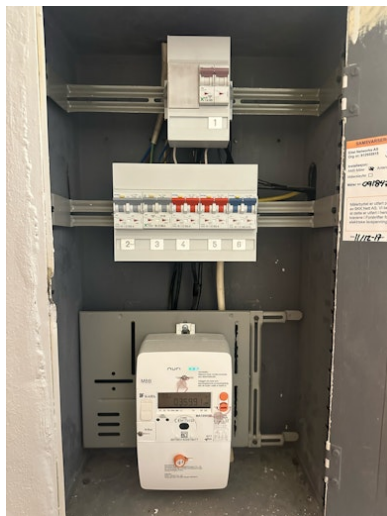
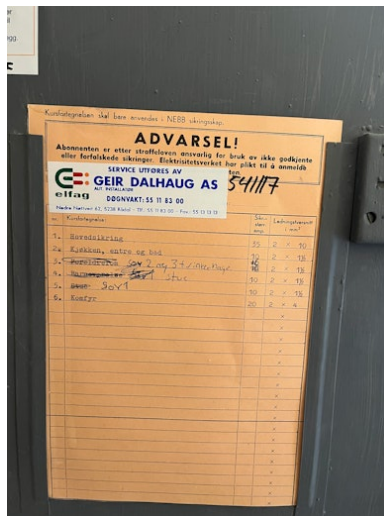
Det er likevel foretatt en enkel vurdering av anlegget basert på selgers informasjon og besiktelse av synlige deler i boligen. Undersøkelsen er basert på spørsmål og punkter fra forskriften Tryggere Bolighandel som ble vedtatt 01.01.2022.

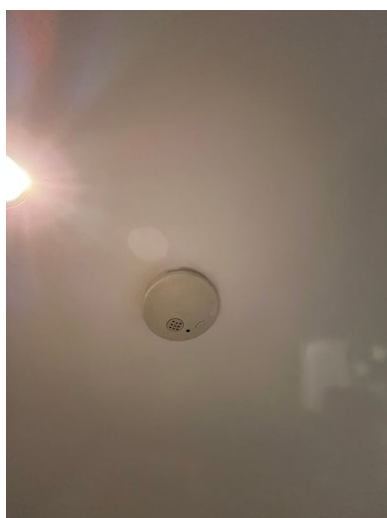
Ja, ikke funksjonstestet

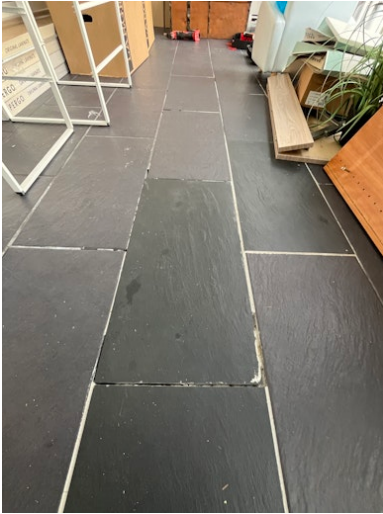
Noe sprekker i fuge masse, bom under enkeltfliser.

Sprekker i fugemasse på altan, bom under enkel fliser.
