# Tilstandsrapport

Enebolig

Drangedalsveien 1494, 3760 NESLANDSVATN

Befaringsdato: 06.02.2025

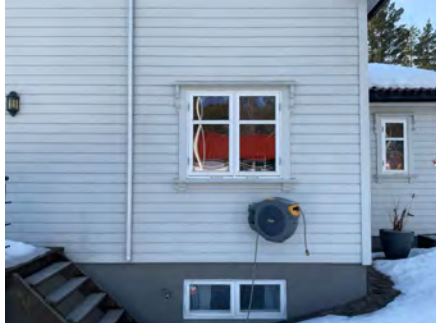
## TG 2 Eldre vinduer

Det er vinduer med enkle glass, dels med varevinduer i underetasjen.

På eldre vinduer må det påregnes vedlikehold, samt at enkelte kanskje må skiftes.

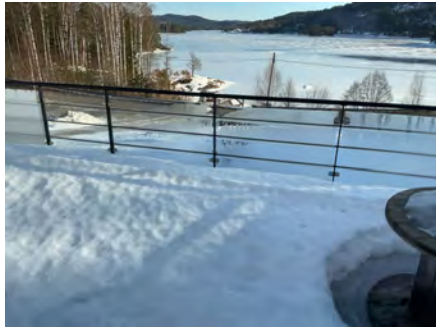
## TG 3 Utvendige trapper

Det er trapp av tre til terrassen.

- Rekkverk må monteres for å lukke avviket.

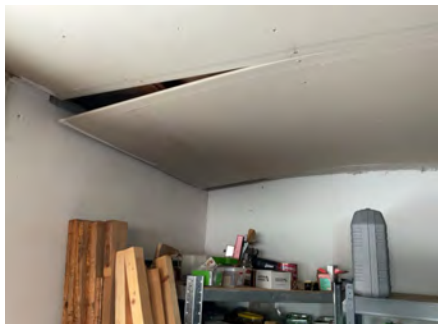
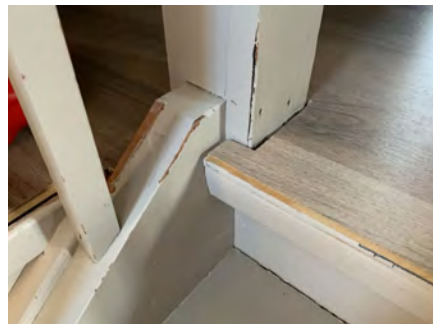
## TG 2 Etasjeskille/gulv mot grunn

- Det er målt høydeforskjell på mellom 15-30 mm gjennom hele rommet. Tilstandsgrad 2 gis med bakgrunn i standardens krav til godkjente måleavvik.

Etasjeskillere med nedbøyninger og skjevheter, men ikke nødvendigvis mer enn normalt mht. alder. og konstruksjonsmetode.

- For å få tilstandsgrad 0 eller 1 må høydeforskjeller rettes opp. Det vil imidlertid sjelden være økonomisk rasjonelt som et enkeltstående tiltak i en bolig som dette. Dersom boligen en gang skal renoveres, kan man vurdere slike tiltak.

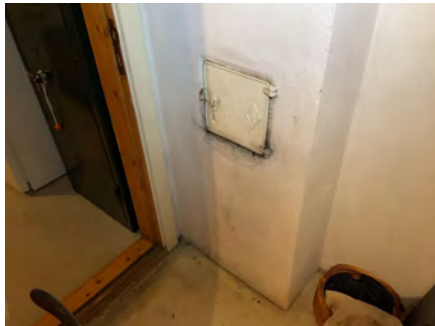
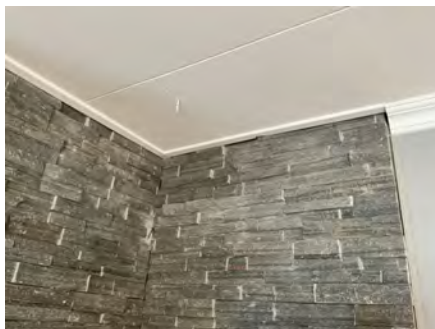
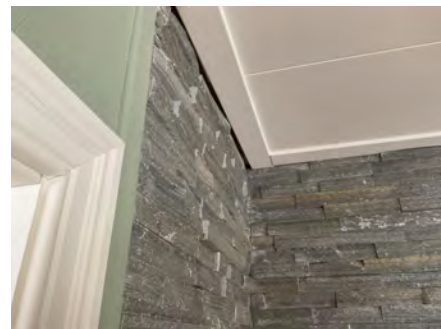
## TG 2 Rom Under Terreng

Gulvet har plater. Veggene har panel. Hulltaking er foretatt og det er påvist avvik i konstruksjonen.

- Det er gjennom hulltaking påvist høyt fuktnivå inne i trekonstruksjonen i hulltakingen, men ikke påvist fuktskader i dette området. Høy luftfuktighet kan over tid føre til muggvekst eller sverting av materialer. Samtidig kan materialer og konstruksjoner bli ødelagt.

- Det påviste fuktnivå gir grunn til å overvåke konstruksjonen jevnlig for å se utvikling over tid, og eventuelt foreta tiltak for å unngå fuktskader.

For å lukke avviket må treverk fjernes mot murer under terreng. Eventuelt må dreneringen utbedres.

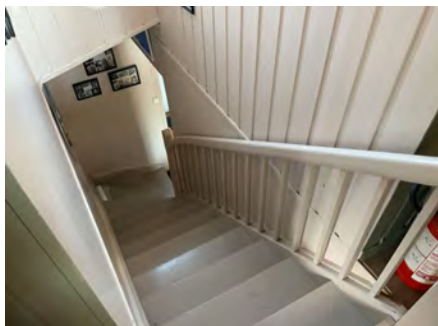
## Kjellertrapp

Det er innvendig kjellertrapp av tre.

- Det er ikke krav om utbedring av åpninger opp til dagens krav.
- Rekkverk må monteres for å lukke avviket.

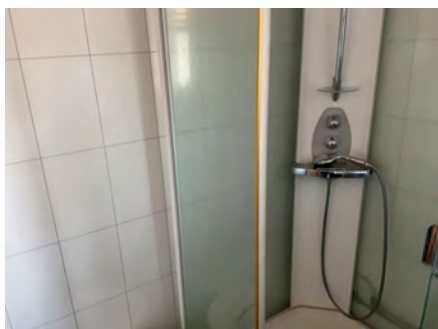
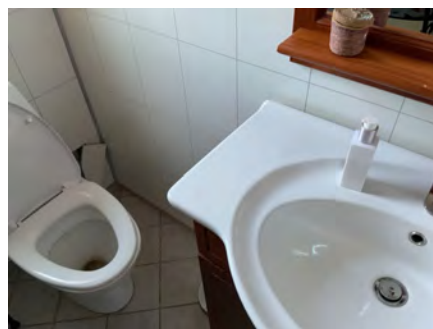
### 2. ETASJE > BAD

- Det er påvist avvik i fallforhold til sluk i forhold til krav i forskrift på byggetidspunktet.

For å lukke avviket, må overflaten utbedres. Det samme gjelder årsaken til at vannrørene kan fryse.

For å lukke avviket må det foretas utbedringer.

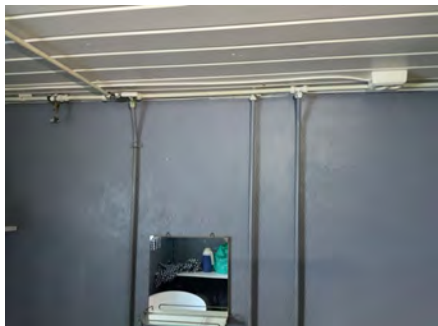
## TG 2 Avløpsrør

Avløpsrør av plast og støpejern.

Dette gjelder eldre rør. Eldre avløpsrør av støpejern er ofte utsatt for groing og rust.

- Det er ikke behov for utbedringstiltak siden anlegget fungerer i dag, men ut ifra alder kan skader plutselig oppstå på eldre anlegg.

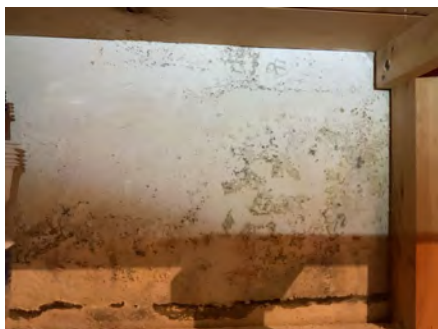
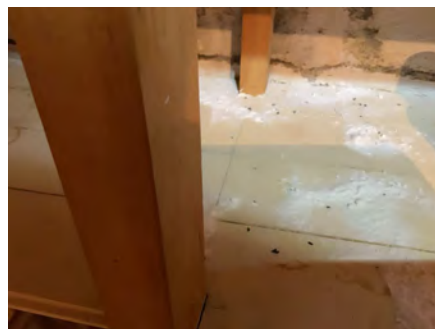
## TG 2 Grunnmur og fundamenter

- Grunnmuren har sprekkdannelser.

- Lokal utbedring må utføres.

Riss og sprekker utbedres med murpuss.
