# Tilstandsrapport

Fritidsbolig

Nevernesveien 124, 8960 VELFJORD

Befaringsdato: 06.05.2025

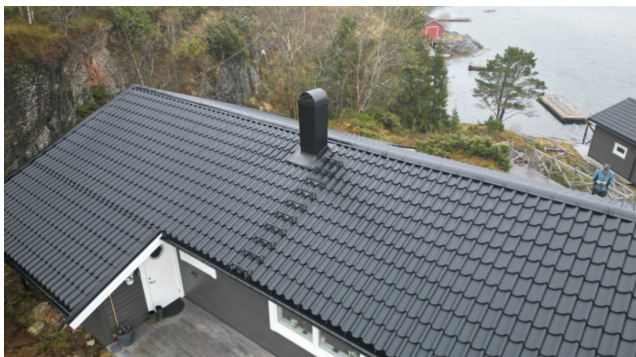
### ! TG 3 Nedløp og beslag

BF 1985, Kap. 45: Tak, takrenner og nedfallsrør :  
Hvor det er fare for at snøras og isras kan medføre skade, skal taket ha snøfanger e.l.  
Snøfangere må monteres for å lukke avviket.

Manglende snøfangere på taket.

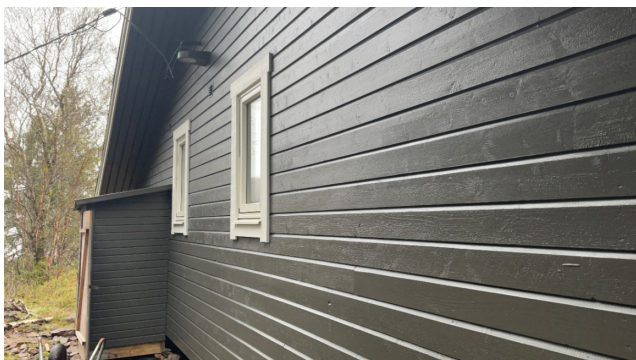
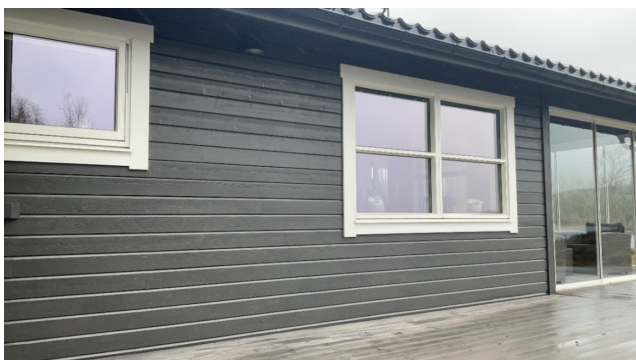
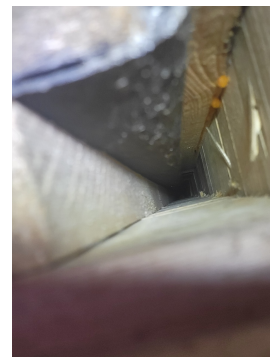
Manglende musesperre under kledning

- Lokal utbedring må utføres.

Kontrollere musesperre under kledning og montere sperre der det ikke er montert.

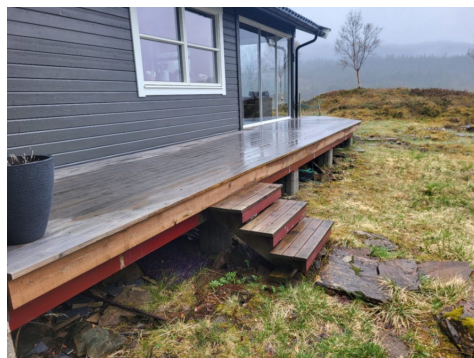
Det er ikke montert rekkverk på terrasse ved trapp mot nord.  
Nivåforskjeller over 0,5 meter med hardt underlag skal iht. TEK 17 § 8-3 sikres med rekkverk, slik at fallskader forebygges.

Manglende rekkverk mot nord.

- Rekkverk må monteres for å lukke avviket.

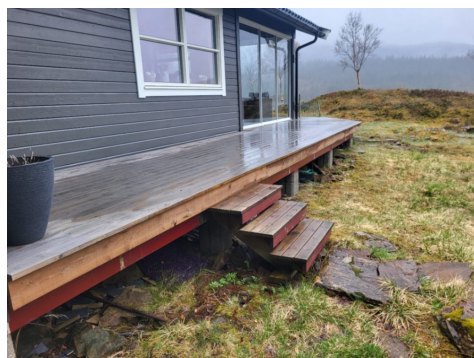
Manglende rekkverk på trapp.

- Rekkverk må monteres for å lukke avviket.

Det skal være rekkverk med en høyde på minimum 0,9 meter på begge sider av trappen.

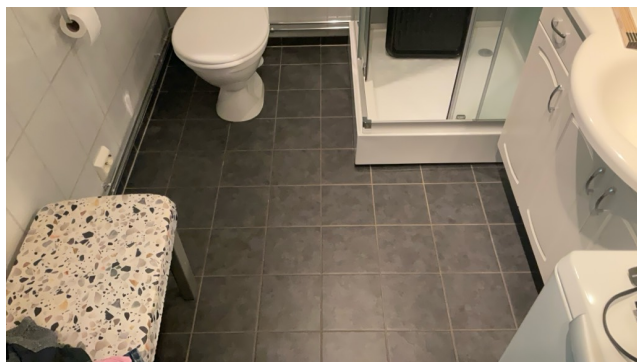
- Det er påvist avvik i fallforhold til sluk i forhold til krav i forskrift på byggetidspunktet.

Når det ikke er tilfredsstillende fall til sluk kan vannet renne vekk fra sluket. Dette kan føre til fuktskade.

Fliser på gulv.

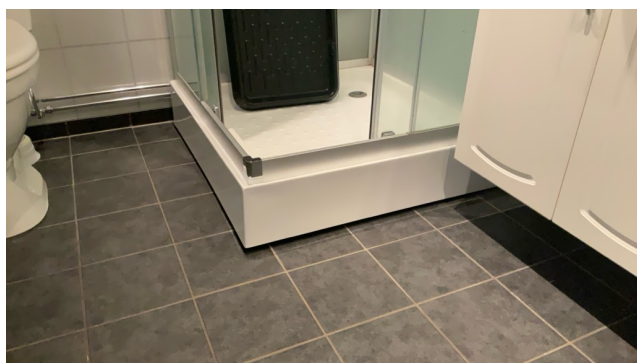
Kabinett med faste sokler.

- Tilgang til sluk må bedres både for inspeksjon og rengjøring.

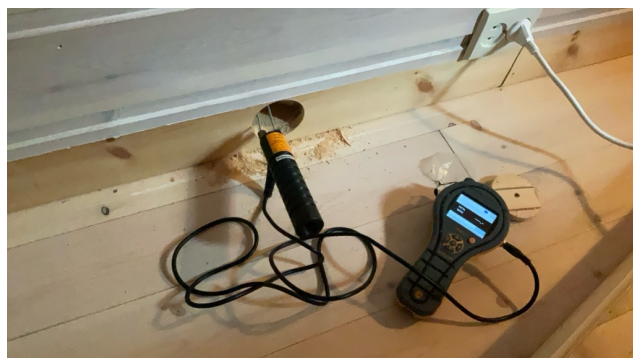
Hulltaking er foretatt uten å påvise unormale forhold. Hulltaking er foretatt ved/i soverom. Fuktkvotemåling (vekt%) i konstruksjonen ble målt til 0.

Ingen unormale forhold påvist ved hullboring i tilstøtende vegg til badet.

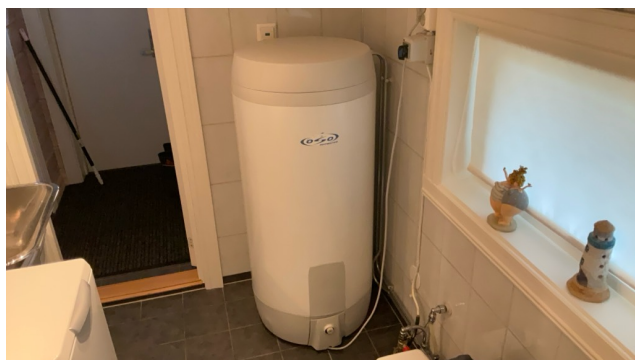
Bereder på bad fra 2016.

- Det bør etableres tilfredsstillende avrenning eller lekkasjesikring ved varmtvannstank.
- Det bør etableres tilfredsstillende el-tilkobling etter gjeldende forskrift.

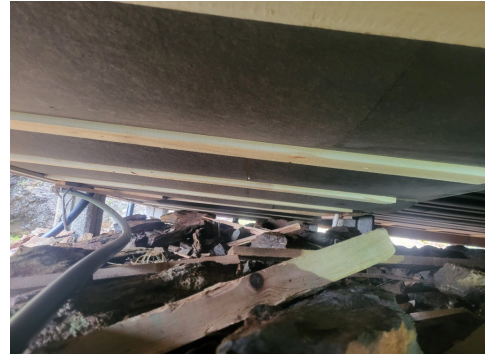
Det ble påvist fuktmerker i stubbtele.  
Eier opplyser at fuktmerker kommer av tidligere vannskade på bad.  
Skade ble reparert ca. 2014.  
Asfaltplater er tettet på innsiden.  
Ved befaring var det ikke tegn til fukt i konstruksjonen.

Stubbtele er kledd med asfaltplater.

Ingen tiltak er nødvendig.

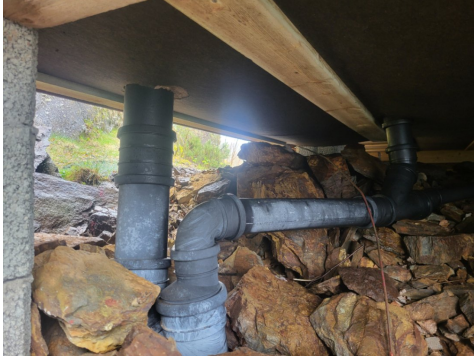
- Det er ikke behov for utbedringstiltak siden anlegget fungerer i dag, men ut ifra alder kan skader plutselig oppstå på eldre anlegg.

Utvendige avløpsrør under hytta.
