# Tilstandsrapport

Boligbygg med flere boenheter

Fredensborgveien 13 A, 0177 OSLO

Befaringsdato: 25.11.2025

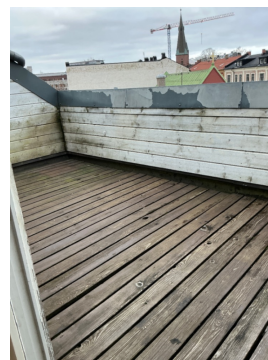
- Det er ikke krav om utbedring av rekkverkshøyde opp til dagens forskriftskrav.
- Det må foretas tiltak for å lukke avviket.
- Tidspunkt for utskiftning av tettesjikt/membran nærmer seg ut ifra alder på dagens tekking.

Rekkverk ca. 0,96 meter.

Renovering må påregnes.

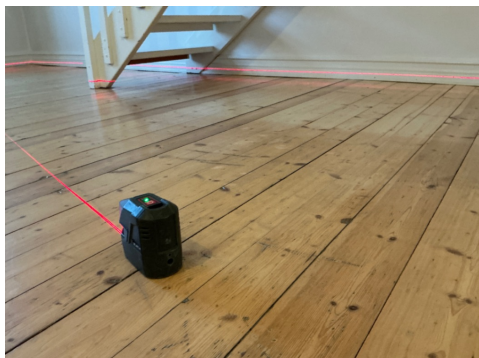
- Det er målt høydeforskjell på mellom 15-30 mm gjennom hele rommet. Tilstandsgrad 2 gis med bakgrunn i standardens krav til godkjente måleavvik.
- Målt høydeforskjell på mellom 10 - 20 mm innenfor en lengde på 2 meter. Tilstandsgrad 2 gis med bakgrunn i standardens krav til godkjente måleavvik.

Nivellering stue, avvik ca. 15-30 mm

- For å få tilstandsgrad 0 eller 1 må høydeforskjeller rettes opp. Ytterligere undersøkelser må foretas for å få kartlagt omfanget for utbedring.

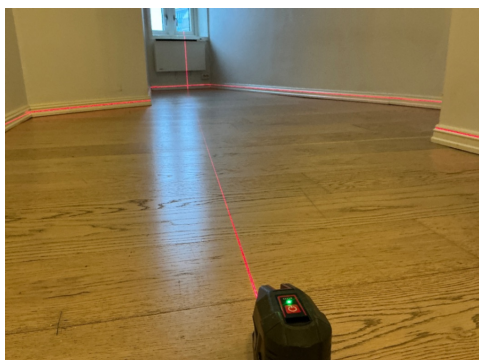
Nivellering soverom, avvik ca. 10-20 mm

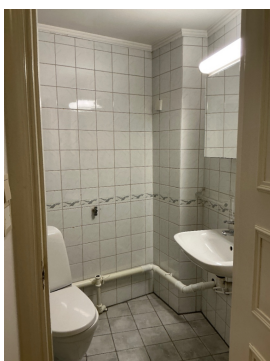
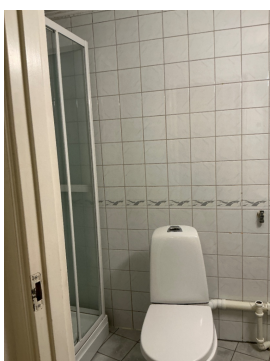
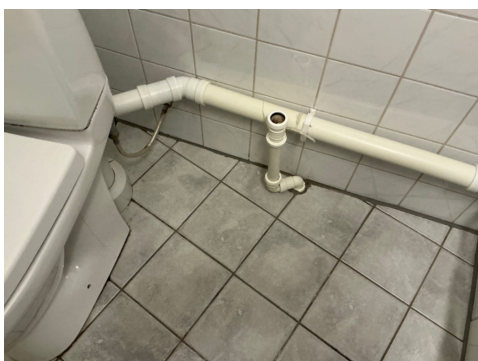
- Våtrommet må totalrenoveres. Alle forhold med tettesjikt, våtsone, sluk m.m. må dokumenteres.
- Manglende oppgradering av våtrommet medfører høy risiko for at konstruksjonene ikke vil tåle vanlig bruk av vann eller lekkasjer. Dette kan føre til fuktskader på tilstøtende konstruksjoner.

Usikre gjennomføringer

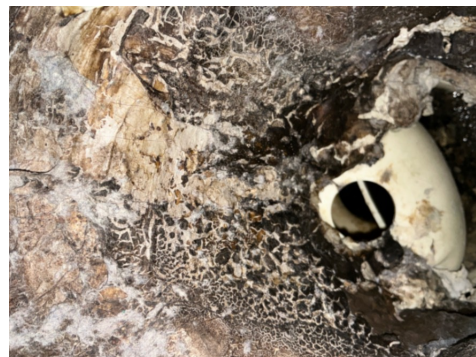
Eldre plastsluk, vanskelig å komme til

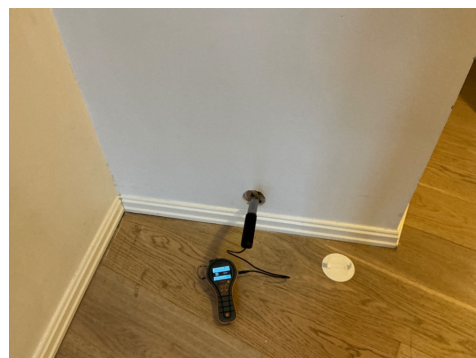
Hulltaking er foretatt uten å påvise unormale forhold. Hulltaking er foretatt ved/i Soverom.

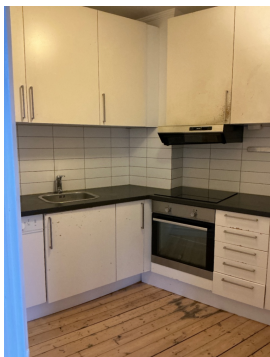
Slitasje, sår og skader på innredning og benkeplate, manglende waterguard og komfyrvakt, slitasje på gulv mm.

Renovering må påregnes.
