# Tilstandsrapport

📍 Edelgranveien 22, 1356 BEKKESTUA

# gnr. 1, bnr. 856, snr. 46

Befaringsdato: 10.08.2023

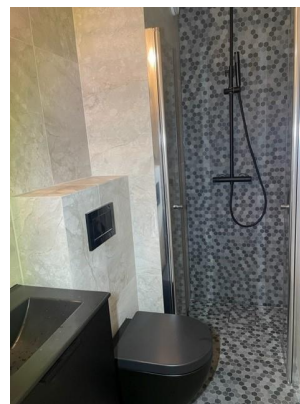
Nytt flislagt baderom med veggmontert wc, dusj og servant. Eier opplyser at det foreligger full dokumentasjon på oppbygging av rommet med membraner, røropplegg, el-arbeider m.m.

Årstall: 2023

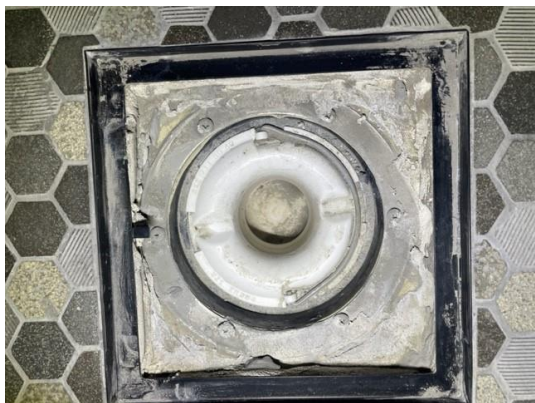
Plastsluk med dokumentert utførelse på membran.

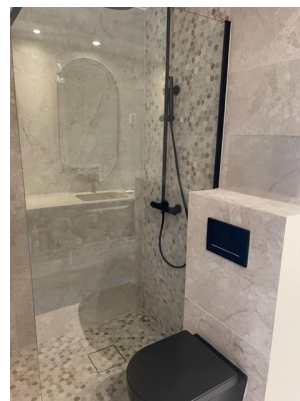
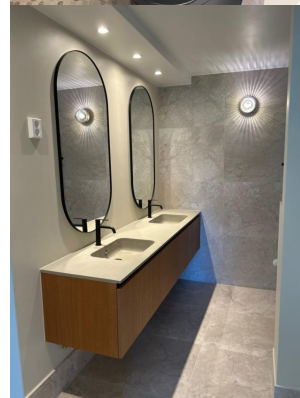
Nytt fliselagt baderom med veggmontert wc, opplegg til vaskemaskin dusj og servant. Eier opplyser at det foreligger full dokumentasjon på oppbygging av rommet med membraner, røropplegg, el-arbeider m.m.

Årstall: 2023

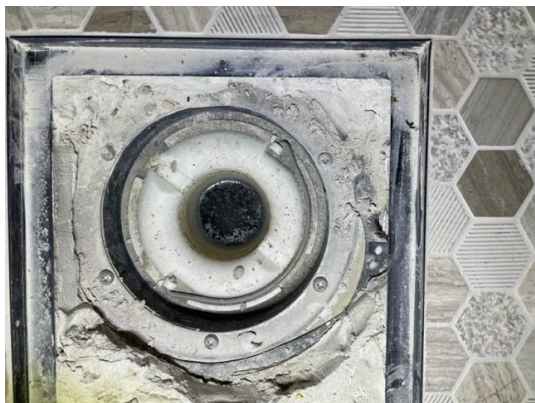
Plastsluk med dokumentert utførelse på membran.

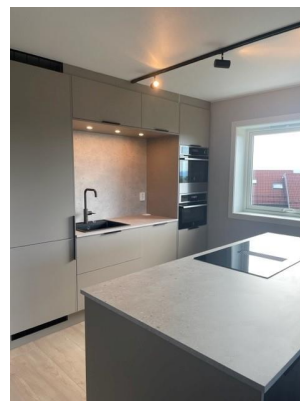
Ny kjøkkeninnredning med glatte fronter og frittstående kjøkkenøy. Kjøkken med integrert komfyr, induksjonstopp med ventilator, oppvaskmaskin, kjøl/frys og kombiovn.

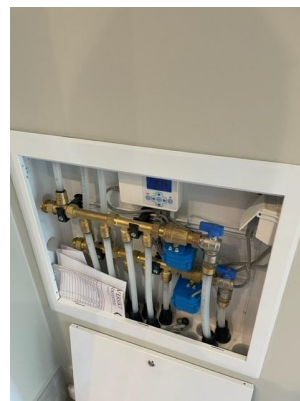
Nye vannrør av type rør i rør opplegg. Koblingsskap i vegg på bad.

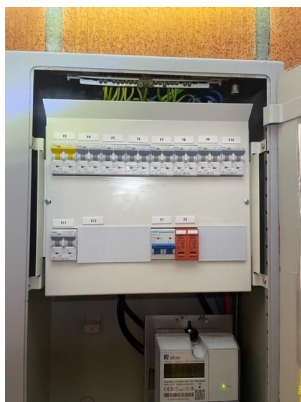
Det er nytt el-anlegg i boligen. Eier har samsvarserklæring på alt elektrisk som er utført.
