Enebolig  
Nannestadvegen 297  
2032 Maura

**Boligens tekniske tilstand:**

**August Magnus**

Dato: 26/05/2025

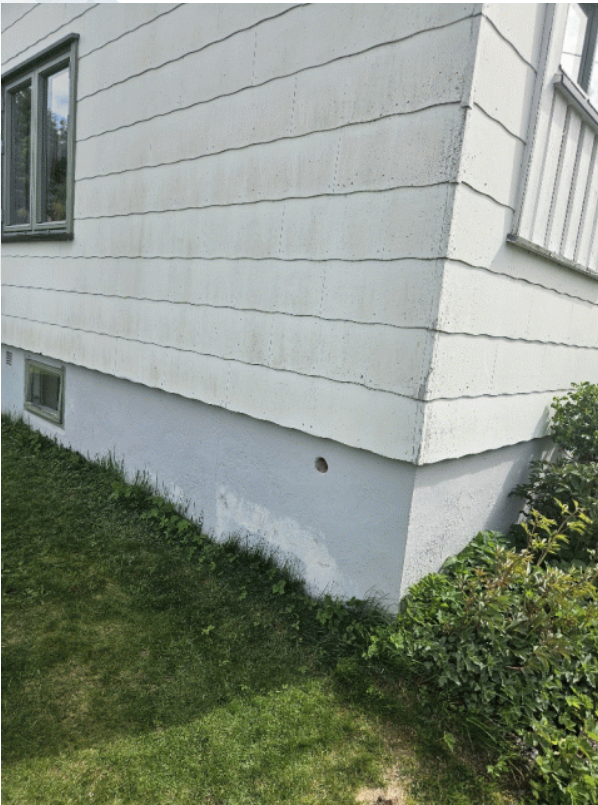
### TG 3 1.1 Byggegrunn, fundamenter, grunnmur, drenering og sikring mot vann og fuktighet

Det er synlige setningssprekker og små riss på grunnmur stedvis. TG2

Det er det store setningssprekker i grunnmuren innvendig, kombinert med skjevheter i kjelleretasjen. Det ble også målt høye fuktverdier i kjelleren, og det er synlig saltutslag på veggene og gulv som indikerer en mulig mangel på tettesjikt (plast) i grunnen samt problemer med drenerende massene/dreneringen TG3, Utbedring av drenering må påberegnes i nær fremtid. Se også punkt 9.1 - 9.1.3.

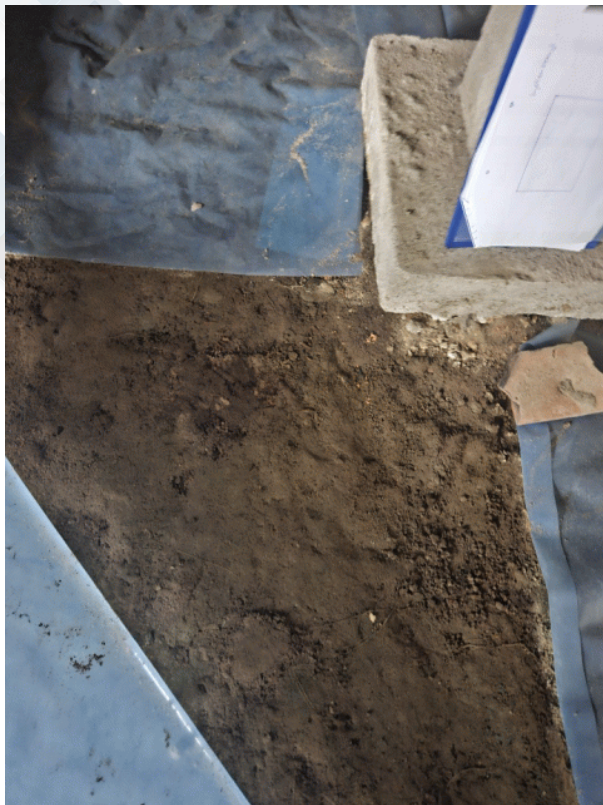
**TG 3** 1.2 Krypekjeller

Det er mye fukt under fuktsperre (plast) mot grunn, hjemmelshaver opplyser at plasten ble lagt der for noen år siden.

Det er store setningssprekker på støpte betongvegger, og det ble målt forhøyde fuktverdier på vegger og gulv. TG3 Ellers fremstår stubbeloft i normalt grei stand.

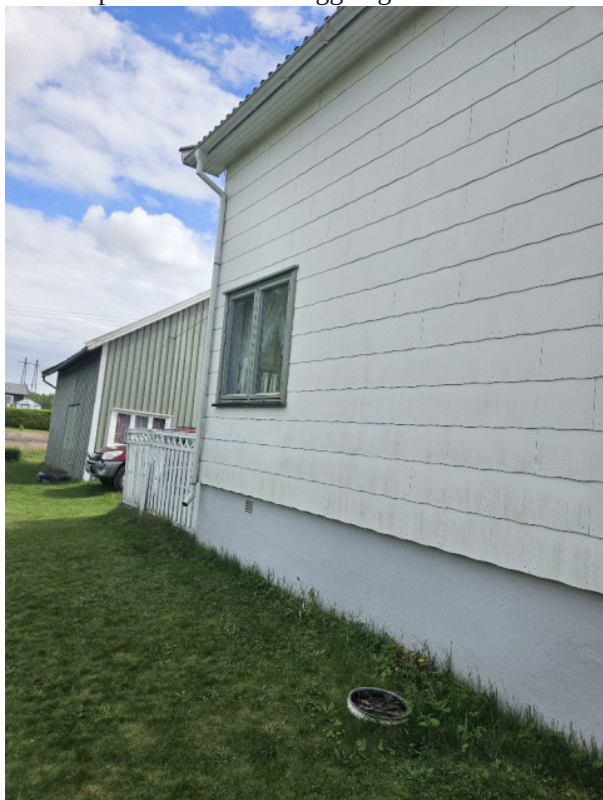
**TG 2** 1.3 Terrengforhold

Fall fra grunnmur vurderes ikke som tilstrekkelig.

**Merknader:** Overflatevann skal ikke renne mot vegg/grunnmur. Fallet ut fra bygningen skal være minimum 1:50 i en avstand på minst 3 m fra veggen/grunnmur.

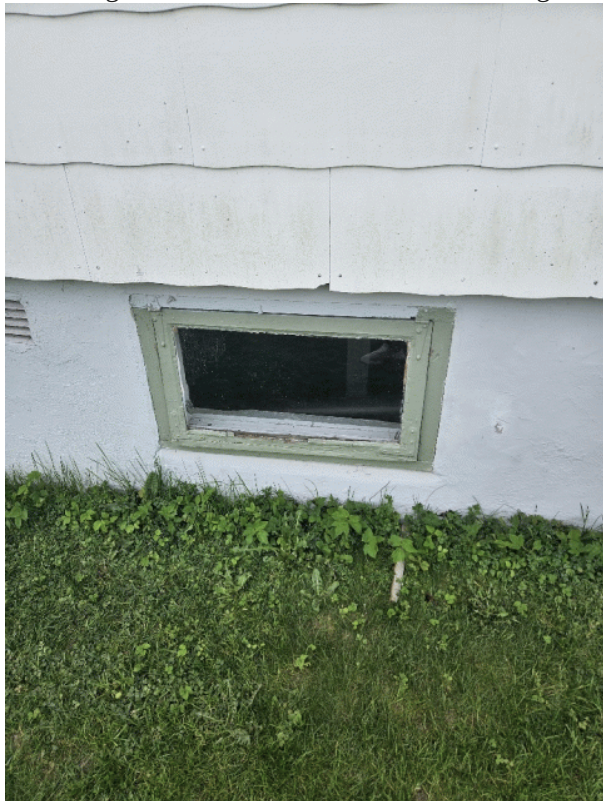
**2. Yttervegger**

Det er skade på en eternittplate på langsiden av boligen og en plate over vindu på gavlvegg. TG2

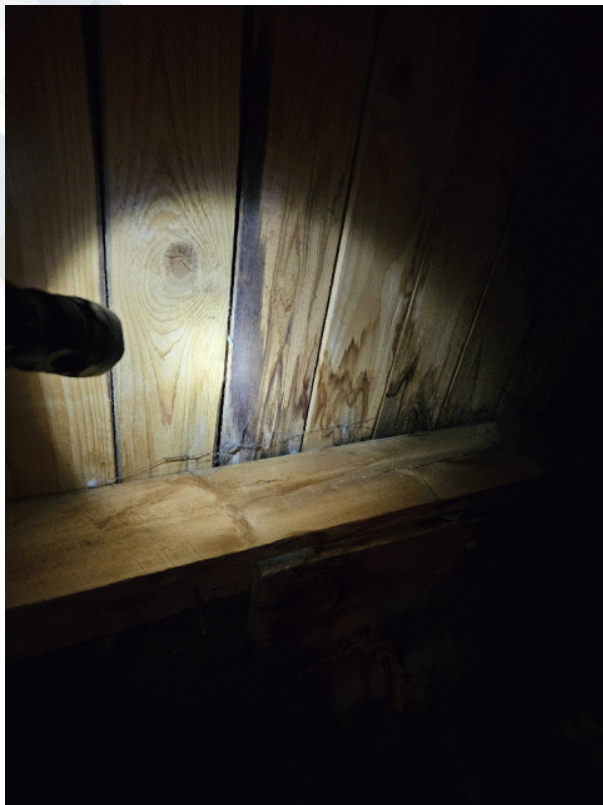
### TG 2 5.1 Loft (konstruksjonsoppbygging)

Det er fuktskjolder på skorstein og stedvis i undertaket, fuktskjoldene ser ut til å være av eldre dato. TG2

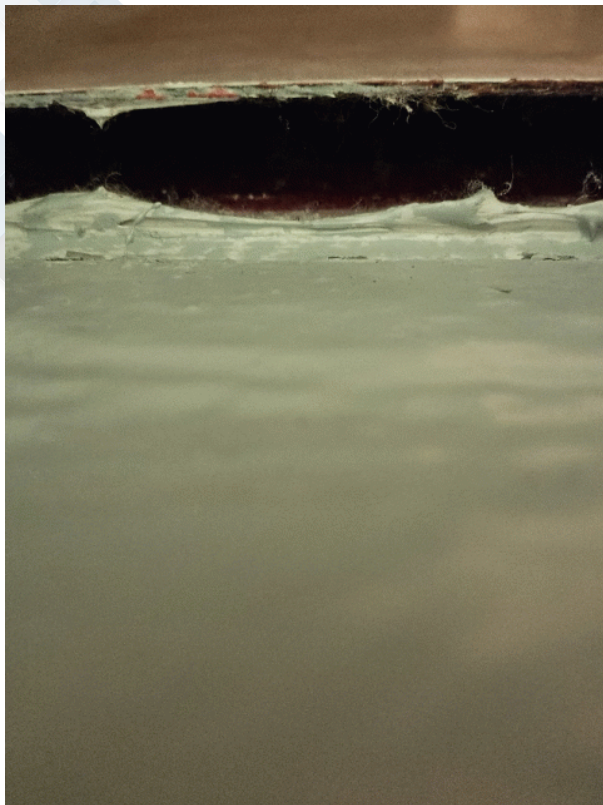
**TG 3** 7.1.2 Overflate gulv

Det ble utført en enkelt test av overflatene, der det registreres tilfredsstillende fall på gulv mot sluk (ikke ett krav på oppføring tidspunktet). Malt betong på badet har tydelige tegn på slitasje, med avlassinger og oppsprekking som påvirker gulvets estetiske og funksjonelle kvalitet. Overflaten har allerede passert mer enn halvparten av sin forventede levetid. TG3

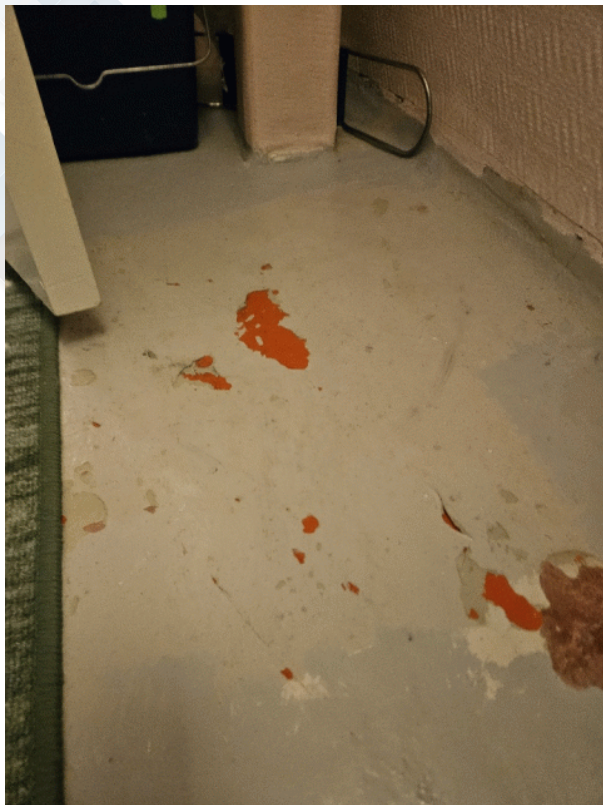
**TG 3** 7.1.3 Membran, tettesjiktet og sluk

Malt betong på badet har tydelige tegn på slitasje, med avlassinger og oppsprekking som påvirker gulvets estetiske og funksjonelle kvalitet. TG3

Det ble fuktsøkt noe forhøyde fuktverdier på gulvet ved sluk, det kan være at sluk har blitt brukt og gulv har blitt vasket, dette kan medføre til forhøyde fuktverdier og gi feil indikering. Ytterligere undersøkelser må gjøres.

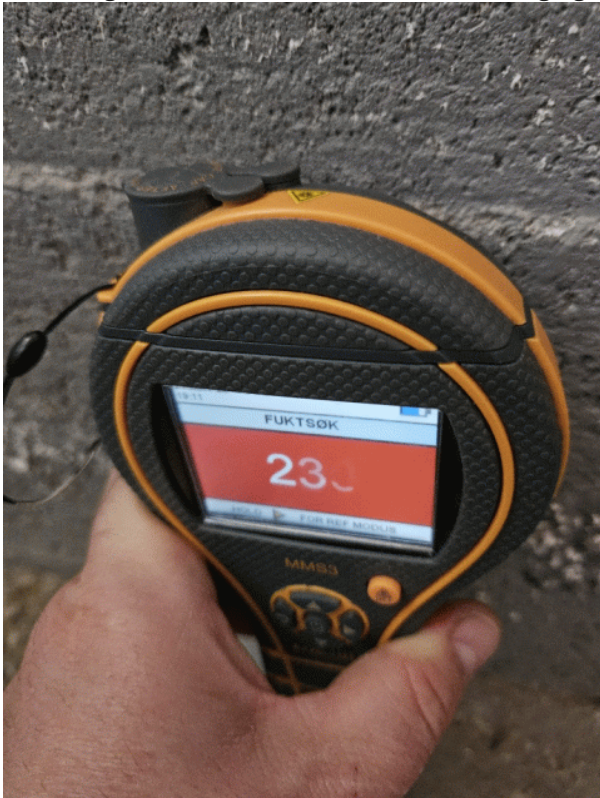
#### TG 2 9.1.2 Gulvets overflate

Det er synlige fuktskjolder, saltutslag på betongdekkete. Det ble utført fuktsøk på tilfeldige utvalgte steder der det avdekkes høye verdier. Det er en indikasjon på at støpt fundament ligger direkte på grunn uten tettesjiktet under fundament. TG2

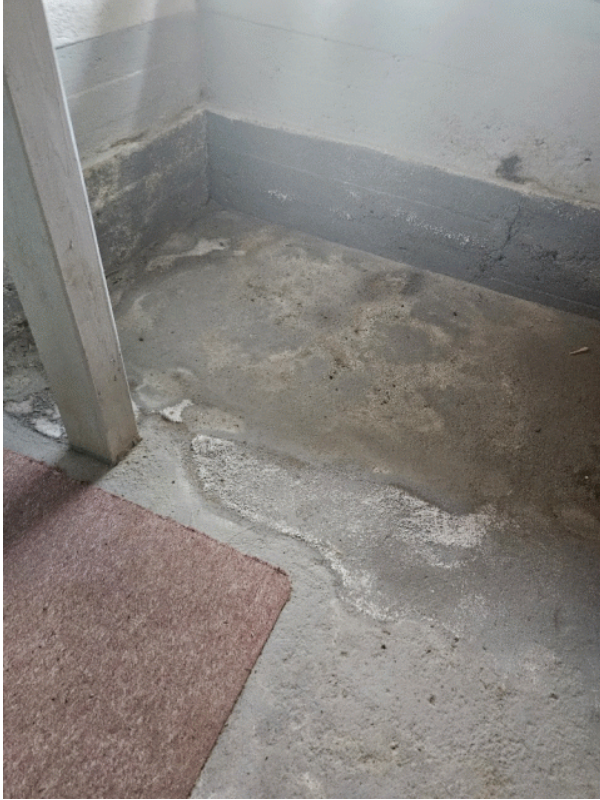
### TG 3 9.1.3 Fuktmåling og ventilasjon

Det ble utført fuktsøk på tilfeldig utvalgte steder på betonggulvet og yttervegger hvor det avdekkes høye fuktverdier, Dette er en indikasjon på at det ikke ligger tettesjikt til grunn og at det er dreneringsvikt. TG3
