# Tilstandsrapport

Våningshus

Borstadveien 283, 1930 AURSKOG

Befaringsdato: 02.10.2024

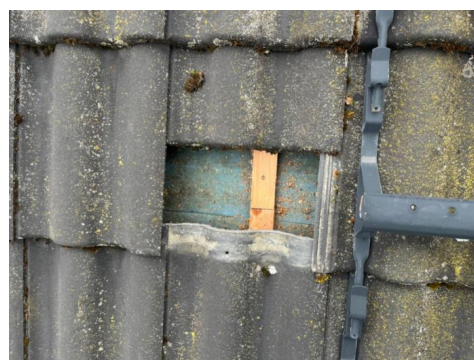
Takstein med duk som undertak.

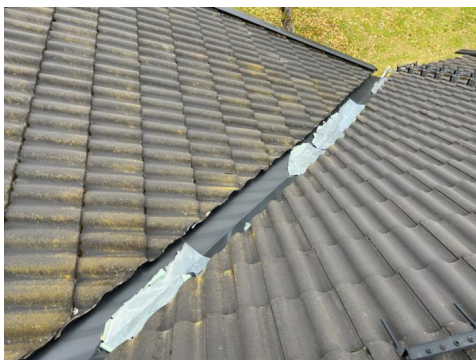
- Det mangler snøfangere på hele eller deler av taket, men det var ikke krav om dette på byggemeldingstidspunktet.
- Det er påvist andre avvik:

Avflasset lakk i gradrenne.

- Det er ikke behov for utbedringstiltak i nær fremtid.
- Det er ikke krav om utbedring opp til dagens krav.

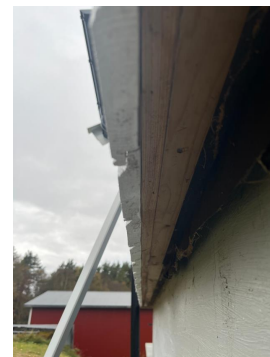
Iht. SINTEF Byggforsk skal kledning med to-trinns tetning ha luft- og dreneringsspalte for bl.a. at fuktighet kan tørke ut fra baksiden av kledningen.

Manglende lufting bak trekledning kan redusere uttørking av kledningen og forkorte brukstiden på kledningen.

Bilde i underkant av kledning.

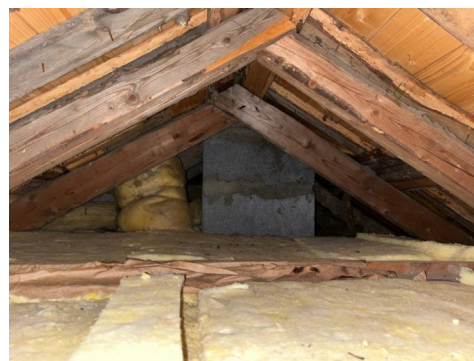
Møne- og kneloft er meget begrenset inspisert grunnet manglende tilgang, det anbefales tilgang for inspeksjon uten at dette er et krav.

Møneloft mot vest.

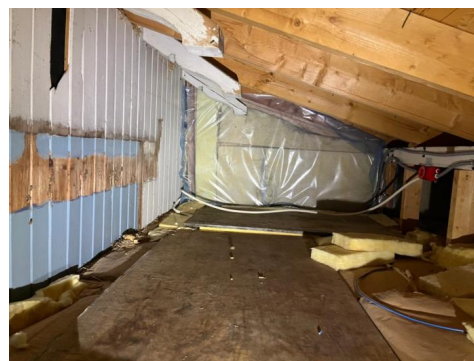
Kneloft mot nord/vest.

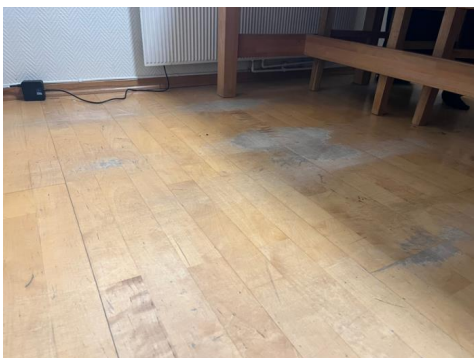
Parkett på kjøkken har slitasje.

Det bør påregnes utbedring av parkett og tak-ess plater, samt ferdigstille listing.

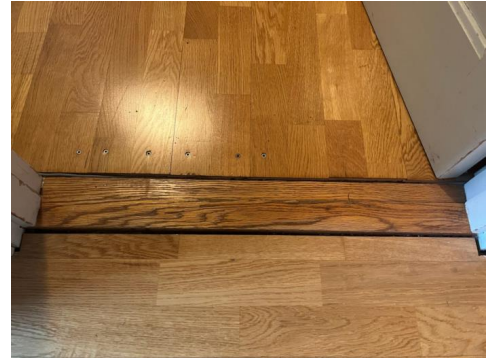
Manglende lister og skruer i parkett.

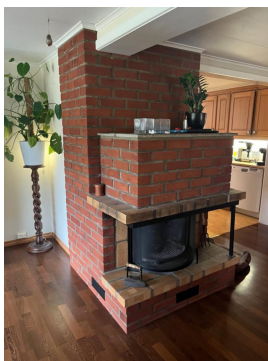
Peis i stue/kjøkken.

Anbefales tilsyn fra det lokale feie og brannvesen, hvis dette ikke er utført.

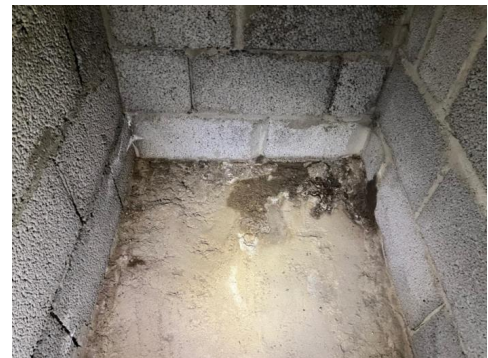
Det er ikke foretatt hulltaking, da rommene har murkonstruksjoner, det er i stede vurdert med fuktsøk, fuktmålinger og observasjoner.  
Det ble ikke observert synlig fukt eller unormale forhold ved fuktmålinger, foruten noe mindre fuktmerker i nedkant på vegg og gulv i smalt rom mot sør/øst.

Rom under terreng må betegnes som en risikokonstruksjon da de normalt ikke har dagens fuktsikring som dagens bygg og kan bli utsatt for fukt, spesielt ved store nedbørsmengder og bør holdes under oppsikt.

Noen fuktmerker innerst i korridor teknisk rom.

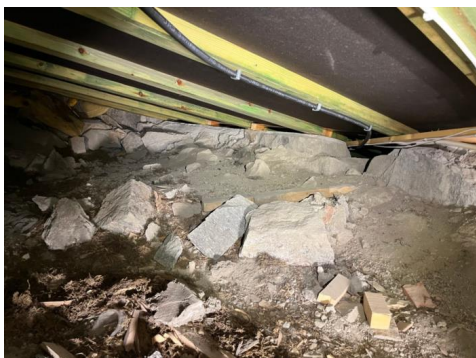
Det er begrenset tilgang og inspisert, det er ingen synlige tegn på fukt eller skader.  
Det anbefales at organiske materialer/avfall fjernes da det kan ta til seg fukt, det anbefales også normalt en fuktsperre mot grunn for å hindre fukt fra grunn skader etasjeskiller, i dette tilfelle vil det være vanskelig å gjennomføre.

Krypkjeller vest.

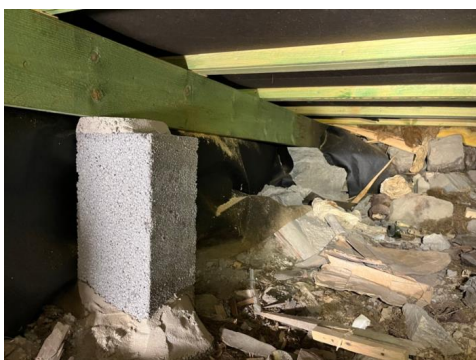
Krypkjeller vest med oppgradert bjelkelag.

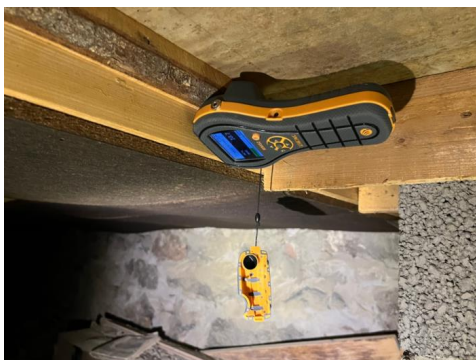
Fuktmåling i trevirke viste ca. 10 %, som er normalt.

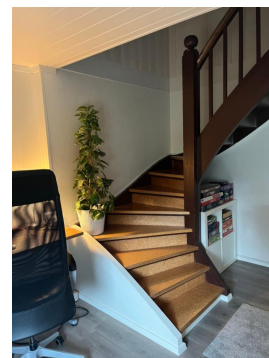
Trapp til loftetasje.

- Håndløper bør monteres, men det var ikke krav på byggetidspunktet.
- Det er ikke krav om utbedring av rekkverkshøyder opp til dagens krav.

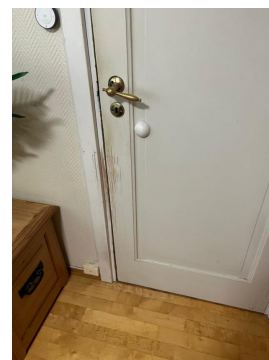
- Det er påvist avvik som tilsier at det bør foretas tiltak på enkelte dører. Eldre innerdører, der enkelte tar i terskel eller karm, slarkete dørhåndtak og har slitasje.

Enkelte dører har slitasje.

Enkelte dører bør utbedres og overflatebehandles.

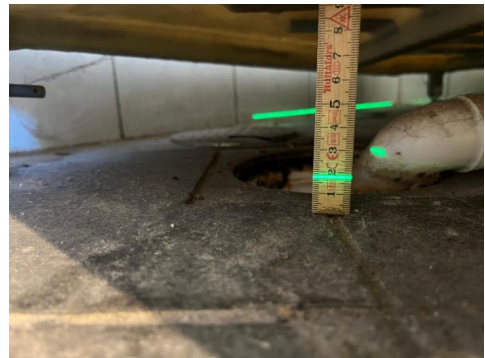
Det er mindre motfall fra gulv ved terskel til sluk, det er oppkant mot dør som kompenserer for avviket.

- Våtrommet fungerer med dette avviket.

Det ble målt mindre motfall fra dør til sluk.

Det er ikke behov for tiltak da det er forholdsvis mindre avvik, som ikke vil medføre skade ved en eventuell lekkasje på våtrommet. Det bør opprettholdes dusjing i kabinett.

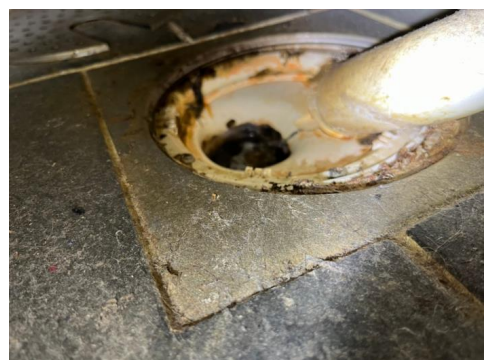
Det er tilgang til sluk ved å fjerne frontdeksel på kabinettet, det er vurdert at dette er begrenset men mulig tilgang for inspeksjon og rengjøring.

Sluk under kabinett.

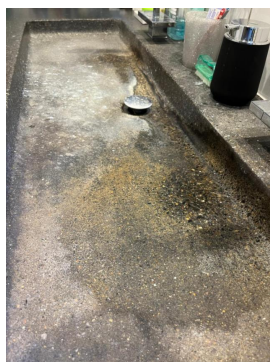
- Det er påvist skader på innredning.

Slitasje i servantkum.

Det bør undersøkes om det er mulig for utbedring av slitasje i servantkum.

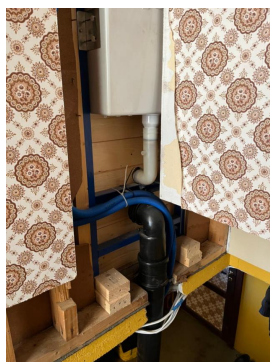
Det er åpen vegg bak sistene og eventuell lekkasje vil være synlig der, det bør ikke kles igjen vegg før det er etablert lekkasjesikring.

Åpen vegg i kjellernedgang mot toalettsistene.

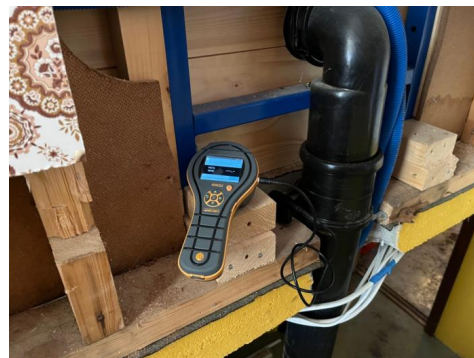
Det er ikke foretatt hulltaking, da vegg bak toalettsistene er åpen i kjellernedgang og fuktmåling er foretatt der. Fuktmåling i trevirke viste under 7,8 %, som er normalt.

Fuktmåling uten avvik. Ved målinger under 7,8 % vil displayet ikke vise resultat.

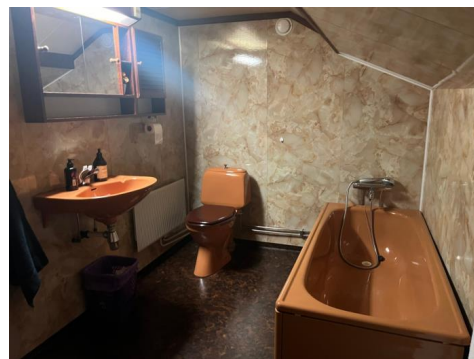
Eldre bad uten synlige avvik, har behov for modernisering og membran/tettesjikt har oppnådd forventet brukstid. Det anbefales at våtrommet helrenoveres på bakgrunn av alder. Det er skiftet vannrør til bad iht. faktura datert 4.6.2003,

Bad loftetasje.

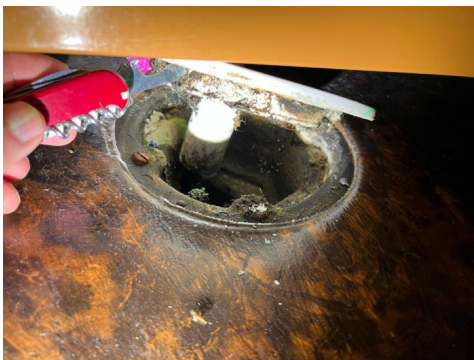
Badet må benyttes svært forsiktig og ved en eventuell vannlekkasje vil det kunne medføre skader, da tettesjiktet har oppnådd forventet brukstid.

Sluk delvis under badekar.

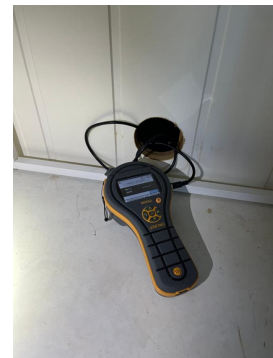
Hulltaking er foretatt i soverom mot badekar.  
Fuktmåling i trevirke viste under 7,8 %, som er normalt.

Fuktmåling uten avvik.

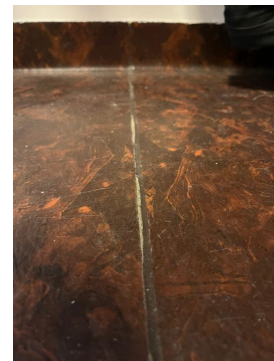
Skjøt på belegg er ikke tett.

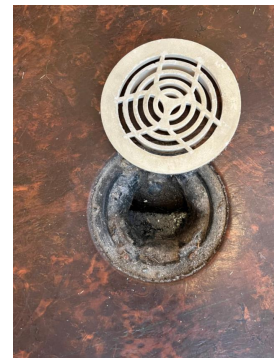
Sluk med klemt belegg.

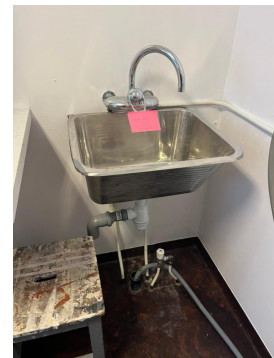
Det er ikke fuktbestandige plater ved utslagsvask.

Utslagsvask har våtzone på vegg som bør utbedres.

Det anbefales fuktsikring av vegg over utslagsvask.

Våtzone til utslagsvask bør ha vanntette plater.

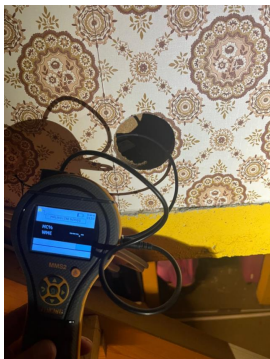
Måling viste under 7,8 %, som er normalt.

Fuktmåling uten avvik. Ved målinger under 7,8 % vil displayet ikke vise resultat.

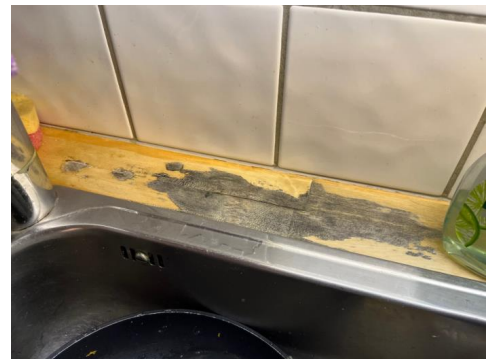
Benkeplate har fuktmerker ved vaskekum, bunnplate i benkeskap under vaskekum har fuktskader og det er slitasje på fronter.

Fuktmerker på benkeplate.

Kjøkkeninnredning bør utbedres.

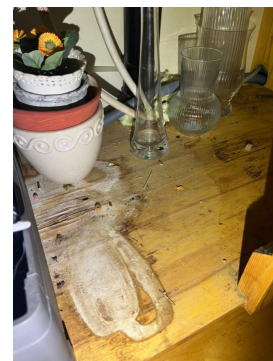
Bunnplate i benkeskap har skader.

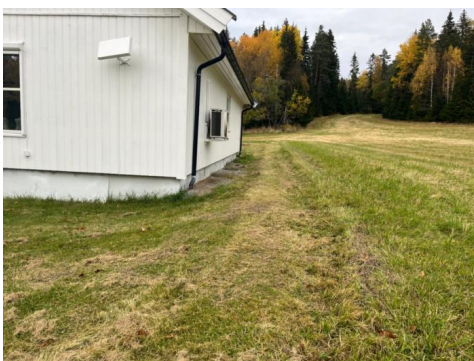
Terreng fra øst heller svakt mot bygning.

Terreng rundt byggverk må planeres med fall utover. Fallet må være minimum 1:50 i en avstand på minimum 3 meter fra vegglivet. (dvs. jevnt fall på 6 cm, 3 m fra vegglivet.) Iht. dagens krav.
