# TILSTANDSRAPPORT

Sophus Pihls gate 10  
5034 BERGEN

23.07.2025

Befaring utført den 16.07.2025 av:

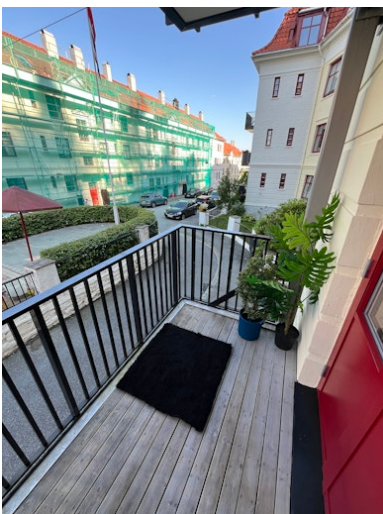
Forskriftsmessig høyde på rekkverk registreres.

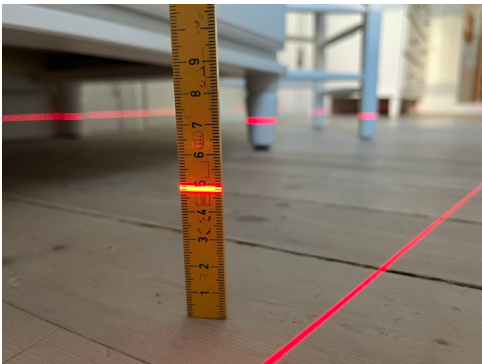
TG 2: Målt høydeforskjell på over 15 mm gjennom hele rommet. Tilstandsgrad 2 gis med bakgrunn i standardens krav til godkjente måleavvik.

Normalt intervall for utbedring/reparasjoner av etasjeskiller i trebjelkelag 40 - 80 år.

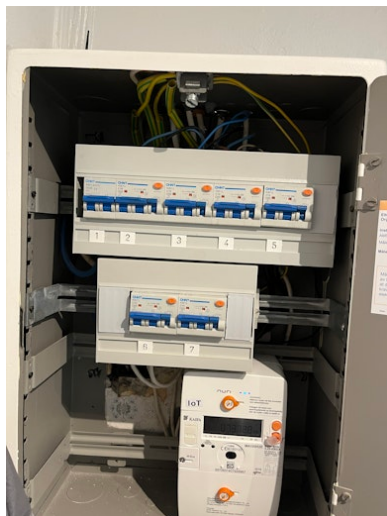
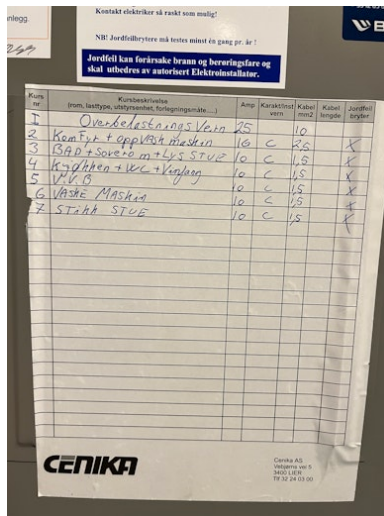
Det er likevel foretatt en enkel vurdering av anlegget basert på selgers informasjon og besiktelse av synlige deler i boligen. Undersøkelsen er basert på spørsmål og punkter fra forskriften Tryggere Bolighandel som ble vedtatt 01.01.2022.
