# Tilstandsrapport

Boligbygg med flere boenheter

Terrasseveien 1 A, 6516 KRISTIANSUND N

Befaringsdato: 26.03.2025

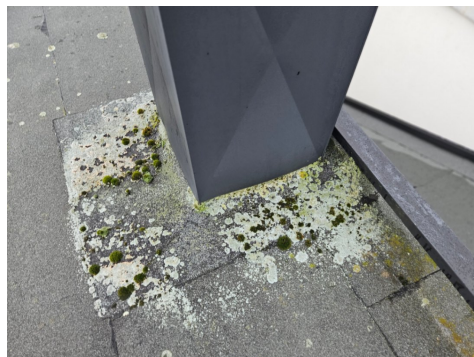
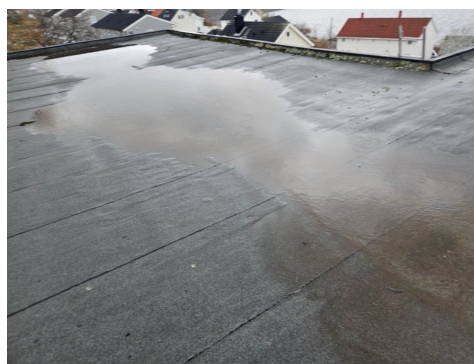
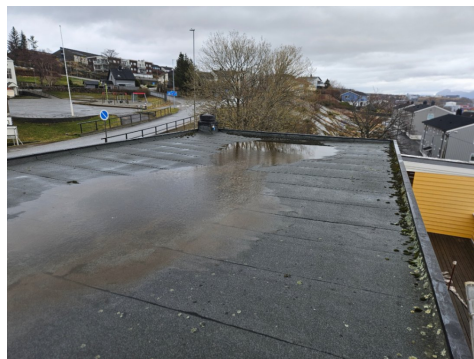
- Det er påvist skader eller avvik på selve taktekingen.

Det er påvist avvik rundt utførelsen av sluket. Det ble registrert motfall fra taksluket.

Tak-konstruksjonen, samt tekningen må utbedres.

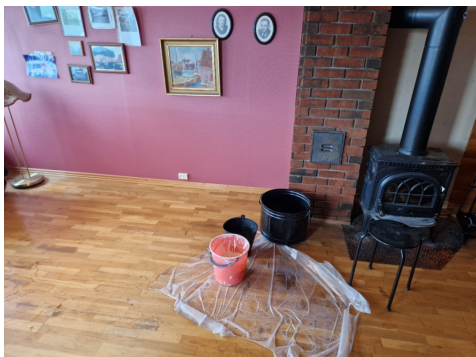
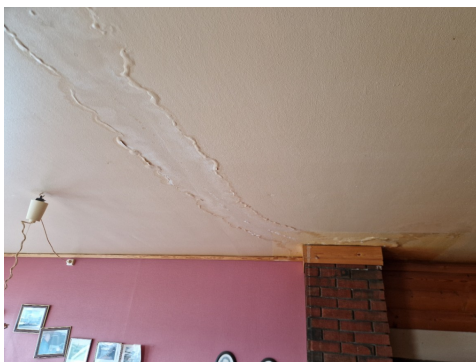
### ! TG 3 Takkonstruksjon/Loft

- Det er påvist fukt-/råteskader i takkonstruksjonen.

Det er registrert en pågående vannskade. Det er opplyst om at skaden har pågått i minst 20 år. Det er derfor høy risiko for at tak konstruksjonen har sopp/råteskade i treverket.

- Påviste skader må utbedres.
- Konstruksjonene må sikres mot råte, sopp og skadedyr.
- Råteskadede konstruksjoner må skiftes ut.

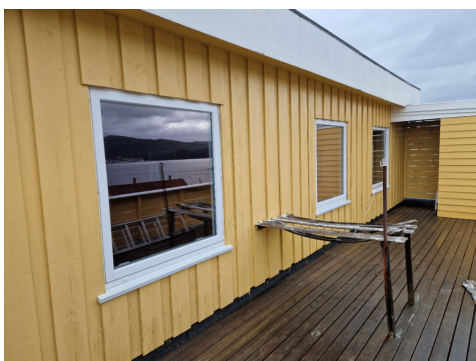
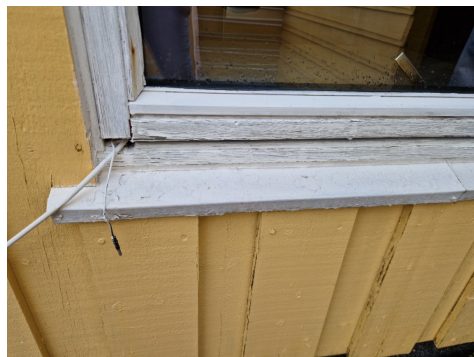
## ! TG 3 Vinduer

- Det er påvist vinduer med fukt/råteskader.

De eldre trevinduene er modne for utskiftning.

- Vinduer med råteskader må erstattes med nye.

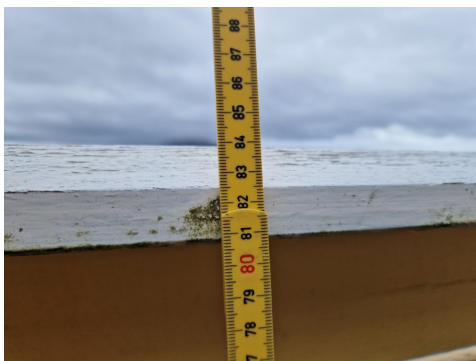
Rekkverket måles opptil 85 cm.

Vedlikehold og forsterking av verandaen bør påregnes.

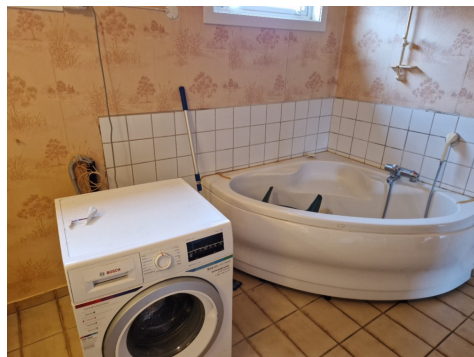
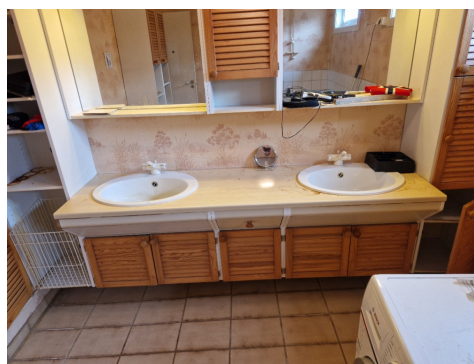
Det er registrert at løse skjøtter og skader på tapetet.  
Det er påvist avvik i fallforholdet, samt avvik fra anbefalingen om høydeforskjell fra topp sluk til topp membran på 25mm. Videre ble det påvist bom (hullrom) under flisene.  
Mer en halvparten av den forventede brukstiden på membran og sluk løsning er passert.

Slik våtrommet står i dag er det en risiko konstruksjon. For at rommet skal oppnå en TG 0 eller 1 må vaskerommet opp til dagens krav. Alle forhold med tettesjikt, våtsone, sluk m.m. må dokumenteres.
