# Grundsetmovegen 58 A 2406 ELVERUM

## Tilstandsrapport Eierskifte

Boligtype: Leilighet i flermannsbolig

Befaringsdato  
**28.3.2025**

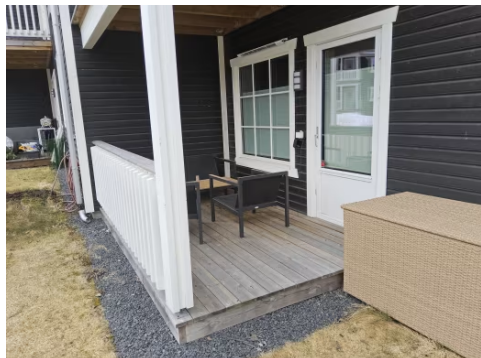
Sørvendt terrasse.

**TG-1**

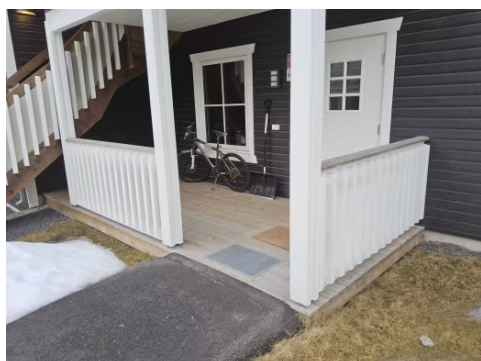
Inngangsparti.

**TG-1**

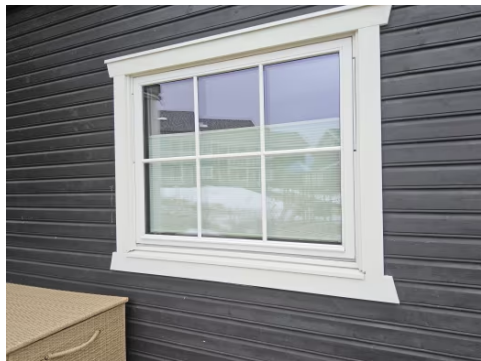
Vinduer med karm av tre og tre-lags glass.

TG-1

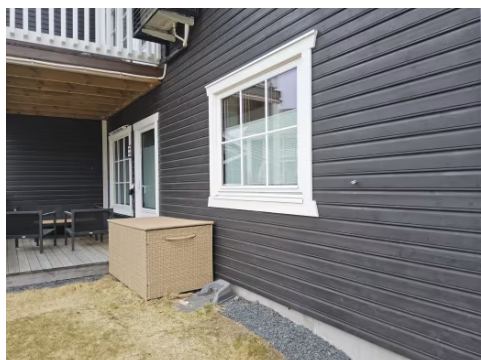
Yttervegger er kledd med liggende kledning.

TG-1

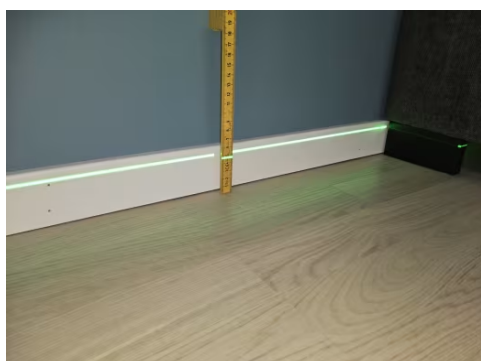
Etasjeskille er kontrollert med nivelleringslaser.

TG-1

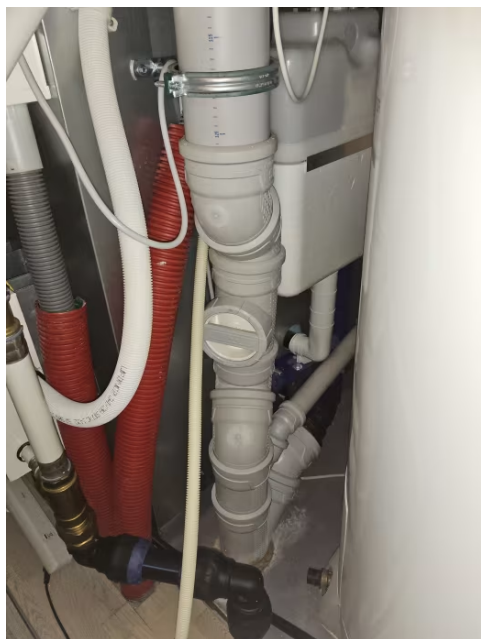
Stakeluke er plassert i teknisk rom.

| <b>Oppsummering av avløpsrør</b> | <b>TG-1</b> |

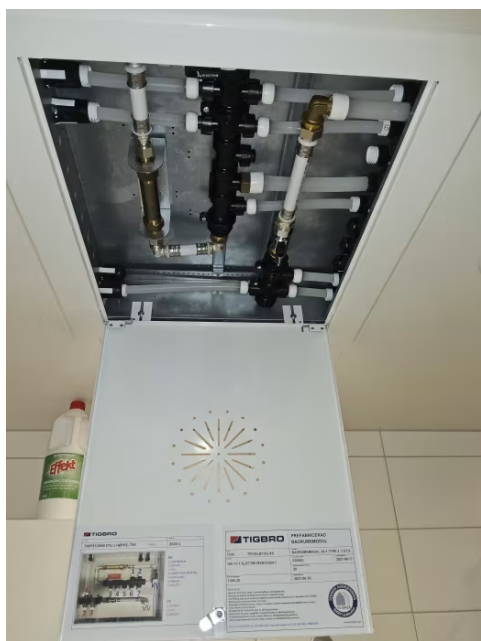
Fordelerskap for rør-i-rør er plassert i himling på bad.

| <b>Oppsummering av vannledninger</b> | <b>TG-1</b> |

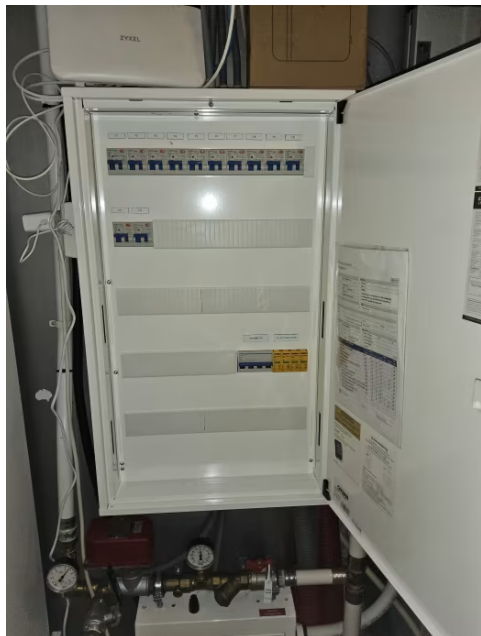
Sikringsskap er plassert i bod/teknisk rom.

TG-1

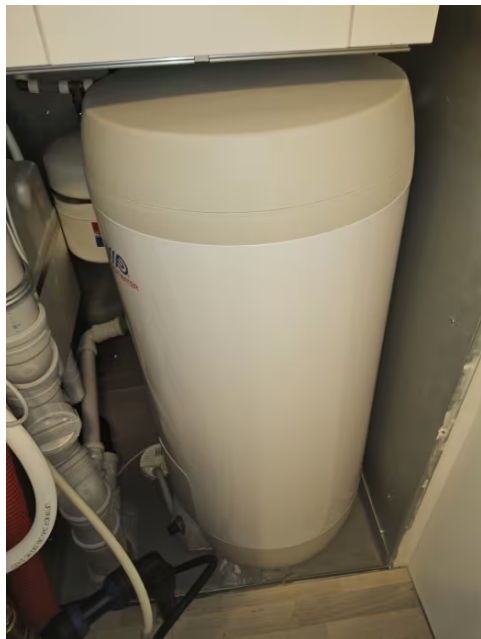
Varmtvannsbereder er plassert i bod/teknisk rom.

**TG-1**

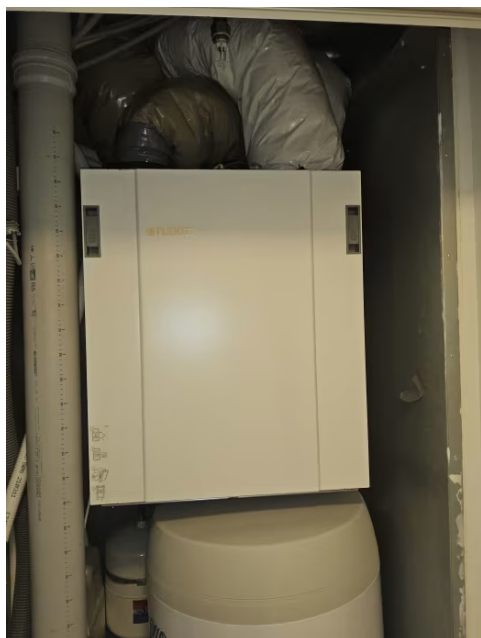
Ventilasjonsaggregat er plassert i bod/teknisk rom.

**TG-1**

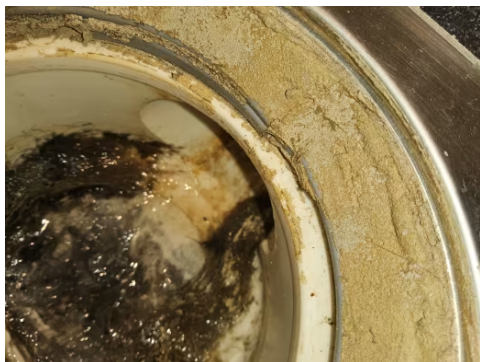
Det registreres tegn til en sprekk i slukets klemring.

**TG-2**

Det registreres tegn til en sprekk i slukets klemring, på grunn av mye flislim over klemringen så er det ikke mulig å kontrollere om sprekken er gjennomgående. Dersom klemringen har en gjennomgående sprekk så vil det medføre risiko for lekkasje/utettheter i overgangen mellom sluk og tettesjikt.

Ytterligere undersøkelser og lokal utbedring av sprekt klemring bør påregnes.

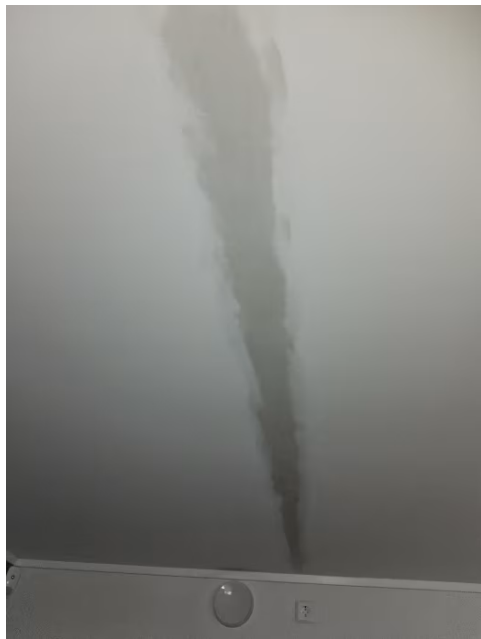
Det registreres sparklet stripe i himling som ikke er ferdig slipt og malt.

TG-1

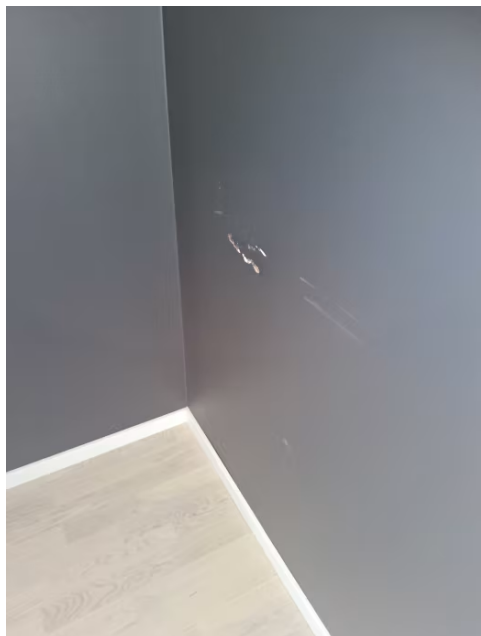
Det registreres enkelte kosmetiske skader på veggflater i ett soverom.

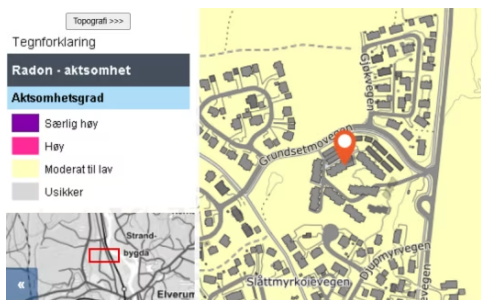
Kartutsnitt - NGU Radonkart.

Det er ikke foretatt radonmåling i boligen. Boligen er bygget etter at krav om radonsperre ble innført, men forholdet/utførelsen er ikke dokumentert.

Boligen ligger i ett område med moderat til lav aktsomhetsgrad. Informasjon er innhentet fra NGU radonkart.

TG-IU

I tråd med anbefaling fra DSA så anbefales det på generelt grunnlag at det gjennomføres radonmåling.
