# Tilstandsrapport

Enebolig

Julevegen 9, 7790 MALM

Befaringsdato: 15.09.2025

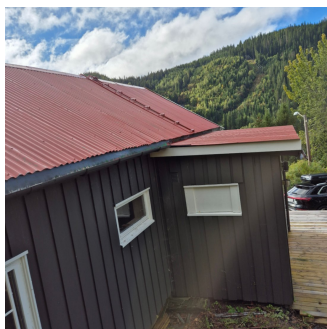
### TG 3 Nedløp og beslag

- Det er ikke tilfredsstillende bortledning av vann fra taknedløp ved grunnmur.
- Det er påvist avvik i beslagløsninger.
- Mer enn halvparten av forventet brukstid er passert på renner/nedløp/beslag.
- Takrenner/nedløp har store lekkasjer.

Det er registrert betydelig vær- og aldersslitasje. Avskalinger og korrosjon. Skjevheter og ujevnheter. Ufagmessig og mangelfulle beslagsløsninger. Stedvis manglende takrenner og nedløpsrør. Større lekkasjer registrert på flere områder.

Overganger mellom tak- og veggflater mot ark og takoplett er typisk skadeutsatte områder, med økt fare for fuktinntrengning og følgeskader. Slike konstruksjoner forutsetter korrekt utførte beslag- og tetteløsninger, og krever jevnlig observasjoner og vedlikehold.

- Det bør lages system for bortledning av vann fra taknedløp ved grunnmur.
- Avvik i beslagløsninger må utbedres.

Lokale utbedringer i henhold til registrerte forhold.

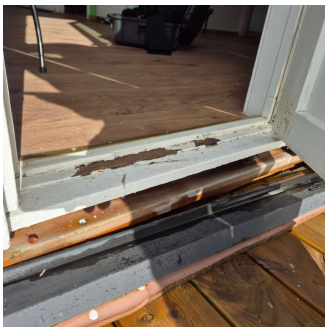
## Balkonger, terrasser og rom under balkonger

Nyere veranda fundamentert på pilarer, oppbygd med trebjelkelag og spaltegulv av terrassebord. Deler av veranda har rekkverk i trevirke.

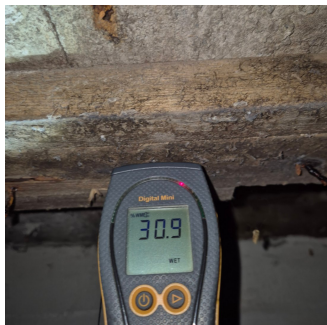
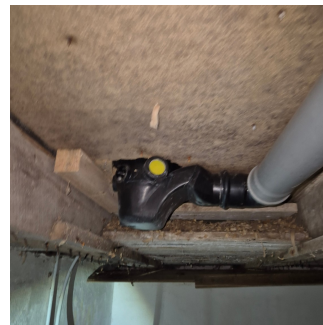
## TG 2 Kryp Kjeller

- Kryp kjeller har en uavklart situasjon, konstruksjon med skadepotensiale

Det er ikke adkomst til krypkjellere og er ikke undersøkt innvendig. Krypkjeller regnes for å være en risikokonstruksjon som er utsatt for fukt- og råteskader i bunnsvill, trebjelkelaget og andre tilstøtende konstruksjoner, på grunn av fuktighet fra grunnen og kondensering ved temperaturforskjeller.

Krypkjeller og etasjeskiller ligger lavt mot terreng, tilstøtende veggkonstruksjoner har synlige råteskader. Forhøyede fuktverdier på innvendige gulvoverflater indikerer at det foreligger fuktproblemer i krypkjeller.

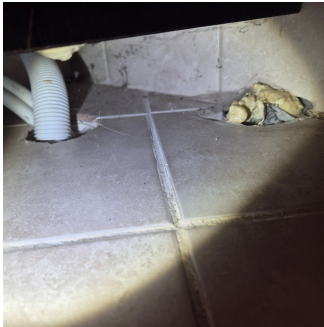
### TG 3 Sluk, membran og tettesjikt

- Membran kan ikke konstateres (ikke synlig og det foreligger heller ikke dokumentasjon).
- Mer enn halvparten av forventet brukstid er passert på slukløsningen.
- Det er usikkert om rørgjennomføringene er riktig utført.
- Konstatert omfattende fuktskader

Forhøyede fuktnivå i gulvkonstruksjoner indikerer utettheter.

- Det må gjøres nærmere undersøkelser.
- Både sluket og membranen må skiftes.
- Ved utettheter i membran/tettesjikt er det høy risiko for at vann trenger gjennom konstruksjonene og kan medføre fuktskader.

Det må påregnes utbedringer av gulvkonstruksjoner, overflater og membran/tettesjikt.

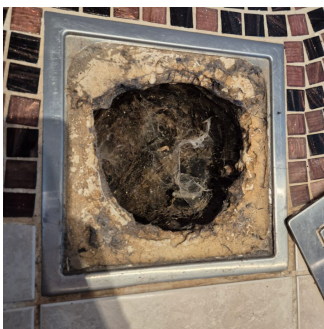
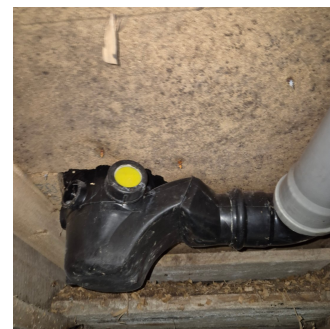
### TG 2 Sanitærutstyr og innredning

Det er registrert normal bruksslitasje med hensyn til alder. Stedvis hakk og sår.  
Mangelfull innfesting av rør i servantskap.

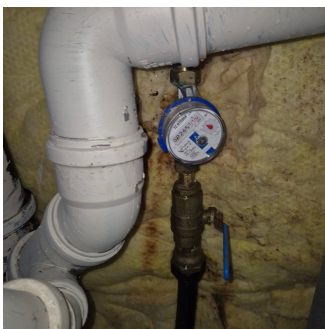
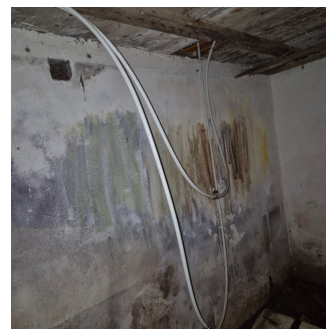
#### TG 2 Avløpsrør

Innvendige avløpsrør som er synlige er av plast.

- Anlegget bør sjekkes av fagperson.
- Tidspunkt for utskiftning av avløpsrør nærmer seg.

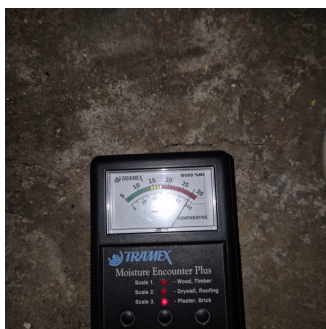
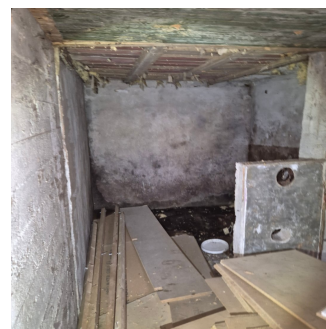
## TG 2 Grunnmur og fundamenter

Stedvise riss- og sprekke-dannelser, samt misfarginger, avskalinger og saltutslag. Enkelte åpninger i mur mot grunnen.

Nærmere undersøkelser anbefales, samt lokale utbedringer.

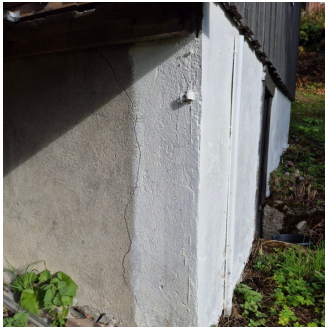
## TG 3 Terrenghforhold

Synlige fukt- og råteskader i vegg, forhøyede fuktverdier på innvendige overflater både i kjeller og 1. etasje.

- Det bør foretas terrenghjusteringer.

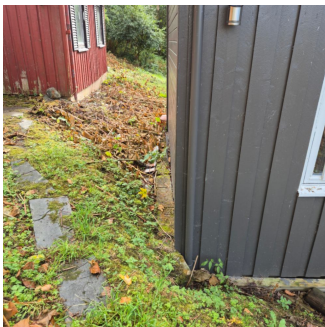
## TG 2 Utvendige vann- og avløpsledninger

Det er ikke foretatt kamerakontroll eller lignende, av bunnledninger (ledningsanlegg under bolig), eller utvendig ledningsanlegg, materialbruk og tilstand er derfor ikke kjent. Det gjøres oppmerksom på at huseier, ved offentlig vann- og avløpstilkobling, selv har ansvar for drift og vedlikehold av ledningsanlegg fra husvegg og frem t.o.m. an boring på offentlig ledning.
