Tilstandsrapport

Enebolig

Bregnevegen 31, 2208 KONGSVINGER

Rapportdato: 11.11.2024

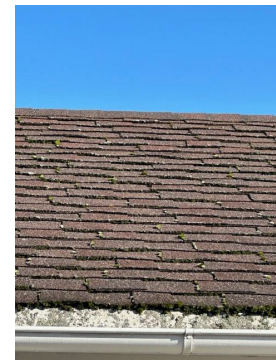
Nedløp og beslag

Forkantblekk, takrenner og nedløp i lakkert metall. Noe rusthull i takrenner og nedløp.

- Det er påvist avvik i beslagløsninger.
- Det mangler snøfangere på hele eller deler av taket, men det var ikke krav om dette på byggemeldingstidspunktet.
- Mer enn halvparten av forventet brukstid er passert på renner/nedløp/beslag.
- Takrenner har punktvis lekkasjer.

Påregn nye forkantblekk, takrenner og nedløp.

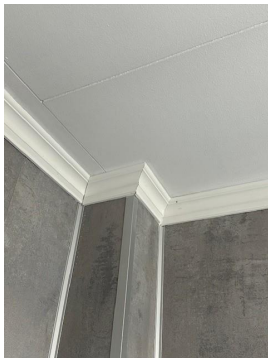
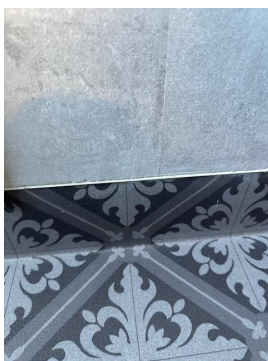
TG 2 Overflater Gulv

- Det er påvist avvik i krav til høydeforskjell/fall-løsning på våtrommet.

- Våtrommet fungerer med dette avviket.

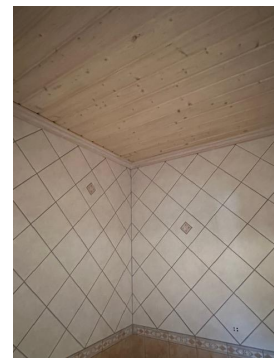
TG 2 Overflater Gulv

Gulvfliser med varme. Høydeforskjell på gulv fra dørterskel til topp slukrist er 50 mm. Gulvet har lite fall mot sluk, da det er tilnærmet rett. Generelt skal det kommenteres om fliser, at ved normal liming er det mangelfull fylling av lim under 10-20% av fliser og bom i deler/hele fliser kan forekomme.

Fungerer med dagens tilstand.

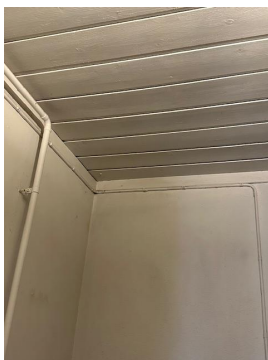
TG 2 Overflater Gulv

Gulvet står foran full oppgradering .

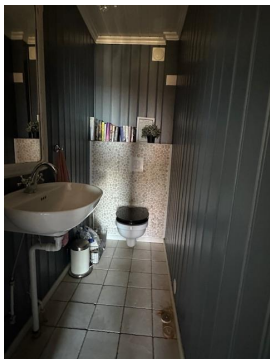
- Det er påvist mangelfull ventilasjon på ett eller flere rom i boligen. Det er ikke mekanisk avtrekk på toalettrom. Ingen veggventiler i 1 etg.

Monter mekanisk avtrekk toalettrom. Det bør monteres veggventiler i soverom og stue.

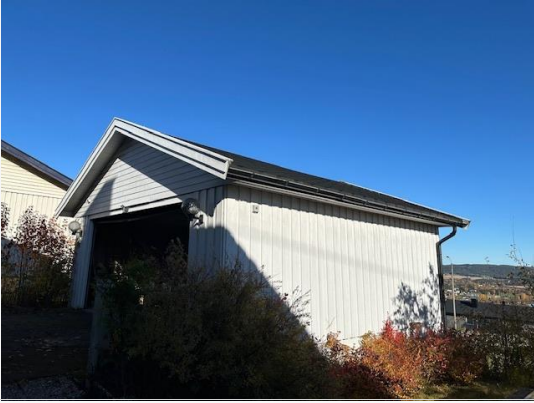
Dobbel garasje fundamentert på underetasje av lecastein. Etasjeskiller/gulv i betongkonstruksjoner (gulv i garasje er noe slitt og gulv i underetasje har større sprekker). Garasje har uisolert bindingsverkskonstruksjon i tre. Stående malt utvendig panel m/liggende panel i gavl spisser. Saltak i trekonstruksjone med rupanel undertak, teknet med takshingel. Forkantblekk, takrenner og nedløp i metall. Leddport m/el. motor. To vinduer. Garasje er synlig skjev.

I underetasje er det to boder, den ene boden har innvendig påforet vegger. Synlig fukt gjennomtrenging på lecavegg. Ett vindu og en dør (går dårlig). Synlig sprekker og setningsskader på grunnmur i underetasje.

Garasjen er i en dårlig forfattning og det bør påregnes en større oppgradering/repasasjon, samt skjulte feil og skader.
