# Tilstandsrapport

Tomannsbolig

Gravdalsveien 42 B, 5165 LAKSEVÅG

Rapportdato: 07.10.2025

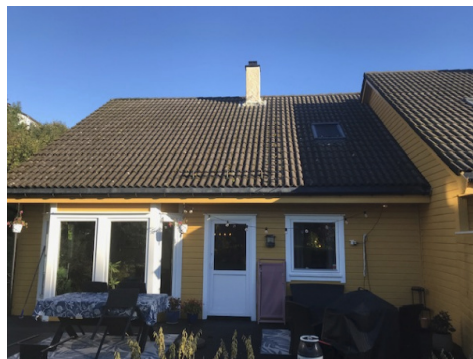
Genrelt en del mose på yttertaket.

Mose på tak bør fjernest. Mose gror fast og kan trenge inn i takstein, samt at mose på taket ofte gir problem med tette takrenner og avløp. Fjerning av mose samt grunning/maling av taksteinen vil forlenge levetiden på taktekingen.

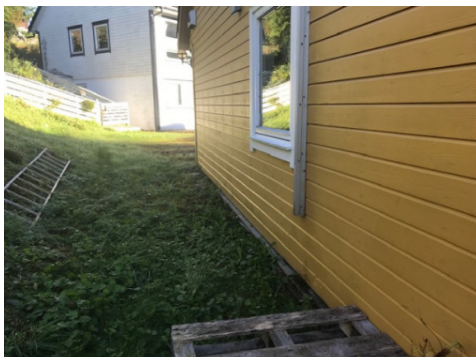
- Det er påvist spredte råteskader i bordkledningen.
- Bordkledning går stedvis nesten helt ned i terreng.
- Det er værslitt/oppsprukket trevirke/trepaneler.

Bordkledningen ligger for tett til terreng/bakkenivå.

- Lokal utbedring bør foretas for å øke avstanden mellom terreng og bordkledning.
- Råteskadet trekledning må skiftes ut.
- Råteskader i bordkledningen kan fortsette å utvikle seg både i tiliggende bordkledning og til bakenforliggende veggkonstruksjon, dersom en ikke foretar tiltak.
- Lokal utbedring/utskifting bør utføres.

Avstand fra nederste bordkledning til terreng bør utbedres.

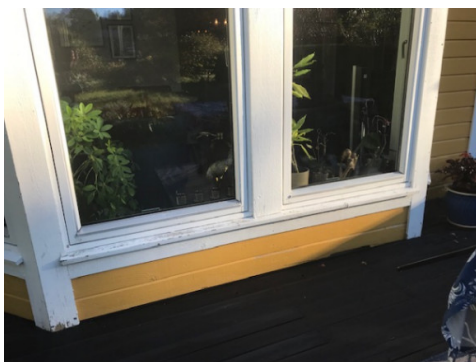
Råteskadet bordkledning under vinduer på karnapp.

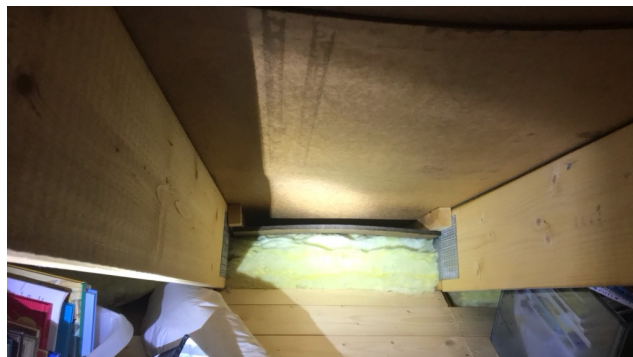
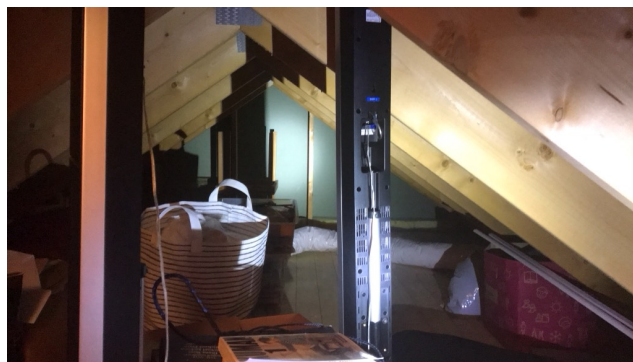
- Det er påvist fuktskjolder/skader i takkonstruksjonen.
- Det er noe fuktmerker på sutaksplater rundt pipe. Stedvis spiker gjennom sutaksplater.

- Det må gjøres nærmere undersøkelser.

Loftet bør nærmere kontrolleres når det er ryddet og etablert bedre tilkomst.

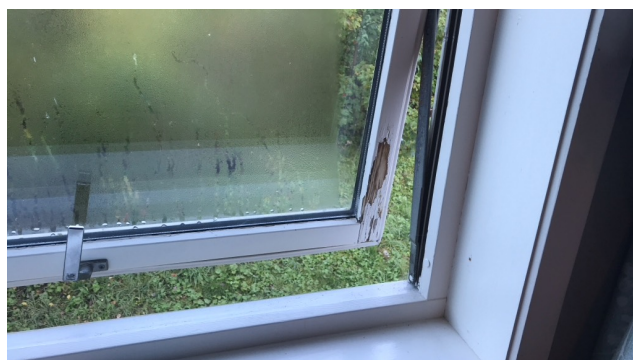
- Karmene i vinduer er slitte og det er sprekker i trevirket.

Et vindu på soverom i 2. etasje bærer preg av slitasje og er fuktskadet.

Slitasje/fuktmerker på soveromsvindu i 2. etasje.

- Det må påregnes noe vedlikehold og at enkelte vinduer må skiftes ut.

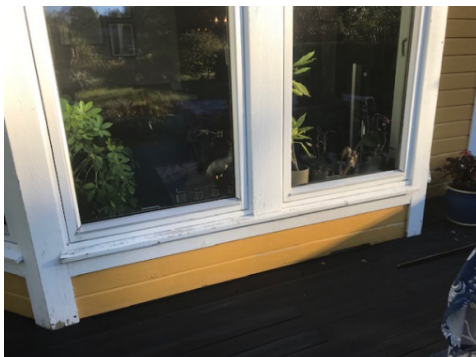
Stedvis værslitasje på utvendig belistning.

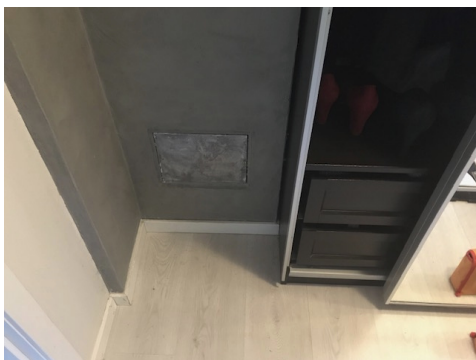
Det er sprekk i stein i peisovn.

Det må monteres ildfast plate under feieluke og mot garderobeskap i gang første etasje.

Knust stein i peisovn må skiftes.

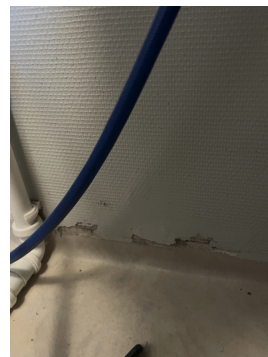
Stedvis slitasje i overflater.

Lokal utbedring av avvik.

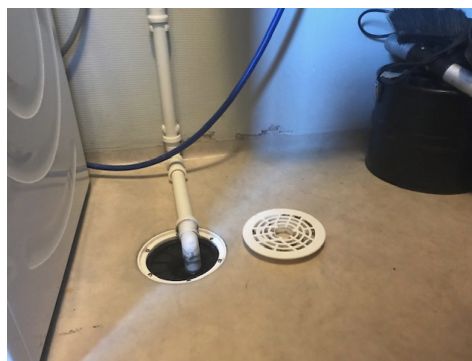
Sluk med synlig klemring.

- Det må foretas utbedring av fallforhold.
- Til tross for avviket i fall/høydeforskjell til sluk, vil gulvet fortsatt kunne lede vann mot sluket, men med redusert effektivitet. Dette kan potensielt øke risikoen for vannansamling i enkelte områder av badet.

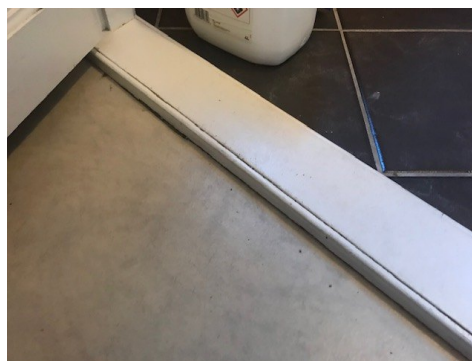
Åpning i belegg mot dørterskel, bør tettes med fuger

Åpning belegg mot dørterskel bør tettes med silikonfuge.

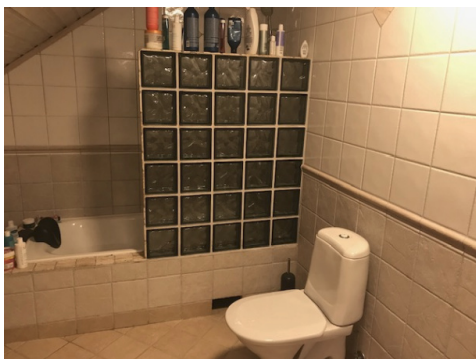
- Det er mulighet for at det kan forekomme vannlekkasje på våtrommet hvor vann ikke vil gå til sluk.

- Andre tiltak:
- Det bør etableres avrenning inn til sluk for hele våtrommet.

Det anbefales å fjerne badekar og erstatte med dusjvegg, dette vil gjøre det enklere med tanke på rengjøring og tilkomst til sluk.

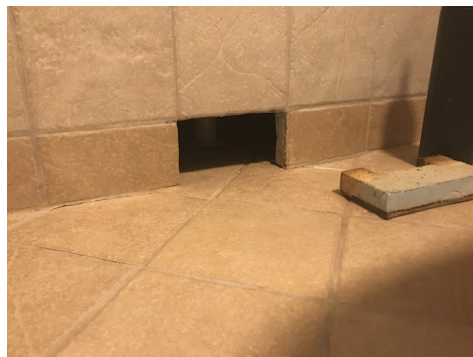
- Når sluket har begrenset tilgang, er det vanskelig å rengjøre sluket og å inspisere den for å oppdage skader i membranen/fuger rundt sluket, som er avgjørende for å forhindre lekkasjer.
- Det er viktig å merke seg at levetiden til en membran varierer basert på kvalitet, installasjon og bruk. Eldre membraner kan bli sprø og sprekke opp, noe som fører til at de mister sin vanntettende funksjon. Dette kan resultere i vannlekkasjer gjennom vegger og gulv og fuktskader.

Innebygd badekar hindrer delvis fri tilkomst til sluk for rengjøring av sluk og avrenning av vann som samler seg utenfor badekar.

Dårlig tilkomst til sluk.

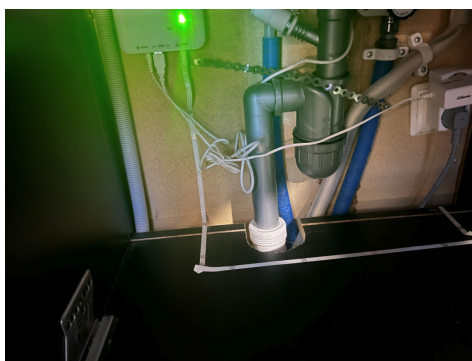
Det mangler stengemuffe mellom vannrør og varerør

- Det må monteres tettemuffer i enden av varerørene.

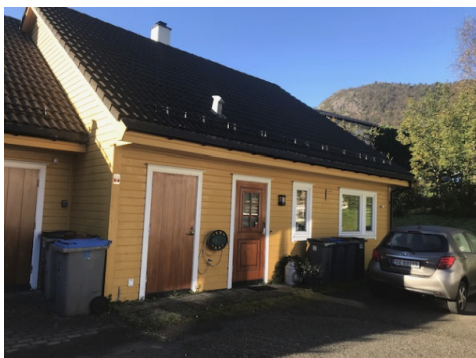
Drenerende masser svekkes naturlig over tid. Det er ikke påvist bruk av fuktsikring/grunnmursplast mot muren.

Vann som samler seg foran inngang bør ledes bort fra huset.

- Det bør gjøres lokale tiltak.

Det bør gjøres tiltak for å lede vann bort fra huset.
