Gravdalsveien 42B, 5165 LAKSEVÅG

**Flott halvpart av tomannsbolig  
med familievennlig beliggenhet |  
Stor terrasse og hage | 4 soverom**

# Tilstandsrapport

Befaringsdato: 26.09.2025

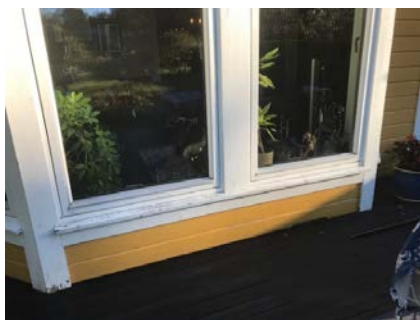
- Det er påvist spredte råteskader i bordkledningen.
- Bordkledning går stedvis nesten helt ned i terreng.
- Det er værslitt/oppsprukket trevirke/trepaneler.

Bordkledningen ligger for tett til terreng/bakkenivå.

Råteskadet bordkledning under vinduer på karnapp.

- Lokal utbedring bør foretas for å øke avstanden mellom terreng og bordkledning.
- Råteskadet trekledning må skiftes ut.
- Råteskader i bordkledningen kan fortsette å utvikle seg både i tilliggende bordkledning og til bakenforliggende veggkonstruksjon, dersom en ikke foretar tiltak.
- Lokal utbedring/utskiftning bør utføres.

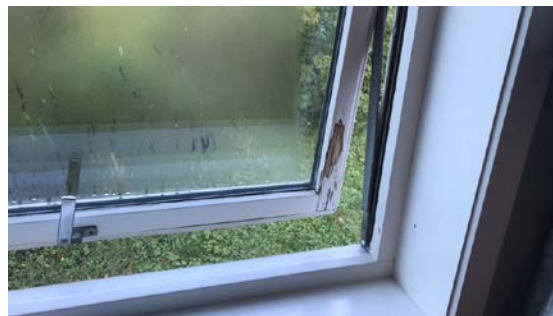
- Karmene i vinduer er slitte og det er sprekker i treverket.
- Et vindu på soverom i 2. etasje bærer preg av slitasje og er fuktskadet.

Slitasje/fuktmerker på soveromsvindu i 2. etasje.

- Det må påregnes noe vedlikehold og at enkelte vinduer må skiftes ut.

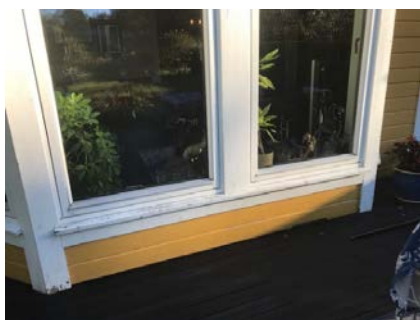
Stedvis værslitasje på utvendig belistning.

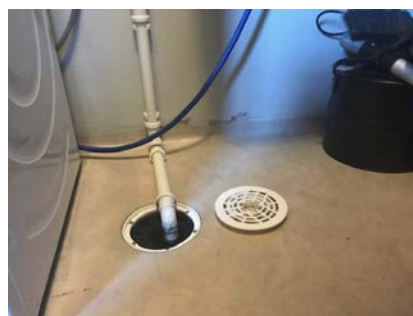
Sluk med synlig klemring.

- Det må foretas utbedring av fallforhold.
  - Til tross for avviket i fall/høydeforskjell til sluk, vil gulvet fortsatt kunne lede vann mot sluket, men med redusert effektivitet. Dette kan potensielt øke risikoen for vannansamling i enkelte områder av badet.
- Åpning beleg mot dørterskel bør tettes med silikonfuge.

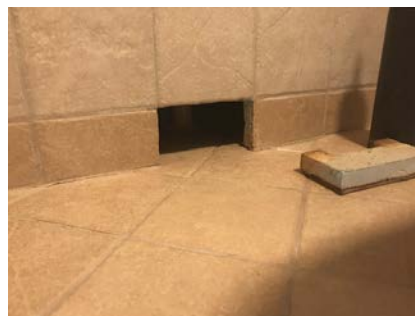
Innebygd badekar hindrer delvis fri tilkomst til sluk for rengjøring av sluk og avrenning av vann som samler seg utenfor badekar.

Dårlig tilkomst til sluk.

- Når sluket har begrenset tilgang, er det vanskelig å rengjøre sluket og å inspisere den for å oppdage skader i membranen/fuger rundt sluket, som er avgjørende for å forhindre lekkasjer.
- Det er viktig å merke seg at levetiden til en membran varierer basert på kvalitet, installasjon og bruk. Eldre membraner kan bli sprø og sprekke opp, noe som fører til at de mister sin vanntettende funksjon. Dette kan resultere i vannlekkasjer gjennom vegger og gulv og fuktskader.
