Tilstandsrapport

Vestevegen 24, 5523 HAUGESUND

gnr. 28, bnr. 533

Befaringsdato: 16.12.2024

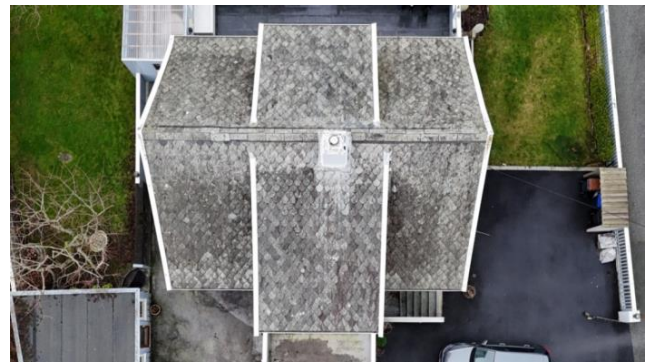
! TG 2 Nedløp og beslag

Takrenner og nedløp av plast. Beslag av metall.

Det er ikke montert snøfangere på tak og evt. krav til dette er ikke vurdert oppimot søknadstidspunktet. Iht. byggeforskrift 1969 og senere skal taket ha snøfanger e.l. hvor det er fare for at snøras og isras kan medføre skade (også på husdyr i nyere forskrifter). Interesserte må selv vurdere dette nærmere og påregne evt. montering inntil det foreligger opplysninger som tilsier noe annet.

- Overvåk tilstanden jevnlig. For å få tilstandsgrad 0 eller 1 må beslag/renner/nedløp skiftes ut, men tidspunktet for når dette er nødvendig er vanskelig å si noe om.
- Manglende snøfangere kan føre til personskafer, skader på husdyr, eiendom (som biler og hagemøbler) og bygningselementer som takrenner og takmaterialer. Takvinkel tilsier at det åpenbart er risiko for nedfall slik snøfanger bør monteres, uavhengig av krav ved oppføring.

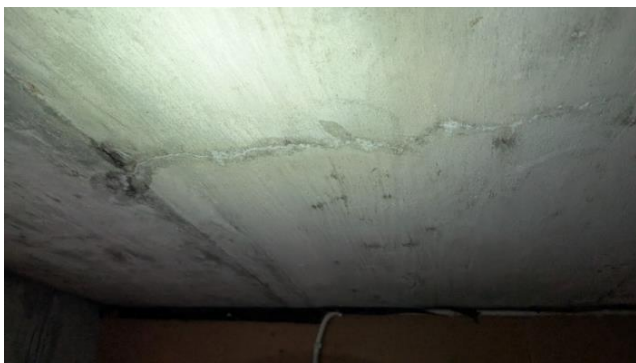
- Mer enn halvparten av forventet brukstid er passert på tettesjikt/membran.
- Rekkverket er for lavt i forhold til dagens krav til rekkverkshøyder.
- Balkong/terrasse ligger over innredede boligrom, usikker konstruksjon. Konstruksjonsutforming gir økt fare for skader.
- Det er værslitt/oppsprukket trevirke/trepaneler.

Evt. tettesjikt på terrassen vest er ukjent. Det foreligger ingen dokumentasjon av løsningen. Det observeres antydning til mindre saltutslag og fuktmerke i dekke over boden.

Antydning til saltutslag og sprekk/riss i dekke

Det må gjøres nærmere undersøkelser ved takkonstruksjonen kjeller vest / terrasse vest. Det stilles særskilt høye krav til utførelse og oppbygging ved kompaktak, som er en risikokonstruksjon. Normalt skal kompakt-takkonstruksjon kun etableres med uorganiske materialer, slik aktuell konstruksjon med organisk materiale har større skaderisiko.

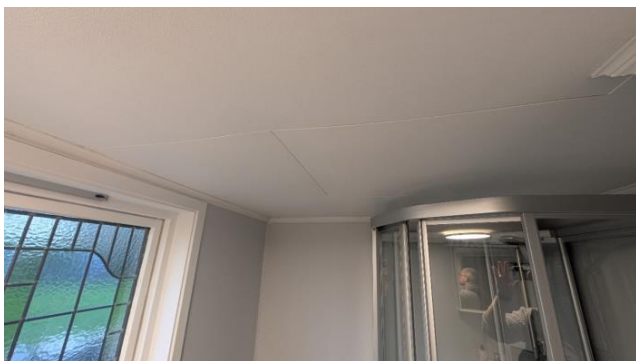
[KJELLER > BAD](#)

- Våtromsplater er ikke montert fagmessig.
- Det er avvik:

Ukjent / eldre baderomsplater. Det er ikke sokkellist på alle plater. Det er symptom / skeivheter i himlingsplater etter tidligere fuktskade. Det er åpent i hjørne under vask mellom baderomsplater.

Skeive himlings plater etter tidligere fuktskade.

Nærmere undersøkelser. Konstruksjonen betraktes i dag som risiko konstruksjon uten kjent lufting og utenfor anbefalt konstruksjonsprinsipp.
