Vestevegen 24, 5523 HAUGESUND

**Flott familiebolig med godkjent  
hybel (renovert i 2022) - Stor hage  
og tomt - Dobbel garasje**

**Salgsobjekt:** Enebolig  
**Eierform:** Eiet  
**Byggeår:** 1936  
**BRA-i/BRA Total** 216/294 kvm  
**Tomtstr.:** 738.7 m<sup>2</sup>  
**Soverom:** 6  
**Gnr./bnr.** Gnr. 28, bnr. 533  
**Oppdragsnr.:** 1509250003

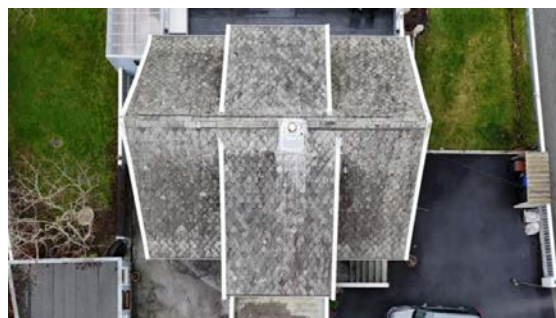
### TG 2 Nedløp og beslag

Takrenner og nedløp av plast. Beslag av metall.

Det er ikke montert snøfangere på tak og evt. krav til dette er ikke vurdert oppimot søknadstidspunktet. Iht. byggeforskrift 1969 og senere skal taket ha snøfanger e.l. hvor det er fare for at snøras og isras kan medføre skade (også på husdyr i nyere forskrifter). Interesserte må selv vurdere dette nærmere og påregne evt. montering inntil det foreligger opplysninger som tilsier noe annet.

Manglende snøfangere kan føre til personskafer, skader på husdyr, eiendom (som biler og hagemøbler) og bygningselementer som takrenner og takmaterialer. Takvinkel tilsier at det åpenbart er risiko for nedfall slik snøfanger bør monteres, uavhengig av krav ved oppføring.

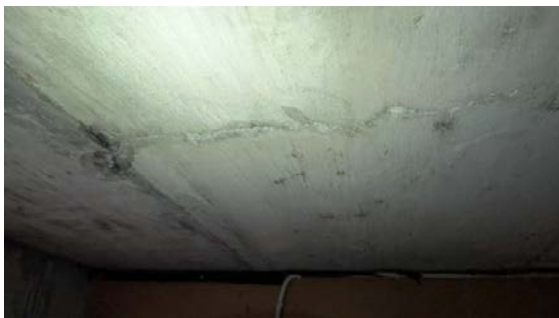
- Mer enn halvparten av forventet brukstid er passert på tettesjikt/membran.
- Rekkverket er for lavt i forhold til dagens krav til rekkverkshøyder.
- Balkong/terrasse ligger over innredede boligrom, usikker konstruksjon. Konstruksjonsutførelse gir økt fare for skader.
- Det er værslitt/oppsprukket trevirke/trepener.

Evt. tettesjikt på terrassen vest er ukjent. Det foreligger ingen dokumentasjon av løsningen. Det observeres antydning til mindre saltutslag og fuktmerke i dekke over boder.

Eier opplyser terrassen over oppholdsrom i kjeller tidligere var etablert uten noen form for dampsperre som medførte fuktskade over deler av rom i kjelleren. Dette ble utbedret med dampsperre og eier opplyser dette har fungert greit etter dette. Men konstruksjonen har fremdeles ukjent oppbygging (trolig organisk materialer) og det foreligger ingen dokumentasjon. Lufting av konstruksjonen kan ikke påvises, slik dekket fremstår som et slags kompakttak med ukjent oppbygging. Dette er en risikokonstruksjon.

Antydning til saltutslag og sprekk/riss i dekke

Det må gjøres nærmere undersøkelser ved takkonstruksjonen kjeller vest / terrasse vest. Det stilles særskilt høye krav til utførelse og oppbygging ved kompakttak, som er en risikokonstruksjon. Normalt skal kompakt-takkonstruksjon kun etableres med uorganiske material, slik aktuell konstruksjon med organisk materiale har større skaderisiko.

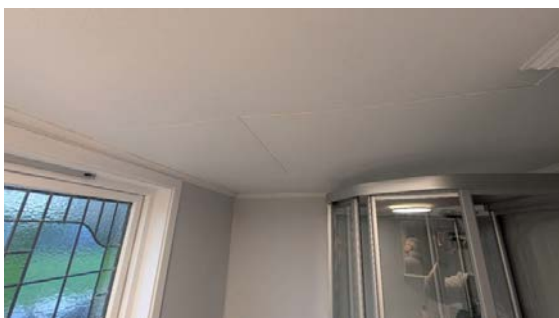
[KJELLER > BAD](#)

- Våtromsplater er ikke montert fagmessig.
- Det er avvik:

Ukjent / eldre baderomsplater. Det er ikke sokkellist på alle plater. Det er symptom / skeivheter i himlingsplater etter tidligere fuktskade. Det er åpent i hjørne under vask mellom baderomsplater.

Skeive himlings plater etter tidligere fuktskade.

Nærmere undersøkelser. Konstruksjonen betraktes i dag som risiko konstruksjon uten kjent lufting og utenfor anbefalt konstruksjonsprinsipp.
