Tilstandsrapport

Selveierleilighet

Dronningens gate 8, 1606 FREDRIKSTAD

Befaringsdato: 17.10.2024

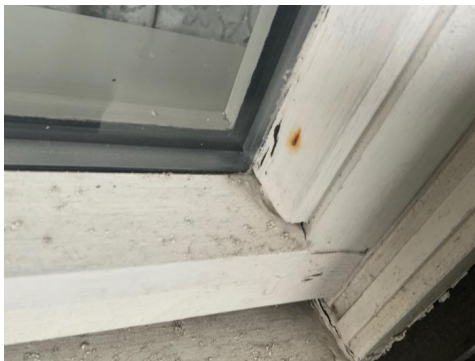
! TG 2 Vinduer

- Karmene i vinduer er slitte og det er sprekker i trevirket.

- Det må foretas lokal utbedring.
- Det må påregnes noe vedlikehold og at enkelte vinduer må skiftes ut.

Det noteres at dette er vedlikehold som sameiet normalt sett har ansvaret for.

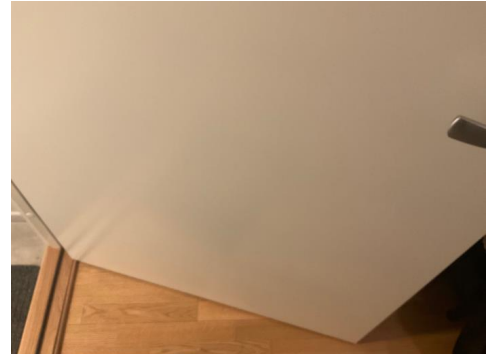
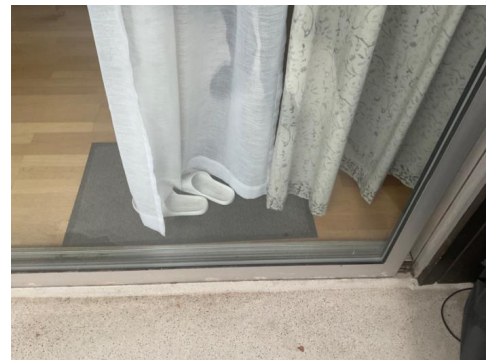
! TG 1 Dører

Ytterdør i tre fra nyere dato.

Verandadør i aluminium med stort glassfelt med isolerglass med ukjent høy alder.

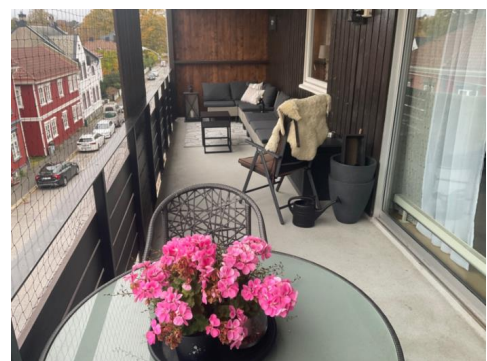
! TG 1 Balkonger, terrasser og rom under balkonger

Rekkverkshøyder er målt og er innenfor dagens krav.

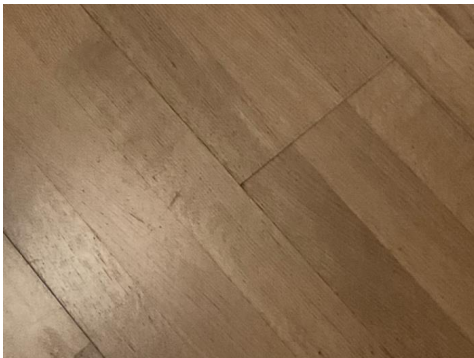
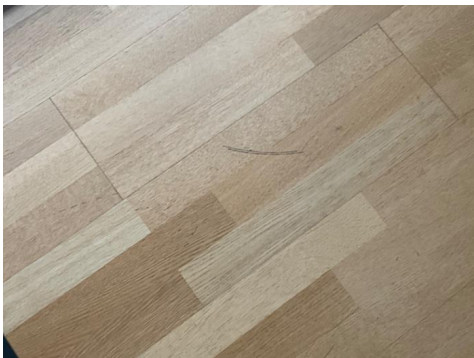
! TG 2 Overflater

Parketten har stedvis noe sår/slitasje.

Parketten kan med fordel slipes og lakeres.

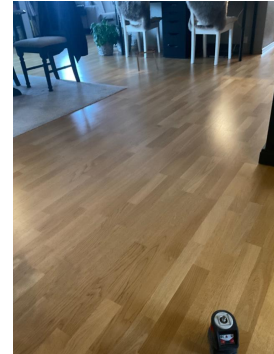
TG 2 Etasjeskille/gulv mot grunn

- Målt høydeforskjell på over 15 mm gjennom hele rommet. Tilstandsgrad 2 gis med bakgrunn i standardens krav til godkjente måleavvik.
- Det er påvist andre avvik:

Videre noe knirk.

- Det er ikke behov for utbedringstiltak.
- For å få tilstandsgrad 0 eller 1 må høydeforskjeller rettes opp. Det vil imidlertid sjelden være økonomisk rasjonelt som et enkeltstående tiltak i en bolig som dette. Dersom boligen en gang skal renoveres, kan man vurdere slike tiltak.

Ved en renovering bør det også sørges for å unngå knirk.

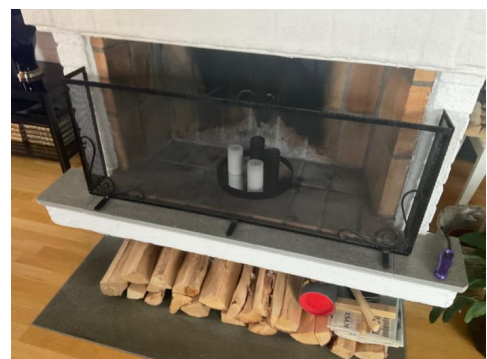
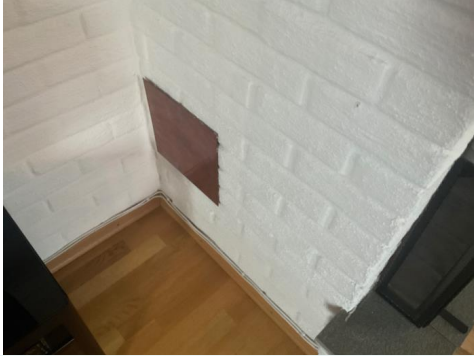
TG 2 Pipe og ildsted

- Ildfast plate mangler på gulvet under sotluke/feieluke på pipe.
- Mer enn halvparten av forventet brukstid er passert på pipe.

- Tidspunkt for piperehabilitering nærmer seg.
- Det anbefales å montere ildfast plate under luker på pipe.

Det er ikke et krav til ildfast plate under sotluke, men det anbefales at det etableres.

Det noteres at piperehabilitering er vedlikehold som sameiet normalt sett har ansvaret for.

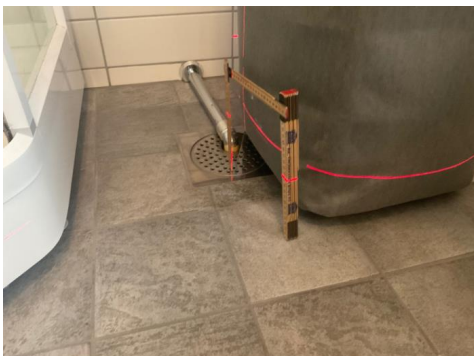
TG 2 Overflater Gulv

Flislagt gulv med elektriske varmekabler. Fallforhold til sluk er målt til ca. 7 mm fra topp membran til topp av slukrist.

- Det er påvist at høydeforskjell fra topp slukrist til gulv/synlig topp membran ved dørterskel er mindre enn 25 mm.

- Våtrommet fungerer med dette avviket.

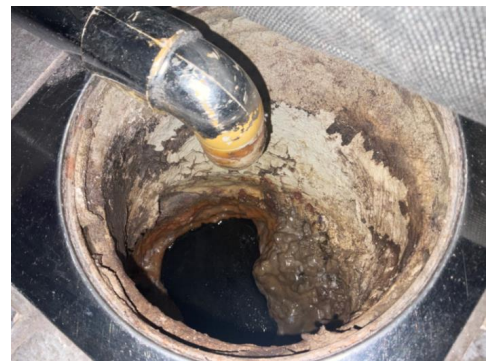
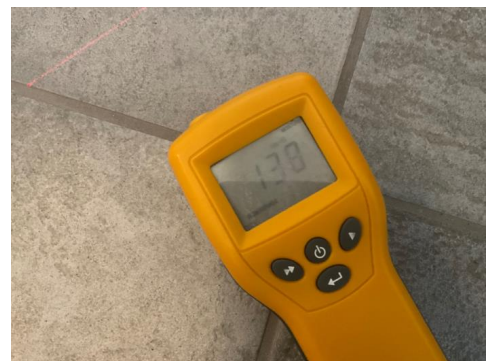
TG 2 Sluk, membran og tettesjikt

Eldre støpejernssluk fra byggeår.
Fuktmåler viser normale verdier.

- Mer enn halvparten av forventet brukstid er passert på membranløsningen.
- Mer enn halvparten av forventet brukstid er passert på slukløsningen.
- Det kan ikke konstateres synlig bruk av membran/tettesjikt på våtrommet.

Et våtrom har begrenset med levetid og i henhold til dagens forskrift er mer enn halvparten av forventet brukstid er oppbrukt på membran- og slukløsning.

- Det må gjøres nærmere undersøkelser.
- Sluket må sjekkes og rengjøres jevnlig.
- Overvåk tilstanden jevnlig. For å få tilstandsgrad 0 eller 1 må slukløsningen skiftes ut og sannsynligvis må også membransjiktet skiftes/utbedres. Det er imidlertid vanskelig å si noe om tidspunktet for når dette er nødvendig.

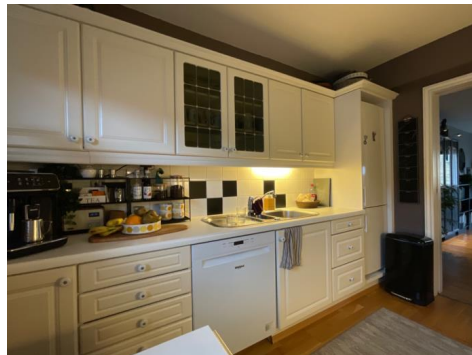
TG 1 Overflater og innredning

Kjøkkeninnredning fra 1990-tallet. Kjøkkenet har profilerte fronter og laminat benkeplate. Integriert komfyr og platetopp, underbygget oppvaskmaskin og frittstående kjølfryseskap.

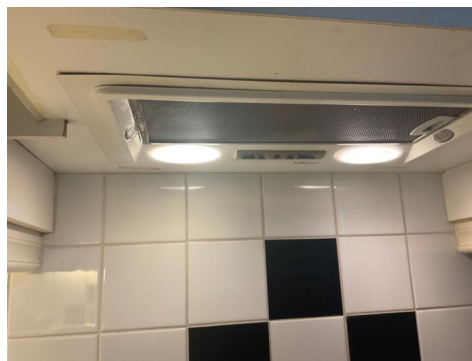
TG 2 Avtrekk

- Det er ikke behov for utbedringstiltak.

Ikke nødvendig med tiltak da den fungerer i dag, men grunnet alder kan skader plutselig oppstå.

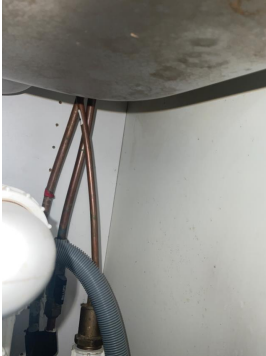
TG 2 Vannledninger

- Det er ikke behov for utbedringstiltak siden anlegget fungerer i dag, men ut ifra alder kan skader plutselig oppstå på eldre anlegg.

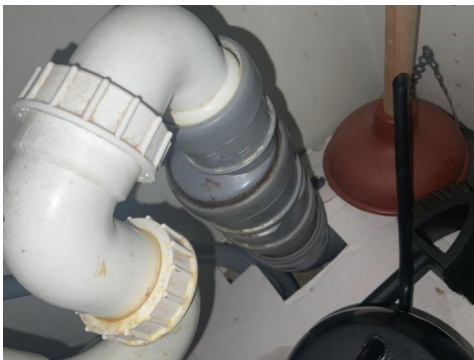
TG 2 Avløpsrør

Avløpsrør av plast.

- Det er ikke behov for utbedringstiltak siden anlegget fungerer i dag, men ut ifra alder kan skader plutselig oppstå på eldre anlegg.

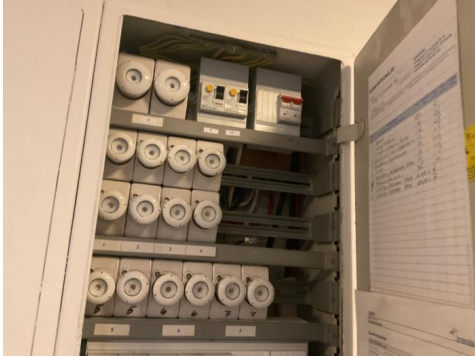
TG 2 Elektrisk anlegg
