# Tilstandsrapport

Selveierleilighet

Dronningens gate 8, 1606 FREDRIKSTAD

Befaringsdato: 17.10.2025

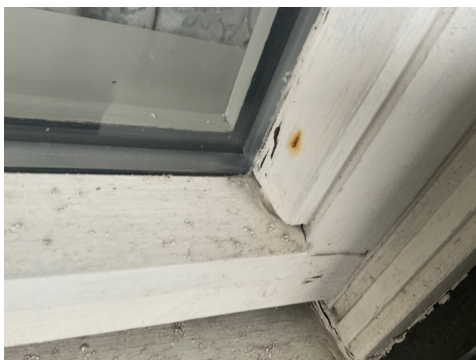
### ! TG 2 Vinduer

- Karmene i vinduer er slitte og det er sprekker i treverket.

- Det må foretas lokal utbedring.
- Det må påregnes noe vedlikehold og at enkelte vinduer må skiftes ut.

Det noteres at dette er vedlikehold som sameiet normalt sett har ansvaret for.

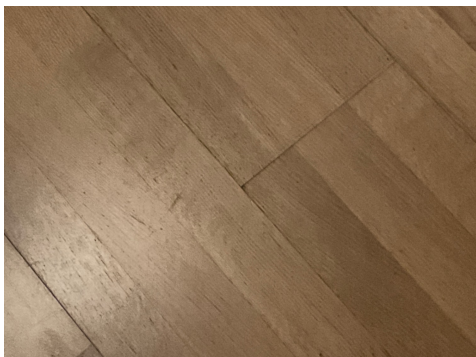
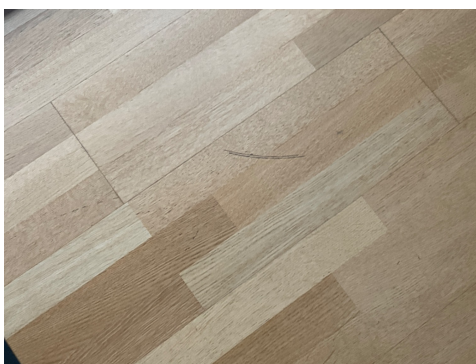
### ! TG 2 Overflater

Parketten har stedvis noe sår/slitasje.

Parketten kan med fordel slipes og lakkres.

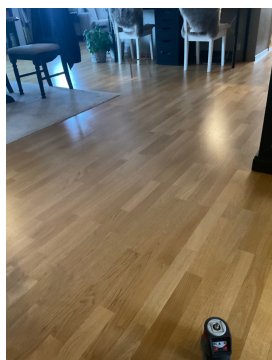
## ! TG 2 Etasjeskille/gulv mot grunn

- Målt høydeforskjell på over 15 mm gjennom hele rommet. Tilstandsgrad 2 gis med bakgrunn i standardens krav til godkjente måleavvik.

Videre noe knirk.

- Det er ikke behov for utbedringstiltak.
- For å få tilstandsgrad 0 eller 1 må høydeforskjeller rettes opp. Det vil imidlertid sjelden være økonomisk rasjonelt som et enkeltstående tiltak i en bolig som dette. Dersom boligen en gang skal renoveres, kan man vurdere slike tiltak.

Ved en renovering bør det også sørges for å unngå knirk.

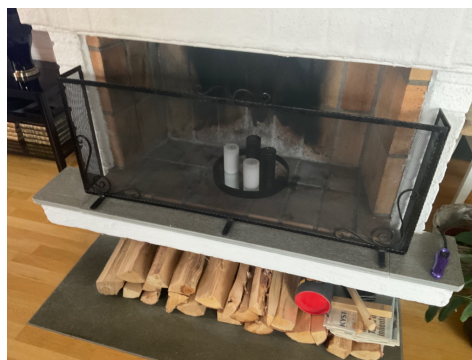
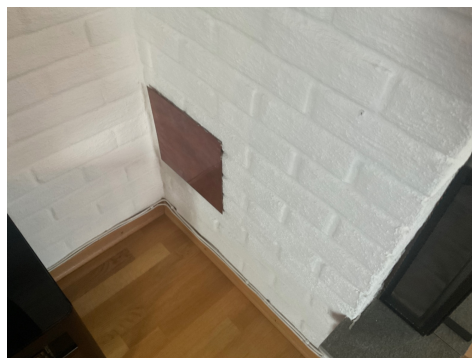
## ! TG 2 Pipe og ildsted

- Ildfast plate mangler på gulvet under sotluke/feieluke på pipe.
- Mer enn halvparten av forventet brukstid er passert på pipe.

- Tidspunkt for piperehabilitering nærmer seg.
- Det anbefales å montere ildfast plate under luker på pipe.

Det er ikke et krav til ildfast plate under sotluke, men det anbefales at det etableres.

Det noteres at piperehabilitering er vedlikehold som sameiet normalt sett har ansvaret for.

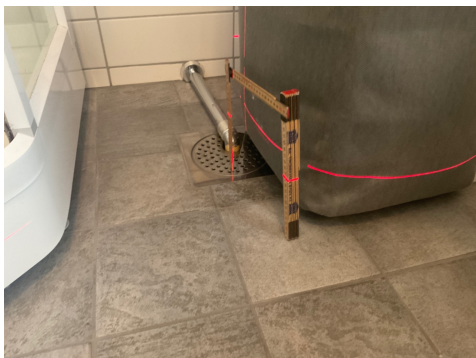
### ! TG 2 Overflater Gulv

Flislagt gulv med elektriske varmekabler. Fallforhold til sluk er målt til ca. 7 mm fra topp membran til topp av slukrist.

- Det er påvist at høydeforskjell fra topp slukrist til gulv/synlig topp membran ved dørterskel er mindre enn 25 mm.

- Våtrommet fungerer med dette avviket.

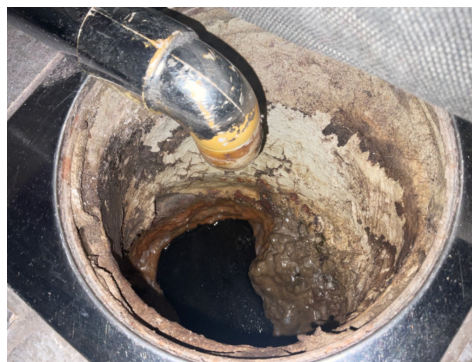
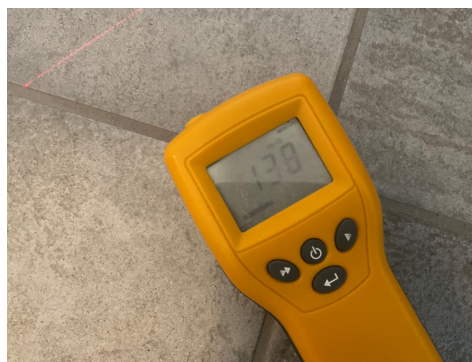
### ! TG 2 Sluk, membran og tettesjikt

Eldre støpejernssluk fra byggeår.

- Mer enn halvparten av forventet brukstid er passert på membranløsningen.
- Mer enn halvparten av forventet brukstid er passert på slukløsningen.
- Det kan ikke konstateres synlig bruk av membran/tettesjikt på våtrommet.

Et våtrom har begrenset med levetid og i henhold til dagens forskrift er mer enn halvparten av forventet brukstid er oppbrukt på membran- og slukløsning.

Det benyttes dusjkabinett som gjør at rommet får svært liten vannbelastning med dagens bruk og vil forlenge levetiden til våtrommet.

- Det må gjøres nærmere undersøkelser.
- Sluket må sjekkes og rengjøres jevnlig.

- Overvåk tilstanden jevnlig. For å få tilstandsgrad 0 eller 1 må slukløsningen skiftes ut og sannsynligvis må også membransjiktet skiftes/utbedres. Det er imidlertid vanskelig å si noe om tidspunktet for når dette er nødvendig.

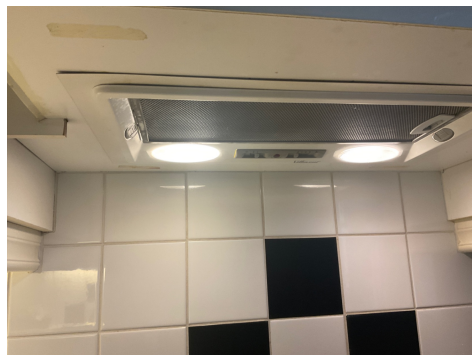
- Det er påvist andre avvik:

- Det er ikke behov for utbedringstiltak.

Ikke nødvendig med tiltak da den fungerer i dag, men grunnet alder kan skader plutselig oppstå.

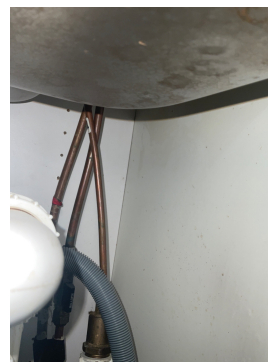
### **Vannledninger**

- Det er ikke behov for utbedringstiltak siden anlegget fungerer i dag, men ut ifra alder kan skader plutselig oppstå på eldre anlegg.

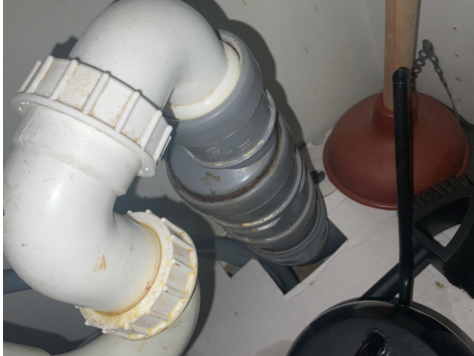
### **Avløpsrør**

Avløpsrør av plast.

- Det er ikke behov for utbedringstiltak siden anlegget fungerer i dag, men ut ifra alder kan skader plutselig oppstå på eldre anlegg.
