# Tilstandsrapport

Leilighet

Augustaborgveien 40, 1782 HALDEN

**Rapportdato:** 04.02.2026

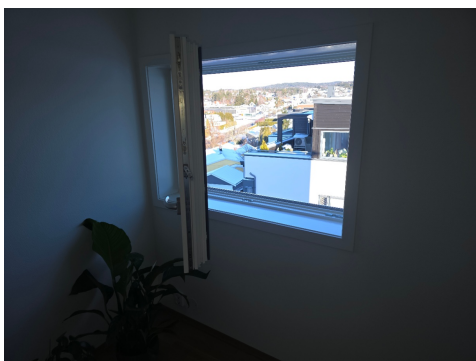
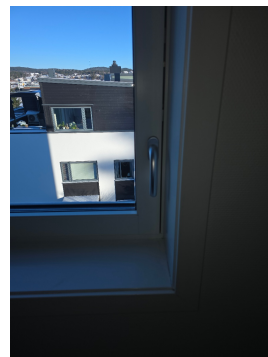
### TG 2 Vinduer

- Det er påvist at enkelte vinduer er vanskelig å åpne/lukke.
- Karmene i vinduer er slitte og det er sprekker i trevirket.

Manglende barnesikring på vinduer.

Det største vinduet på soverommet mot stue går ikke å lukke helt inn til. Fremstår som det er feil med låsemekanisme.

Det må monteres barnesikring på vinduene for å ivareta sikkerheten og redusere risikoen for fallulykker.

I TEK 10 er det krav om barnesikring fra vinduer i 2.etg og oppover.

Låsemekanismen på det største vinduet på soverommet mot stue bør utbedres slik at vinduet kan lukkes helt.

Manglende funksjon kan føre til varmetap, trekk, økt risiko for fuktskader og redusert sikkerhet.

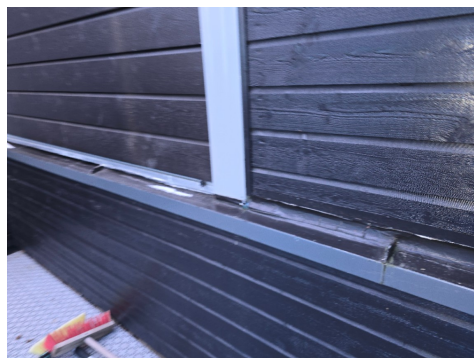
### TG 2 Balkonger, terrasser og rom under balkonger

Utførelse av trekledning der hvor det tidligere har vært screens fremstår som ufagmessige utført.

Fremstår som screens på den enesiden har en skade.

Utførelsen av trekledningen må holdes under oppsikt, ingen umiddelbart behov for utbedringer.

Skaden på screens bør vurderes nærmere og eventuelt repareres for å unngå ytterligere forringelse og redusert funksjon.  
Dersom tiltak ikke iverksettes, kan det oppstå risiko for større skader på screens.

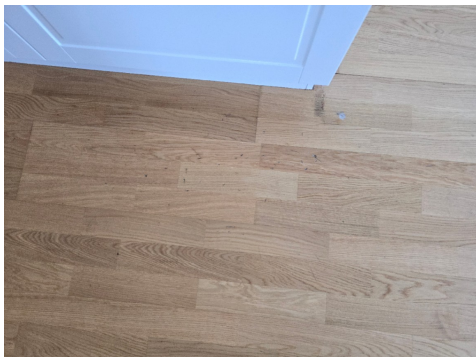
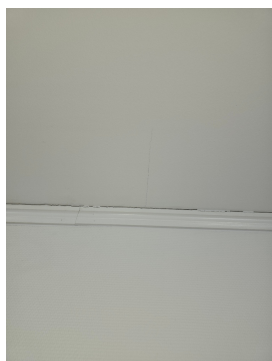
## TG 2 Overflater

Parkettgulv har blitt fuktutsatt der hvor kjøleskap har vært plassert tidligere.

Stedvis sprekker i overgang taklist/tak.

Sprekk i plateskjøt over vindu på det minste soverommet, samt et riss i himling.

Merker på gulv på kjøkkenet.

Samt at gulv fotlist har blitt noe fuktutsatt ved stort vindu.

Sprekker i overgang mellom taklist og tak, samt i plateskjøt og himling, bør utbedres for å sikre et tilfredsstillende estetisk resultat.

Merker på kjøkkengulvet bør vurderes nærmere og eventuelt utbedres med hensyn til det estetiske.

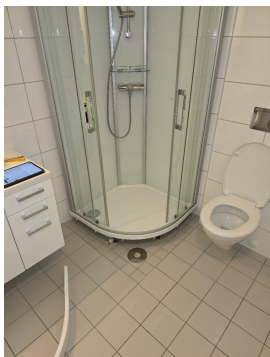
## TG 2 Overflater Gulv

- Det er påvist at noen fliser har bom (hulrom under).

Registrert bom på flere fliser mot nedsenk.

- Selv om bom eller hull lyd ikke alltid er et umiddelbart problem, bør det overvåkes nøye for eventuell utvikling i sprekker i flisfuger e.l. oppstår. Dette må en foreta tiltak for, for å begrense utviklingen.

Det anbefales å overvåke området og vurdere utbedring dersom det oppstår sprekker eller løs flis. Bom under fliser kan medføre at flisene løsner eller sprekker over tid, noe som kan føre til fuktskader i underliggende konstruksjon dersom tettesjiktet blir skadet.

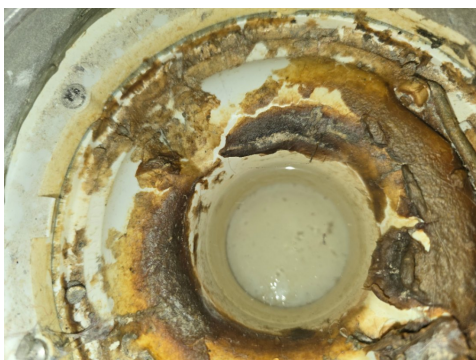
### TG 2 Sluk, membran og tettesjikt

Det er plastsluk og smøremembran med ukjent utførelse. Synlig klemt membranmansjett i sluket.

- Mer enn halvparten av forventet brukstid er passert på membranløsningen.
- Rommet er et våtrom hvor det ved etablering var krav om "uavhengig kontroll", men det foreligger ingen dokumentasjon på at det er utført "uavhengig kontroll".

Tilstandsgrad er satt med hensyn til forventet levetid på tettesjiktet på baderommet.

- Innhent dokumentasjon, om mulig.
- Dersom det ikke foreligger dokumentasjon i forhold til våtrommets utførelse kan det ikke med sikkerhet sies om våtrommet er bygget i henhold til gjeldende forskrifter og standarder på byggetidspunktet.
- Overvåk tilstanden jevnlig. For å få tilstandsgrad 0 eller 1 må tettesjiktet skiftes ut, men tidspunktet for når dette er nødvendig er vanskelig å si noe om.

Det er viktig å holde konstruksjonen under oppsikt med hensyn til alder på tettesjiktet.

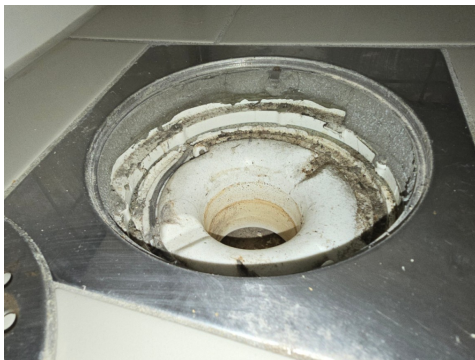
### TG 2 Sluk, membran og tettesjikt

Det er plastsluk og smøremembran med ukjent utførelse. Synlig klemt membranmansjett i sluket.

- Mer enn halvparten av forventet brukstid er passert på membranløsningen.
- Rommet er et våtrom hvor det ved etablering var krav om "uavhengig kontroll", men det foreligger ingen dokumentasjon på at det er utført "uavhengig kontroll".

Tilstandsgrad er satt med forventet levetid til tettesjiktet. Halvparten av levetiden er utløpt.

- Overvåk tilstanden jevnlig. For å få tilstandsgrad 0 eller 1 må tettesjiktet skiftes ut, men tidspunktet for når dette er nødvendig er vanskelig å si noe om.

Konstruksjonen må derfor holdes under oppsikt.
