Tilstandsrapport

📍 Dynekilgata 19 B, 0569 OSLO

Rune Kristiansen Takst AS
Dynekilgata 19 B. 4. etg. Oppdrag 1431

Befaringsdato: 05.12.2024

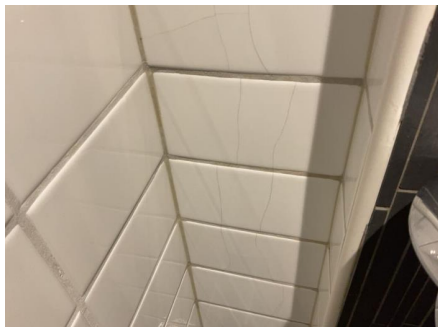
Det ble registrert krakelering i fliser og fuger ved siden av dusj.

Årsak til dette er ikke kjent, men det må ha vært noe bevegelse i konstruksjonen. Det er heller ikke kjent om dette har påvirket membran/tettesjikt.

Det er registrert antydning til noe bom/hul-lyd i enkelte veggfliser.

Konsekvens: Hvis dette har påvirket tettesjiktet, kan det ført til fuktskade i konstruksjonen.

Krakelering av veggfliser.

Det ble i midler tid benyttet en elektromagnetisk fuktindikator på veggene i dusjsonen på befaringsdagen, og det var da ingen unormale verdier registrert. Nærmere kontroll anbefales.

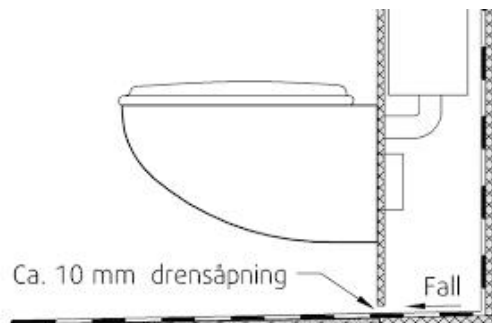
Det er montert innbygget klosett-sisterne for vegghengt klosett.
Prinsippet er at lekkasjevann fra vann-installasjoner, i dette tilfellet klosett-sisternen, skal synliggjøres ved en evt. lekkasje.
Dette gjøres normalt med en avrenningsspalte i overgang gulv/vegg under klosett-skålen.
I tillegg skal innkassingen være innvendig fuktsikret.

I dette badet er det ikke etablert en slik avrennings-spalte.
Det ser ikke ut som om innkassingen innvendig er fuktsikret.

Konsekvens: Evt. lekkasjer fra innbygget sisterne, vil da ikke bli oppdaget.

Vanlig måte å montere vegghengt klosett.

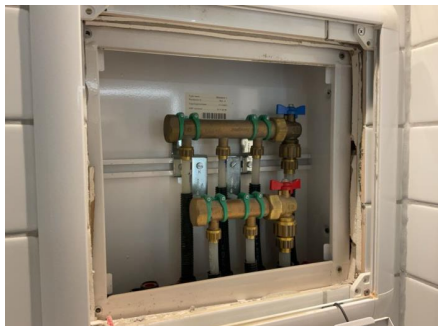
Er det kursoversikt i fordelerskapet: Nei.

Det er ikke fremvist dokumentasjon på utførelse av rør-opplegget, eller kursoversikt i fordelerskap.

Fordelerskap med stoppekraner.

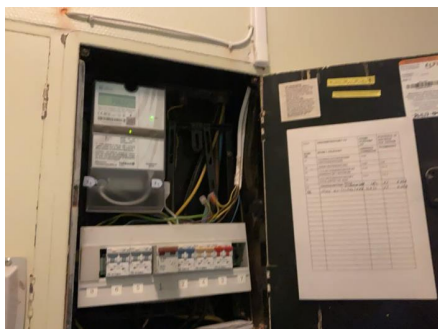
Konsekvens: Hvis en tilstandsvurdering avdekker avvik, må det gjøres oppgradering/utbedring.

Sikringskap.

For å få en fullstendig kontroll av el-anlegget anbefales det å innhente en utvidet el-kontroll/tilstandsvurdering av el-anlegget etter NEK 405-2-3:2023. Dette anbefales, selv om det i 2021 ble utført en stikkprøve-kontroll av el-anlegget.
