# Tilstandsrapport

Fritidsbolig

Svarttjernvegen 43, 3528 HEDALEN

Befaringsdato: 08.09.2025

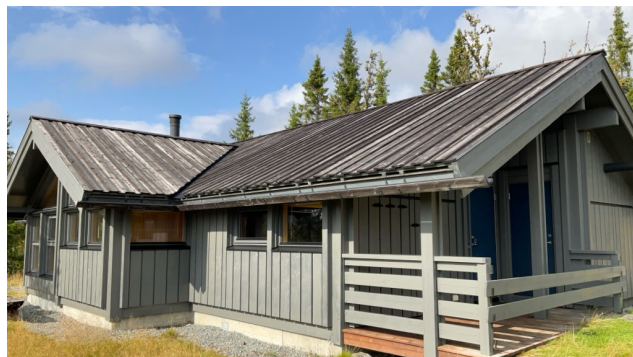
### TG 2 Nedløp og beslag

Takrenner av tre med metallbeslag oppi renner. Vann slippes ned til terreng i ender takrenner.

Vann som blir liggende ved mur vil kunne føre til unødvendig fuktopptrekk i mur og oppfukning av grunn med påfølgende telehiv.

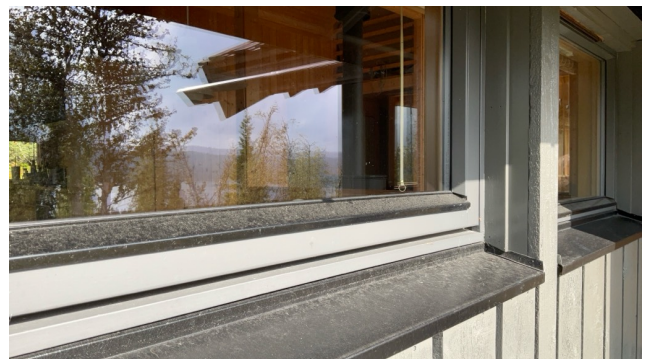
## TG 2 Vinduer - 2

Vinduer ved inngangsdør består av 2 lags glass innlistet i veggelement ved siden av dør.

Misfarging forsøkes fjernet. Tiltak for å hindre kondensering må vurderes.

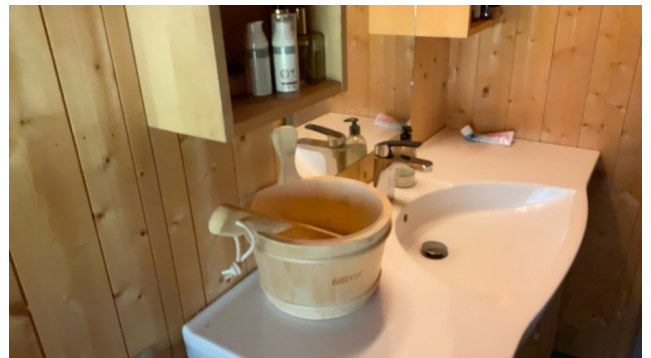
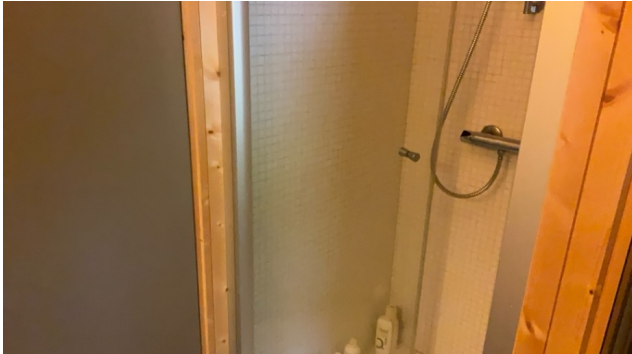
## ! TG 2 Overflater Gulv

- Det er påvist avvik i fallforhold til sluk i forhold til krav i forskrift på byggetidspunktet.

- Til tross for avviket i fall/høydeforskjell til sluk, vil gulvet fortsatt kunne lede vann mot sluket, men med redusert effektivitet. Dette kan potensielt øke risikoen for vannansamling i enkelte områder av badet.

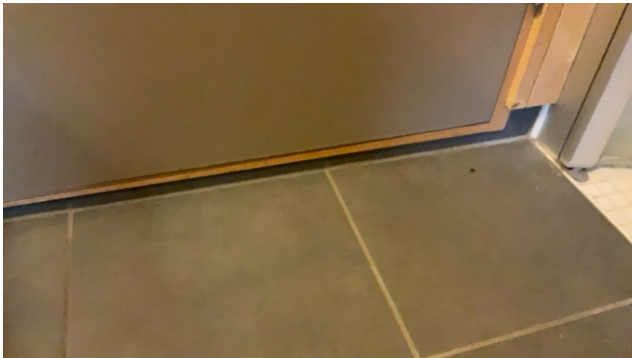
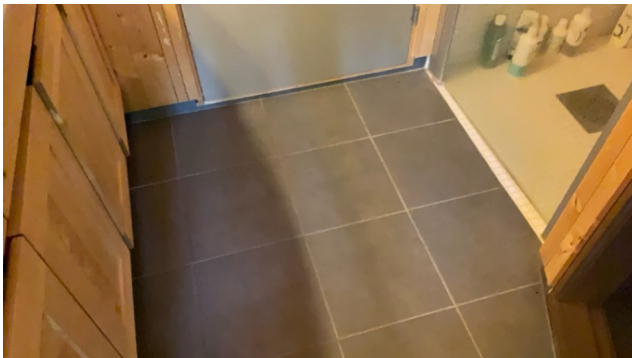
## ! TG 2 Sluk, membran og tettesjikt

Dokumentasjon membran / tettesjikt bør innhentes for å avklare om hvordan disse er etablert. Manglende membran/ tettesjikt vil kunne føre til at vann renner ut av rommet.

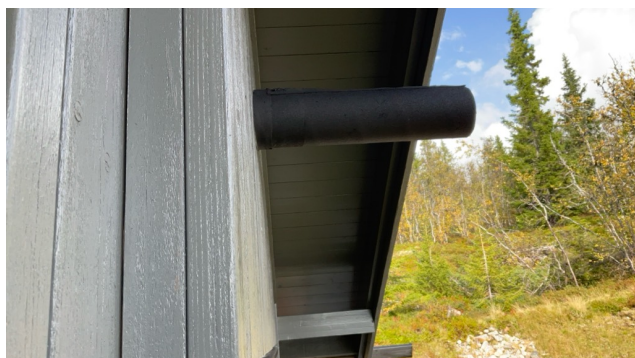
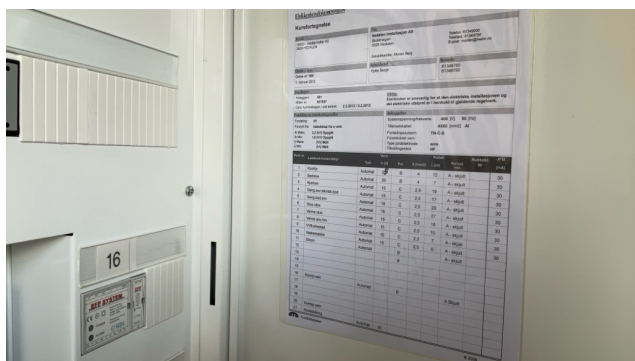
## ! TG 2 Elektrisk anlegg

**Ja** Ut fra alder på ca 13 år anbefales det at elkontroll gjennomføres. Takstmannen har ikke elkompentanse og har s kun inspisert anlegget visuelt for synlige skader uten målinger eller andre tester.

Elanlegg fremstår som helt ved befaringen.
