# Tilstandsrapport

Boligbygg med flere boenheter

Hansastø 22 , 5538 HAUGESUND

Befaringsdato: 16.03.2026

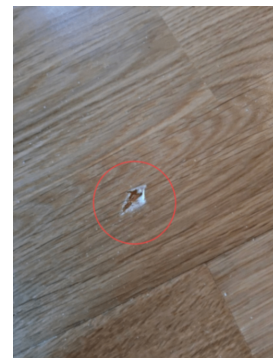
Det registreres noe slitasje på overflater som følge av alder og bruk. Utover dette har boligen for det meste normal bruksslitasje på overflatene. Vær oppmerksom på at det som regel vil være diverse mindre hull i overflater etter bilder/hyller etc, og noe misfarge/skjolder hvor bilder, hyller/ møblelement etc har vært plassert. På gulv vil det som regel være diverse slitasje, og noe misfarge/ riper og lignende hvor møblelement har vært plassert. Dette er normalt i en fraflyttet boenhet, og slike mindre "avvik" er å anse som normalt.

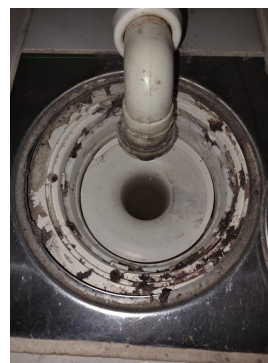
Det er plastsluk og ukjent tettesjikt/membran.

Membran kan ikke konstateres da den ikke er synlig, og det foreligger heller ikke dokumentasjon på utførelsen. Forventet brukstid er passert på eventuell membranløsning. Normal forventet brukstid for smøremembran er ifølge SINTEF Byggforsk ca. 10-25 år. Mer enn halvparten av forventet brukstid er også passert på slukløsningen. Forventet normal brukstid for plastsluk er ifølge SINTEF Byggforsk ca. 50 år.

Når tettesjikt og sluk nærmer seg eller har passert forventet brukstid øker risikoen for svekket funksjon og fuktgjennomgang til underliggende konstruksjoner over tid.

Tilstanden bør holdes under oppsyn. Oppgradering av tettesjikt og sluk må påregnes ved fremtidig rehabilitering av rommet.

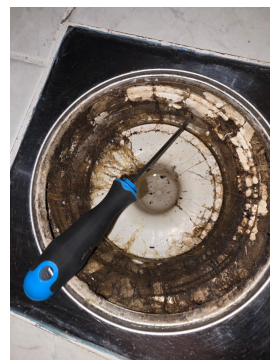
Synlig flik av membran ved klemring i sluk

Når tettesjikt og sluk nærmer seg eller har passert forventet brukstid øker risikoen for svekket funksjon og fuktgjennomgang til underliggende konstruksjoner over tid.

Tilstanden bør holdes under oppsyn. Oppgradering av tettesjikt og sluk må påregnes ved fremtidig rehabilitering av rommet.

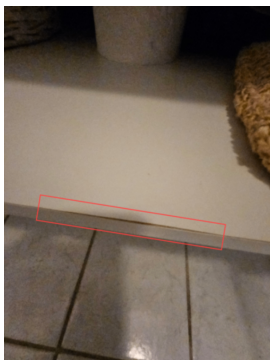
Det er påvist mindre fuktsvelling i bunnplate på innredning. Over halvparten av forventet brukstid er passert på sanitærutstyret på badet.

Fuktpåvirket bunnplate på innredning

Sanitærutstyr som har passert halvparten av forventet brukstid kan ha økt slitasje og gradvis redusert funksjon over tid. Forholdet vurderes som et vedlikeholdsforhold. Det anbefales å holde området under oppsyn og vurdere utskifting av innredning og sanitærutstyr ved behov eller i forbindelse med fremtidig oppgradering av badet.
