# Tilstandsrapport

Enebolig

Lensefeste 1, 1920 SØRUMSAND

Befaringsdato: 05.08.2025

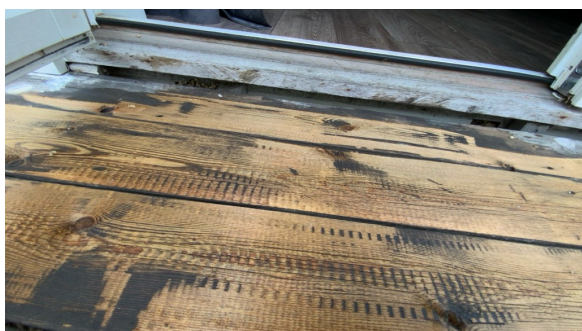
- Det er påvist avvik i beslagløsninger.

Beslag som ikke er korrekt installert, kan gi en redusert levetid med tanke tilgang av fukt, noe som kan føre til hyppigere behov for reparasjoner og vedlikehold.

- Avvik i beslagløsninger må utbedres.

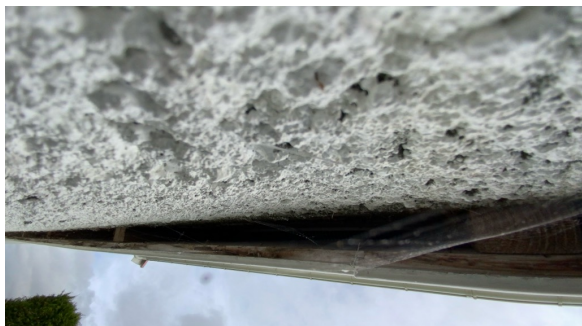
### 1 TG 2 Veggkonstruksjon

Veggene har bindingsverkskonstruksjon fra byggeår. Fasade/kledning har liggende bordkledning.

Musesperre bør etableres hvis denne mangler for å unngå at mus kommer bak kledning og etablerer seg i yttervegger.

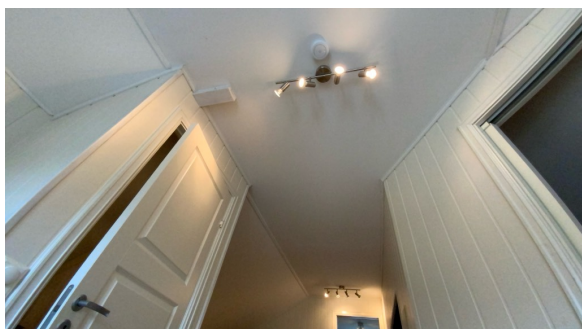
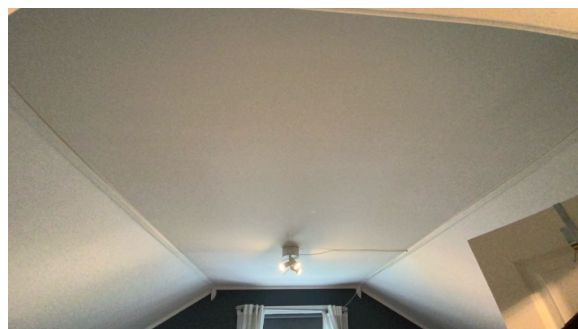
## TG IU Takkonstruksjon/Loft

Takkonstruksjonen har sperrekonstruksjon. Det er ikke etablert tilkomst for kreploft i konstruksjonen. Det var ikke tegn til fuktskader på innvendige tak i 2 etasje. Tg IU er satt med tanke på manglende inspeksjon inne i konstruksjonen. Nærmere undersøkelser ved etablering av takluke anbefales.

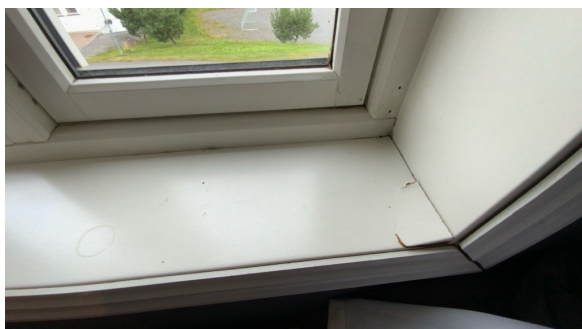
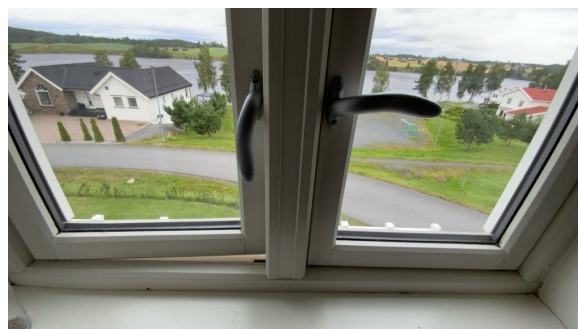
## TG 2 Vinduer

Nedløp og beslag vindu på soverom i 2 etasje kan ikke låses. Utforing er ødelagt. Øvrig er det synlig at utføringer har noe fuktskader etter potteplanter eller lignende.

- Vinduer må justeres.

Vindu i 2 etasje må justeres eller skiftes samt ny utforing. Øvrig skadet utføringer må males eller skiftes for å lukke avviket.

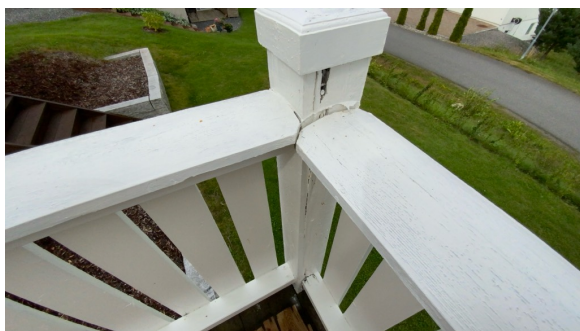
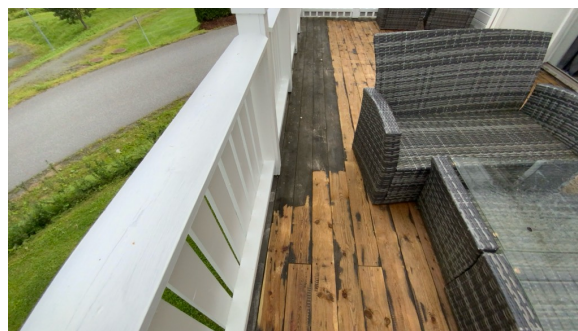
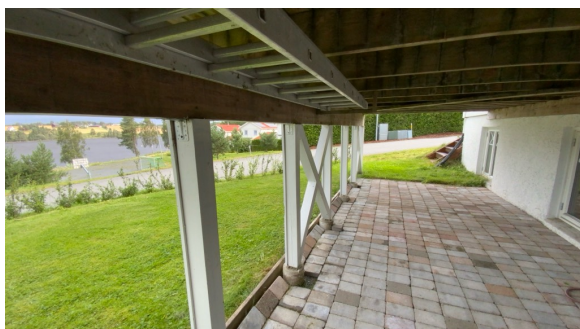
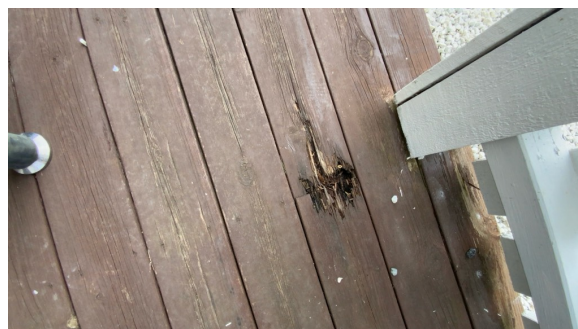
- Det er påvist fukt-/råteskader i konstruksjonen.
- Rekkverket er for lavt i forhold til dagens krav til rekkverkshøyder.

- Råteskadede konstruksjoner må skiftes ut.
- Det er ikke krav om utbedring av rekkverkshøyde opp til dagens forskriftskrav.

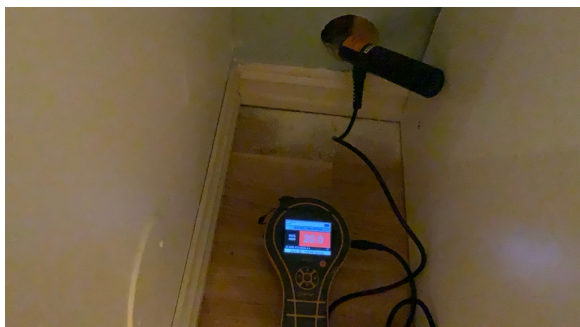
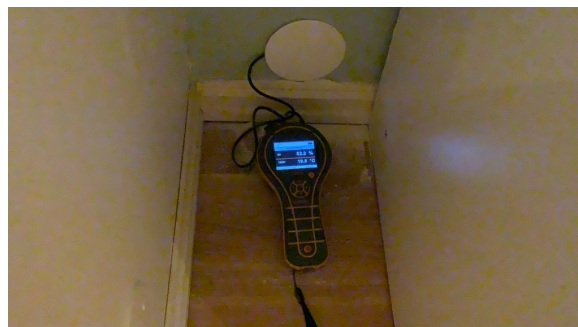
Kjeller. Gulvet har parkett. Veggene har plater. Hulltaking er foretatt og det er påvist avvik i konstruksjonen. Hulltaking er foretatt ved/i Allrom. Fuktivotemåling (vekt%) i konstruksjonen ble målt til 20. RF 82%.

- Det er gjennom hulltaking påvist høyt fuktnivå inne i trekonstruksjonen i hulltakingen, men ikke påvist fuktskader i dette området. Høy luftfuktighet kan over tid føre til muggvekst eller sverting av materialer. Samtidig kan materialer og konstruksjoner bli ødelagt.

Det ble målt fuktverdier inne i utforet vegg som tilsier at det kan utvikle seg sop og råteskader.

Årsak til skade i konstruksjon kan være funksjonsviktende drenering. Etablering av ny drenering vil ikke automatisk gjøre at fukt forsvinner. Det er her flere forhold enn dårlig drenering som kan spille inn. Nærmere undersøkelser vedrørende drenering og at nedløp går ned i grunnforhold bør undersøkes nærmere.

- Det påviste fuktnivå gir grunn til å overvåke konstruksjonen jevnlig for å se utvikling over tid, og eventuelt foreta tiltak for å unngå fuktskader.

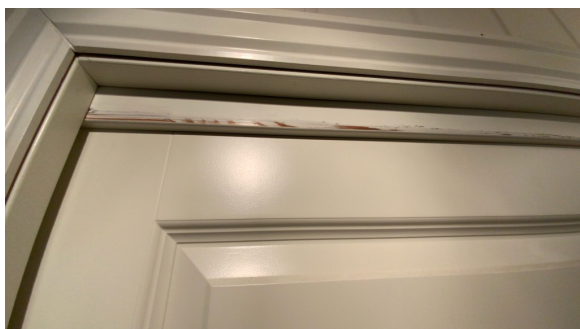
## TG 2 Innvendige dører

Det er ingen konsekvens ut fra funksjon. For å lukke avviket må dørblad skiftes eller sparkles og males.

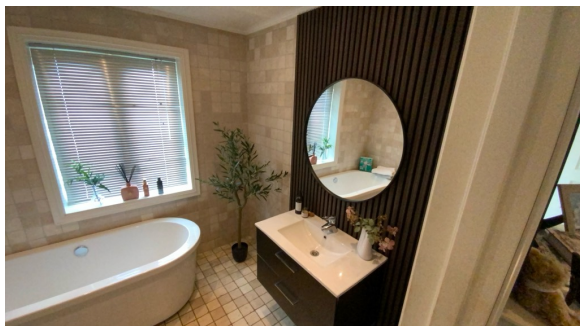
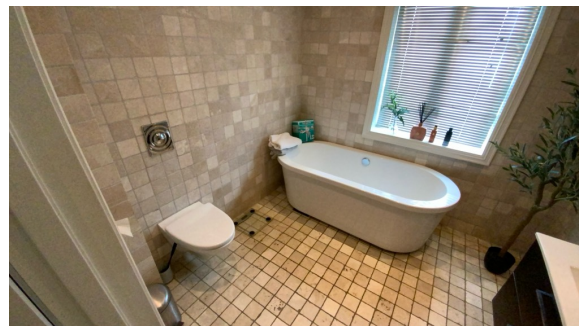
### TG 2 Overflater vegger og himling

- Det er vindu/dør med ikke fuktbestandige materialer i våtsonen (ved vask, dusj, badekar, osv.), løsningen eller byggematerialet er uegnet.

Det er viktig å bruke materialer som tåler fuktighet og vannsprut. Vinduet bør være laget av materialer som ikke tar skade av vann, og det bør være godt forseglet for å forhindre vanninntrenging.

- Uegnede materialer må fuktbeskyttes/utskiftes.

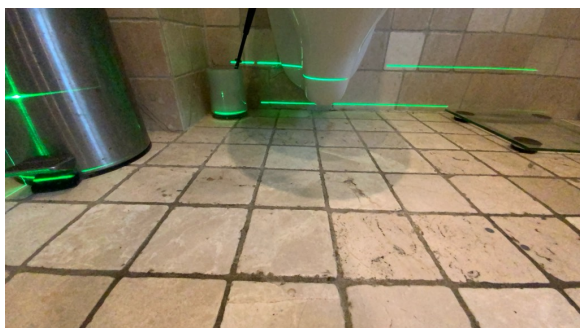
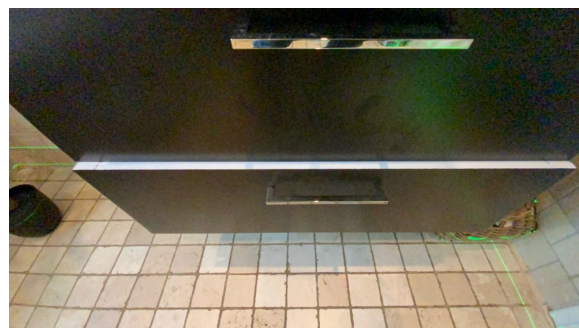
- Det er ikke påvist tilfredsstillende løsning for å synliggjøre lekkasje fra innebygget sisterner.
- Det er avvik:

- Tiltak:
- Uten dreneringsløsning/lekkasjesikring kan lekkasjer pågå over lang tid uten å bli oppdaget. Dette kan føre til omfattende fuktskader i omkringliggende byggematerialer.

Justere skuffer eller etablere nytt underskap.

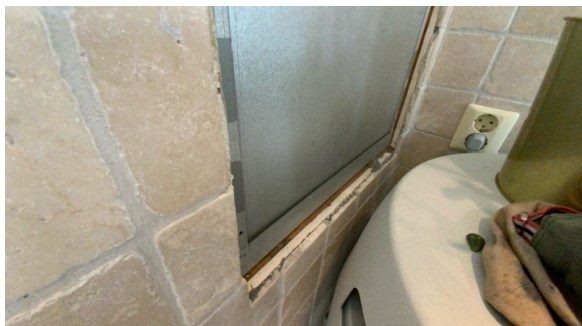
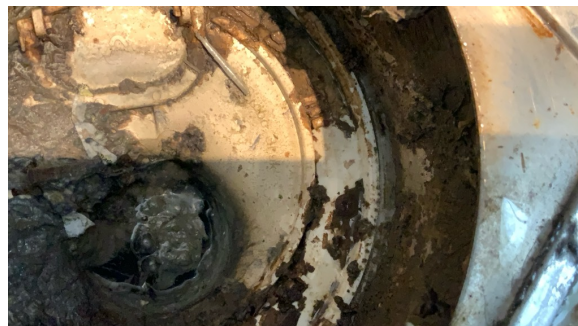
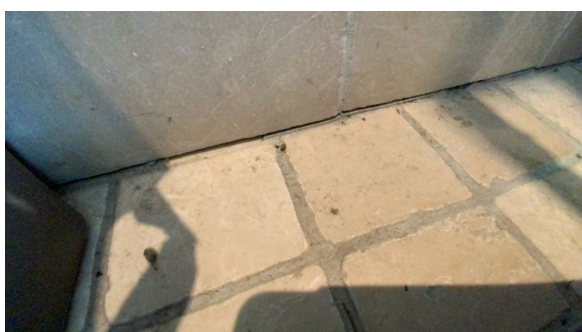
### TG 1 Overflater vegger og himling

Det er ikke etablert tilfredsstillende membran rundt fordelerskap på vegg. Det er brukt fugemasse i overganger for vegg og gulv. Dette gjør at fuger sprekker opp. Det er ikke fremlagt dokumentasjon på flis og membranarbeider og hva som er brukt av godkjent materiale.

Der det er løse fuger anbefales det å silikonere for å ta opp bevegelsen i overganger. Tetting rundt fordelerskap bør etableres slik at det ikke er fare for fuktskader hvis det er lekkasje av rør i skap.

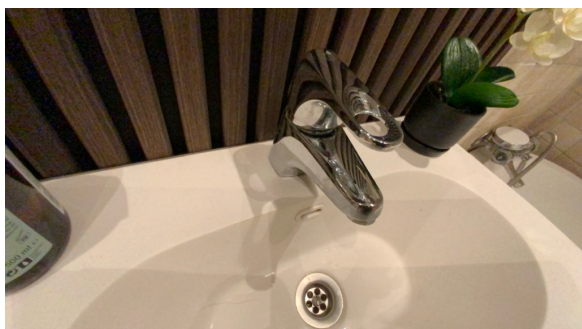
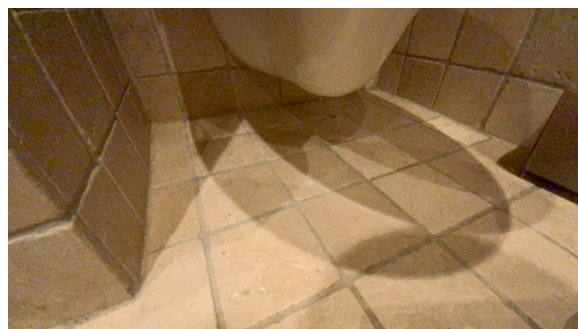
### Sanitærutstyr og innredning

- Det er ikke påvist tilfredsstillende løsning for å synliggjøre lekkasje fra innebygget sisterner.
- Det er avvik:

- Uten dreneringsløsning/lekkasjesikring kan lekkasjer pågå over lang tid uten å bli oppdaget. Dette kan føre til omfattende fuktskader i omkringliggende byggematerialer.
- Tiltak:

Servantkran må etterfestes. Det er ikke etablert løsning for å synliggjøre lekkasje noe som kan føre til at vann inne i sisternen ikke blir oppdaget og påfører konstruksjoner fuktskader. Det er ikke dokumentert om det er lagt membran inne og bak sisternen som beskytter mot fukt

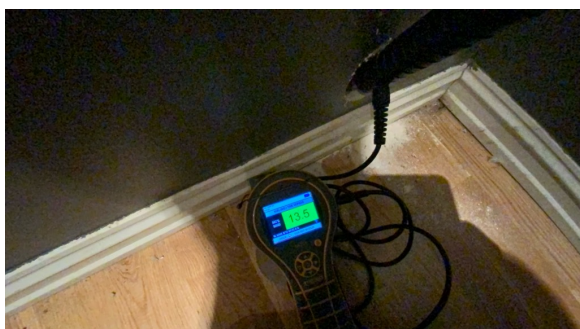
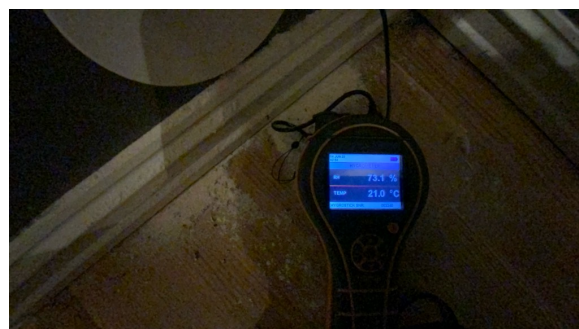
Hulltaking er foretatt og det er påvist avvik i hulltakingen. Hulltaking er foretatt ved/i Soverom. Fuktkvotemåling (vekt%) i konstruksjonen ble målt til 13. Rf 74%.

- Det er registrert symptom på fuktskader.

Dette r i nærhet av utforet yttervegg og kan være symptomer at det er fukt i denne. Se videre vurderinger under "Rom under terreng".

- Det må gjennomføres ytterligere undersøkelser.

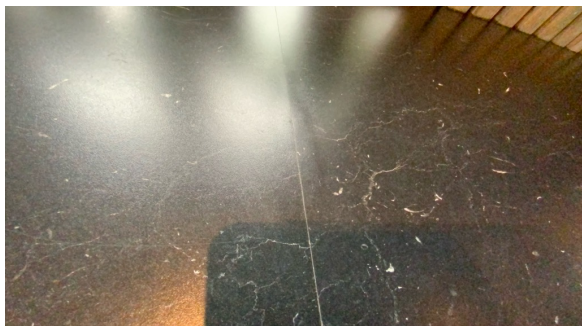
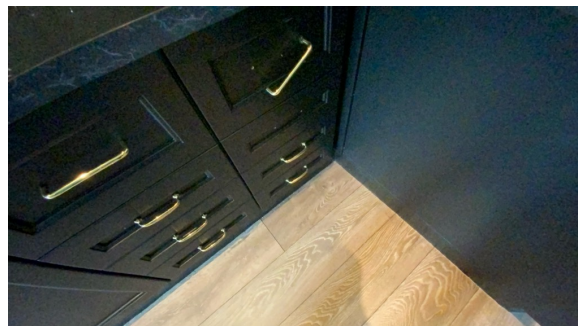
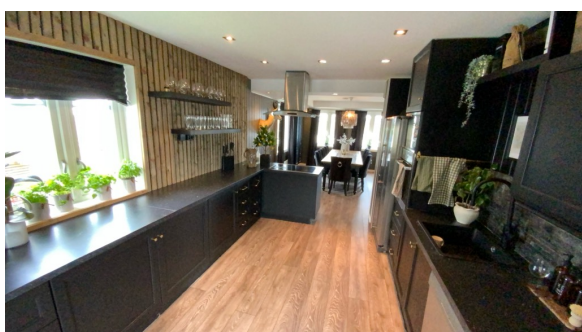
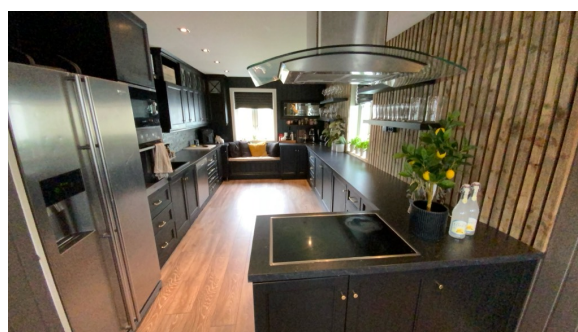
- Det er påvist skader på overflater/kjøkkeninnredning utover normal slitasjegrad.

Lokal utbedring av skuffer. Svelling i kjøt har ingen konsekvens for funksjon slik det er nå. Hvis kjøt blir våt over tid vil kjøten sprekke opp og plater bør skiftes.

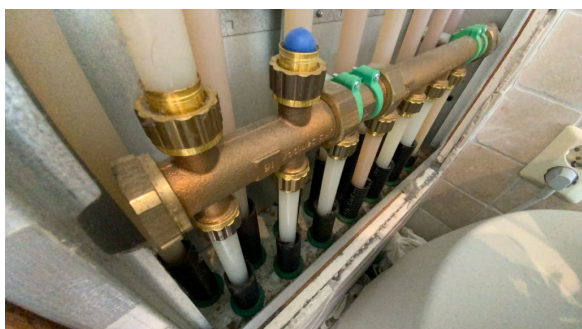
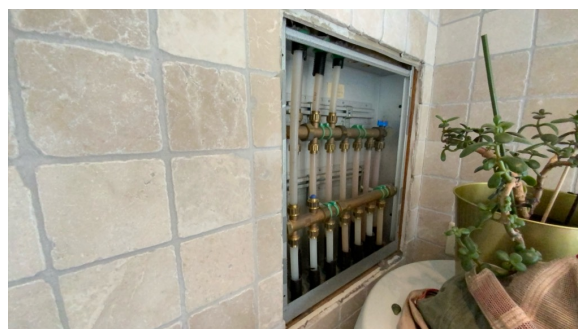
### TG 3 Vannledninger

- Det er påvist at eventuelt lekkasjevann fra rør i rør system ikke ledes til sluk eller annen kompenserende løsning.
- Stoppekran er ikke lokalisert eller tilgjengelig.
- Det mangler tettemuffer i enden av varerør på rør-i-rør-system.

- Det bør foretas tiltak på anlegget som sikrer bedre løsning på eventuelt lekkasjevann fra rør i rør system.
- Det må monteres tettemuffer i enden av varerørene.

Merke skap for stoppekran og etablere kontrollert avrenning til avløp for å unngå fuktskader ved en lekkasje.

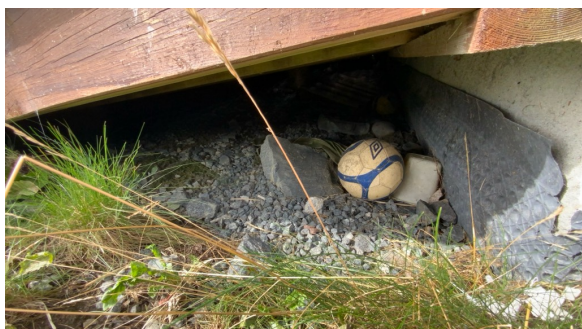
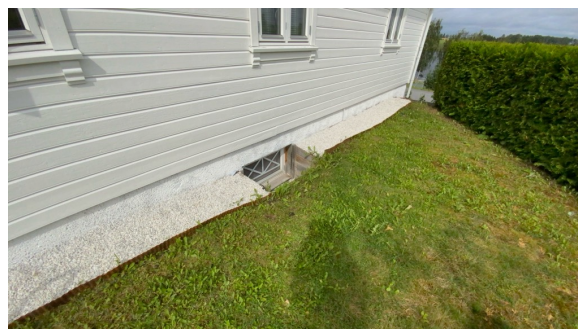
## TG 1 Grunnmur og fundamenter

Bygningen har grunnmur i lettklinkerblokker. Det er såleblokk under grunnmur av blokker.

- Ytterligere undersøkelser anbefales.

Det bør foretas justeringer der tomt heller mot huset for å unngå unødig fuktbelastning mot grunnmur og kjeller.
