**aktiv.**

Lensefeste 1, 1920 SØRUMSAND

**Flott familiebolig i gjennomført stil. Dobbelgarasje, 3 bad og 4 soverom. Barnevennlig, med nydelig utsikt til Glomma.**

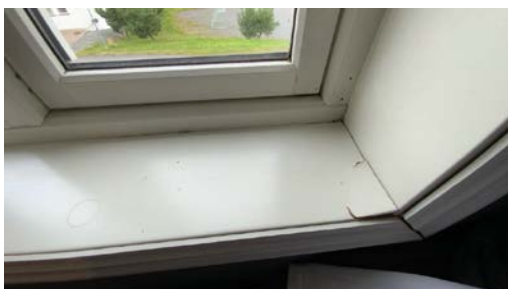
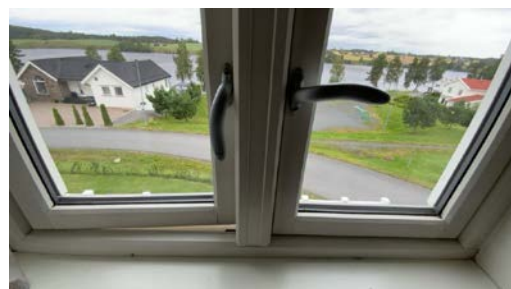
## TG 2 Vinduer

Bygningen har malte trevinduer med 2-lags glass.

- Vinduer må justeres.

Vindu i 2 etasje må justeres eller skiftes samt ny utføring. Øvrig skadet utføringer må males eller skiftes for å lukke avviket.

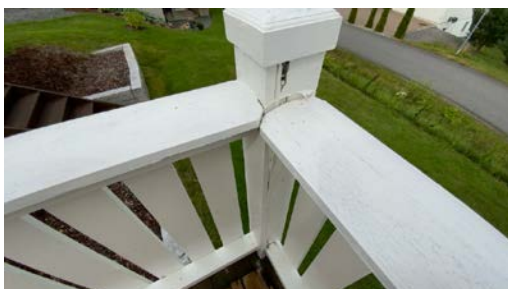
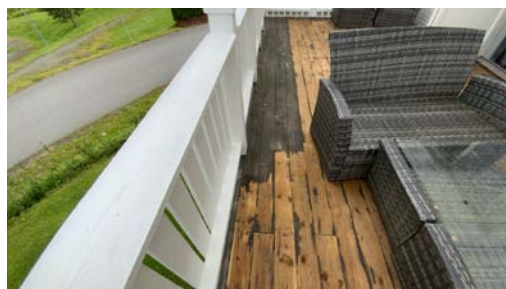
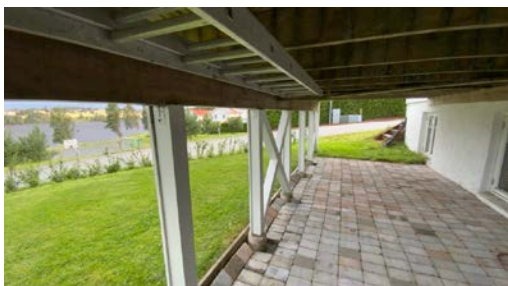
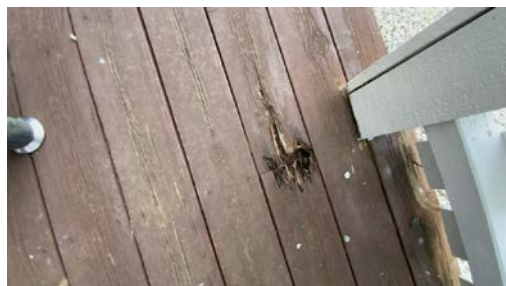
Avvik: Det er påvist fukt-/råteskader i konstruksjonen. Rekkverket er for lavt i forhold til dagens krav til rekkverkshøyder. Rekkverk er noe løst og det er noe stedvis spredt råte i rekkverk. Synlig noe råte på terrasseplattningen ved inngangsparti.

- Råteskadede konstruksjoner må skiftes ut.
- Det er ikke krav om utbedring av rekkverkshøyde opp til dagens forskriftskrav.

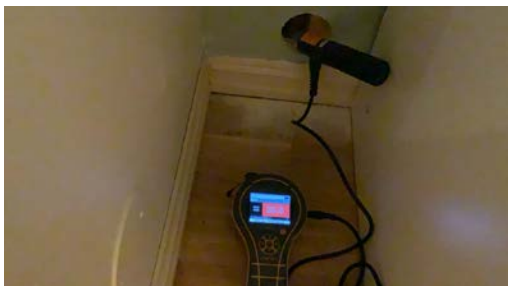
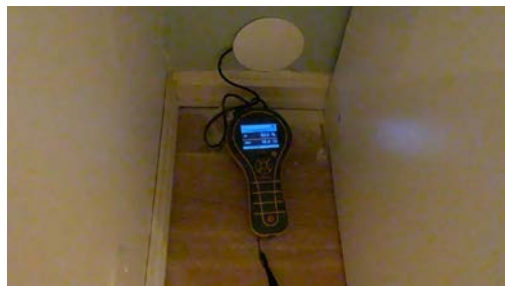
Det ble målt fuktverdier inne i utforet vegg som tilsier at det kan utvikle seg sop og råteskader.

Årsak til skade i konstruksjon kan være funksjonsviktende drenering. Etablering av ny drenering vil ikke automatisk gjøre at fukt forsvinner. Det er her flere forhold enn dårlig drenering som kan spille inn. Nærmere undersøkelser vedrørende drenering og at nedløp går ned i grunnforhold bør undersøkes nærmere.

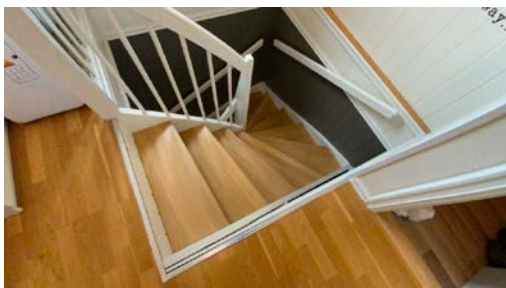
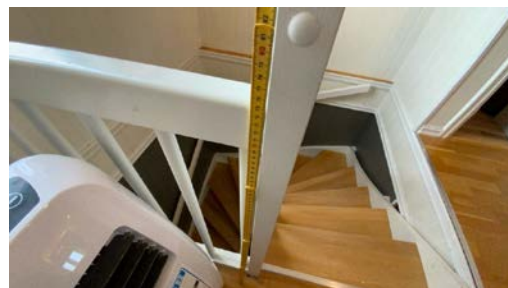
## TG 3 Innvendige trapper

Avvik: Det er ikke montert rekkverk. Rekkverkshøyder er under dagens forskriftskrav til rekkverk i trapper. Rekkverk i 2 etasje er under 90 cm og det mangler rekkverk i 1 og 2 etasje.

Rekkverk må etableres for å unngå fallskader.

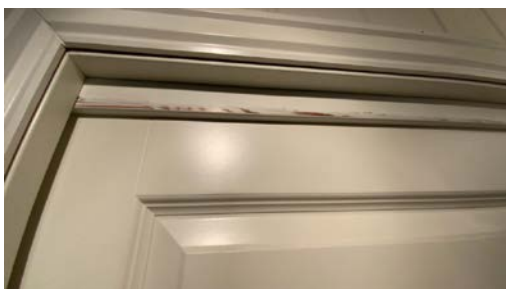
## TG 2 Innvendige dører

Avvik: Det er stedvis noe slitasje av dørblad.

Det er ingen konsekvens ut fra funksjon. For å lukke avviket må dørblad skiftes eller sparkles og males.

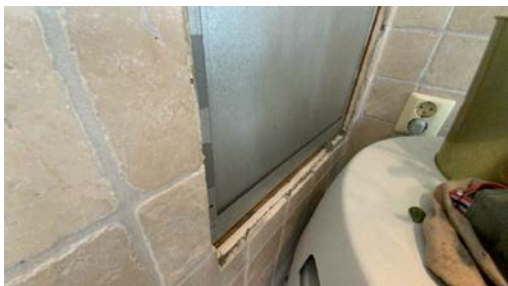
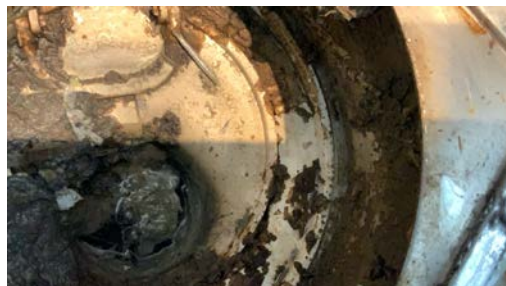
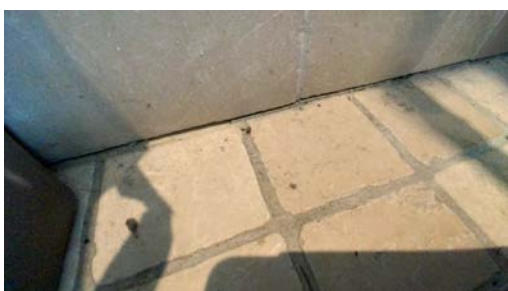
Avvik: Det er ikke etablert tilfredsstillende membran rundt fordelerskap på vegg. Det er brukt fugemasse i overganger for vegg og gulv. Dette gjør at fuger sprekker opp. Det er ikke fremlagt dokumentasjon på flis og membranarbeider og hva som er brukt av godkjent materiale.

Der det er løse fuger anbefales det å silikonere for å ta opp bevegelsen i overganger. Tetting rundt fordelerskap bør etableres slik at det ikke er fare for fuktskader hvis det er lekkasje av rør i skap.

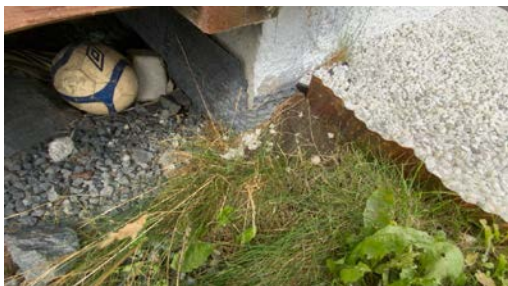
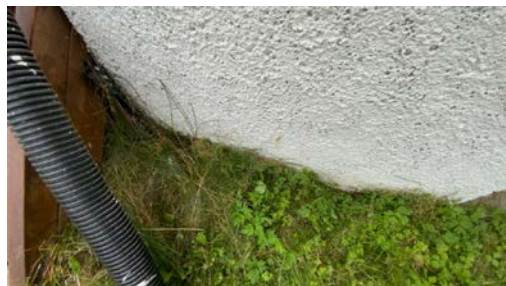
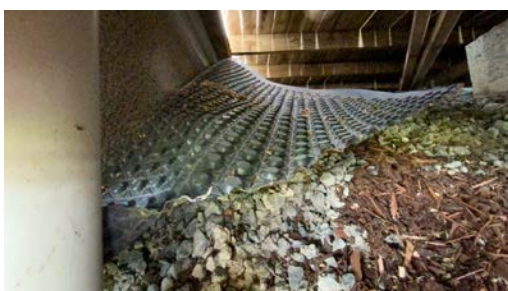
Avvik: Det er ut ifra observasjoner påvist indikasjoner på at drenering/tettesjikt har begrenset effekt. Deler av grunnmursplater er under terreng.

Utbedre grunnmursplaten med klemlist og få denne over terreng. Ved utette overganger av grunnmursplast er det ekstra belastning med fukt mot grunnmuren og kan gi fukt i mur innvendig, noe som er beskrevet i rapporten.

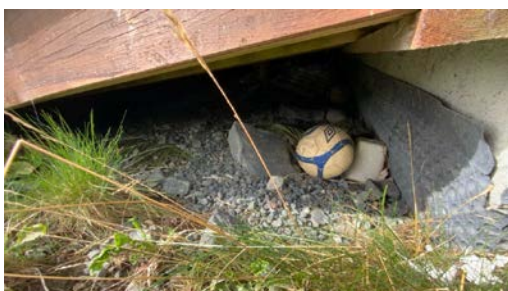
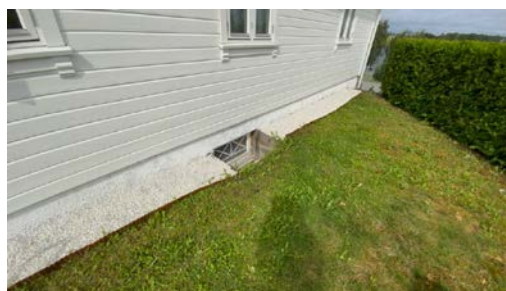
Avvik: Det er påvist dårlig fall eller flatt terreng inn mot grunnmur og dermed muligheter for større vannansamlinger.

Det bør foretas justeringer der tomt heller mot huset for å unngå unødig fuktbelastning mot grunnmur og kjeller.
