Årdalsgata 5, 4014 STAVANGER

**Romslig & trivelig leilighet i 1. etg.
Egen lun & solrik terrasse på hele
57 kvm. Barnevennlig beliggenhet
i blindgate.**

EGENERKLÆRINGSSKJEMA

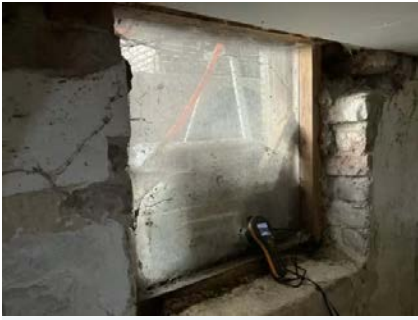
Vindu ligger under bakkenivå. Det kan være risiko for overflatevann kan renne inn i kjeller.

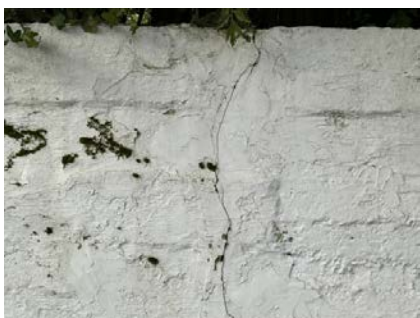
6.3 Støttemur

TG 2 på grunn av utvendige murte/pussede fasader har sprekker.
Det registreres skjevhet/retningsavvik som antas og skyldes jordtrykk eller telebelastning.

For å avdekke tilstand må det foretas kontroll av forstøtningsmur over tid og eventuell utbedring foretas. Ved utbedring anbefales prisoverslag fra entreprenør.

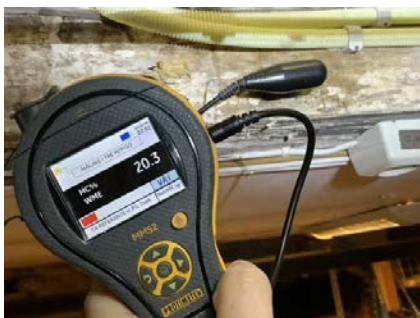
6.4 Rom under terreng

Det registreres mineralutslag (salt/kalkutslag) i overflater som er et symptom på fuktvandring gjennom grunnmur. Ved fukt-søk i konstruksjoner/bjelkelag er det registrert forhøyede målinger. Forhold er beskrevet under etasjeskille.

Ref. Direktoratet for byggkvalitet: Ved nybygg i konstruksjoner med lav uttørringsevne (for eksempel konstruksjoner mot terreng) må fuktinnholdet i trevirket være lavere enn 15 vektprosent fukt før innbygging. For å unngå soppangrep på trevirke, må trevirke inneholde mindre enn 20 vektprosent fukt.

Det anbefales å montere en avfukter i kjeller. En avfukter kan bidra til å redusere luftfuktigheten.

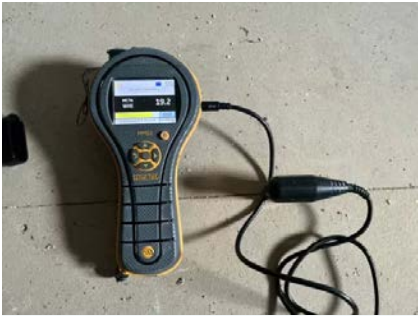
Fukt-søk i gulv med sponplater.

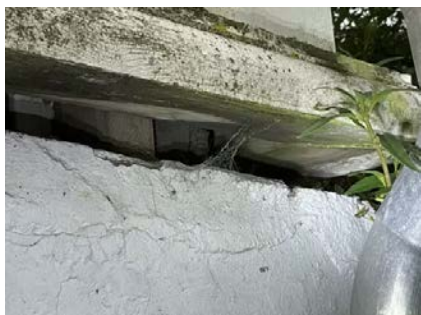
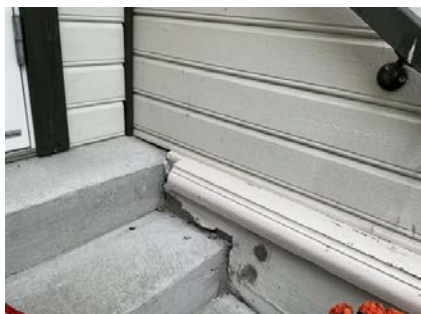
6.7 Yttervegger

Spredd fukt/råteskade på vann-stokk i nedre del av kledning TG 2.

Anbefalte tiltak / ytterligere undersøkelser anbefales	
<p>Det anbefales å etablere muse-tetting bak hele kledning. Normalt vedlikehold må påregnes. Eventuelt bytte av dårlig kledning må påregnes.</p>

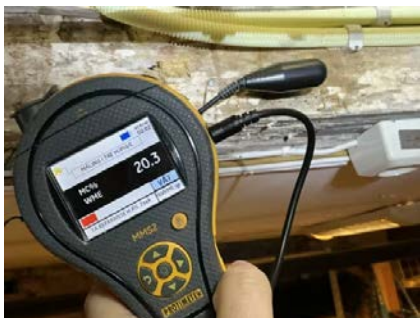
Ved enkel nivellering i stue er det registrert en høydeforskjell på 5, 5 cm. Bjelkelag er støttet opp med støtter i kjeller. Borebille/morr/råte i noen bjelker i felles kjeller. Ved fukt-søk i konstruksjoner er det målt forhøyede verdier.

Tilstandsgrad 3 gis med bakgrunn i standardens krav til godkjente måle-avvik.

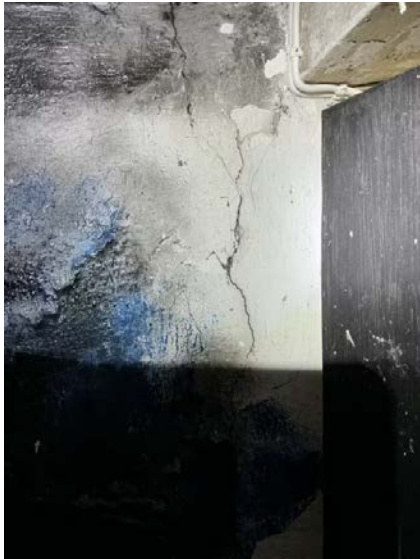
Synlige sprekker på pussede flater over feie-luke i kjeller TG 2.

Sprekker på pussede flater på pipe i kjeller.

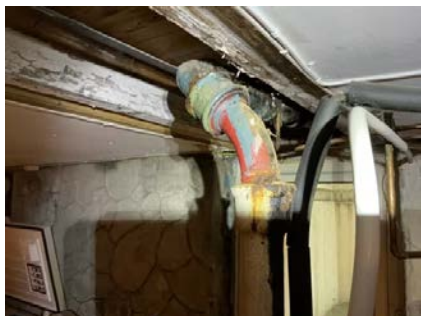
6.17 Avløpsrør

Stake-luke påvist i kjeller. Staking kan også utføres via andre installasjoner med avløp. Avløpsanlegg er fra byggeåret, og nådd en alder som tilsier at skader/lekkasjer kan oppstå. TG 3 på grunn av drypp fra avløpsrør i kjeller. Avløpsrør og sluk i støpejern. Forventet levetid 15 – 75 år. Anbefalt brukstid 50 år. Utvendig stikkledning er ikke vurdert.

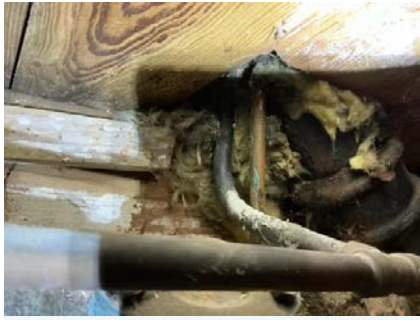
Vannrør er fra byggeåret, og har nådd en alder hvor det vil være økt risiko for lekkasjer TG 2.
Deler av vannrør er ikke isolert. Dette kan medføre kondensering.
Det er stor avstand mellom klammer på rør-opplegg i kjeller (eldre vannrør). Rør-opplegg er ikke fagmessig satt opp.
Hovedstoppekran er plassert i fellers kjeller med utvendig adkomst.
Hovedstoppekran fungerer som tiltenkt.
Det registreres normalt vanntrykk og god avrenning fra vannkran.
Det gjøres oppmerksom på at vanntrykk og avrenning kun er visuelt undersøkt og ikke trykk-testet.
Forventet levetid armaturer 15 - 25 år.
Forventet levetid plast og kobberør 25 - 75 år.
Forventet levetid plast-sluk 25 - 75 år.

Korrosjon på eldre vannrør.

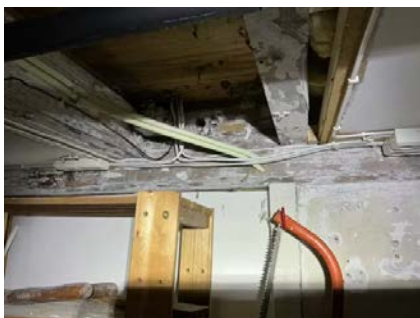
Løse ledninger i kjeller.

Med bakgrunn i de registrerte avvik bør det gjennomføres en utvidet el-kontroll av en kvalifisert elektrofaglig person.
