# Tilstandsrapport

Enebolig

Furubakken 6, 1890 RAKKESTAD

Befaringsdato: 08.08.2025

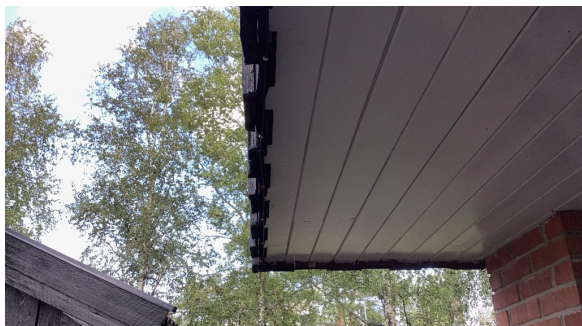
Lite luft bak kledning.

Det anbefales utskifting av skadde bord, samt rengjøring og ny overflatebehandling av kledning for å sikre videre levetid og hindre videre nedbrytning.  
Særlig bør sydvegg følges opp med jevnlig kontroll.

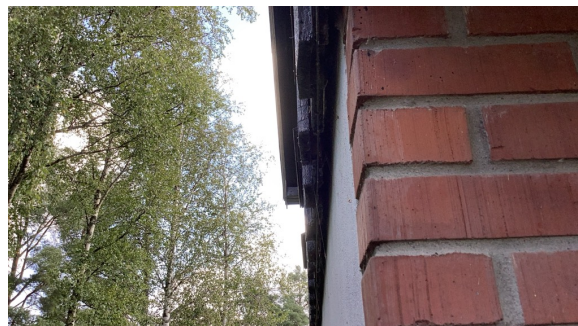
Ingen lufting bak kledning.

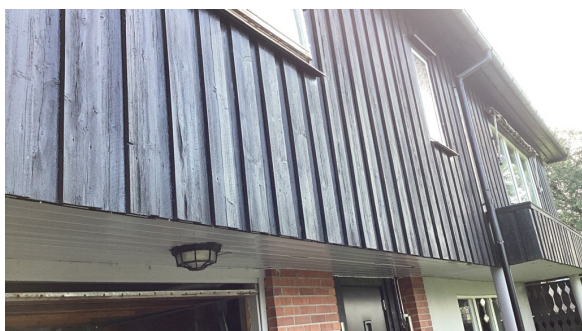
Skadet kledning kan føre til redusert beskyttelse av underliggende konstruksjon, med risiko for fuktinntrengning og økte vedlikeholdskostnader over tid.

Oppsprukken kledning.

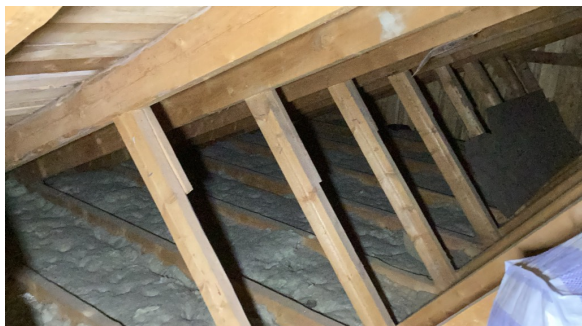
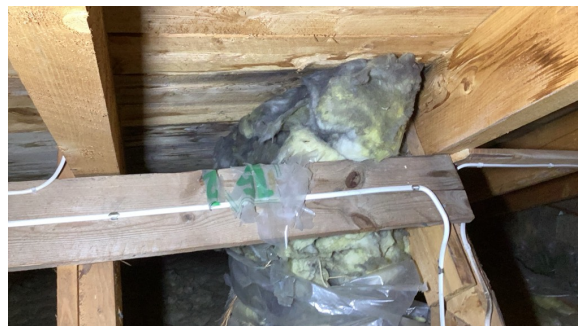
Det registreres fuktskjolder rundt lufterør til kloakk og på takspærre ved pipe.

Eier opplyser om tidligere lekkasje rundt pipe og lufterør til kloakk, og at pipebeslag og takhatt til lufterør er utbedret og byttet i nyere tid.

tørre fuktskjolder ved lufferør.

Overvåk tilstand jevnlig for å se mulig utvikling over tid.

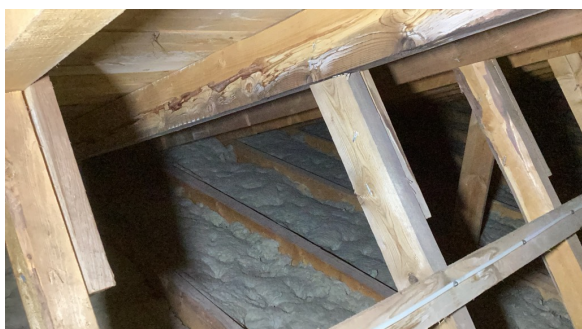
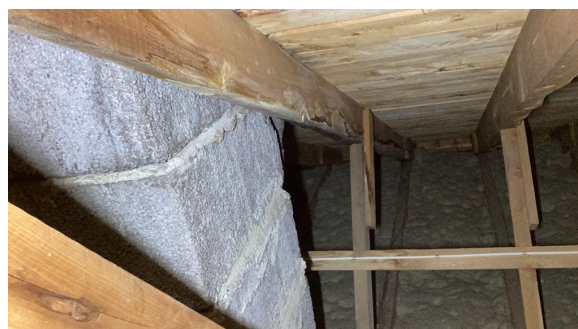
Tørre fuktskjolder ved pipe.

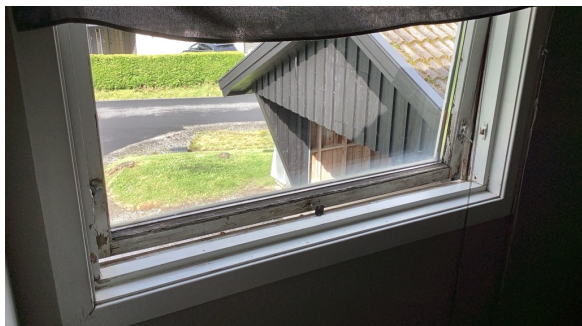
Avskaling og kondensskader på soverom.

- Vinduer med punkterte/sprukne glass må påregnes skiftes ut, enten hele vinduet eller kun selve glassene.
- Kondensering på enkelte glass har medført fuktskader i treverk som kan medføre utskiftningsbehov av enkelte vinduer.

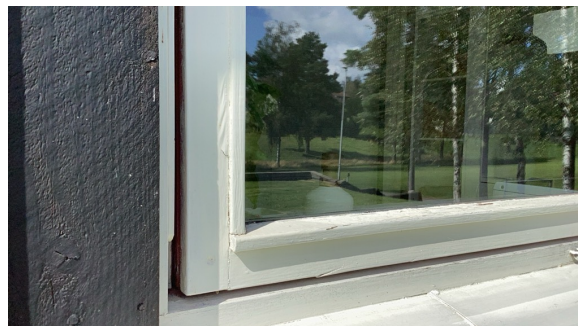
Pløser i maling.

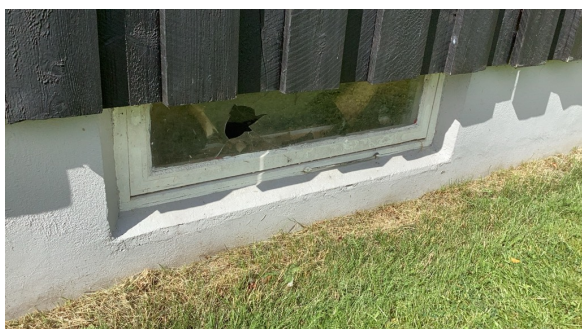
Sprekt rute.

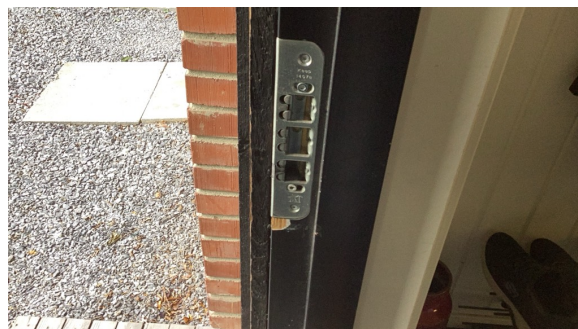
Hakk i karm.

Gummilist på dørblad bør skiftes ut.  
Utføre lokale tiltak for å lukke avvik.

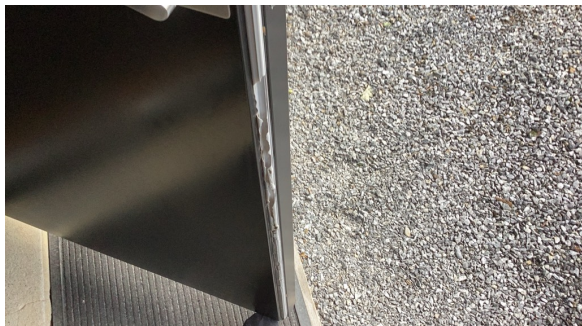
Det registreres at gummilist på dørblad er skadet og at det derfor ikke oppnås tilstrekkelig tetting mellom dørblad og karm.  
Det er bruksmerker i dørblad og karm.

Gummilist er ødelagt.

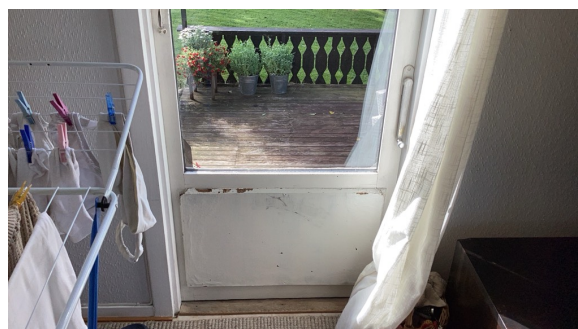
Innvendig fuktskader

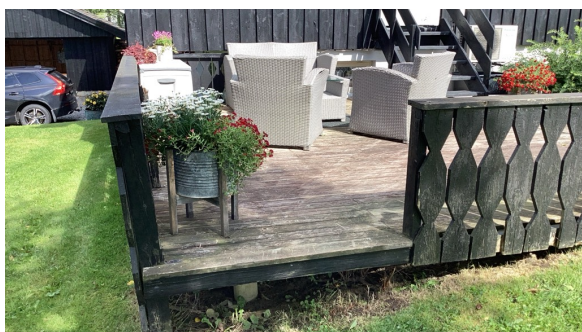
Mangler trapp.

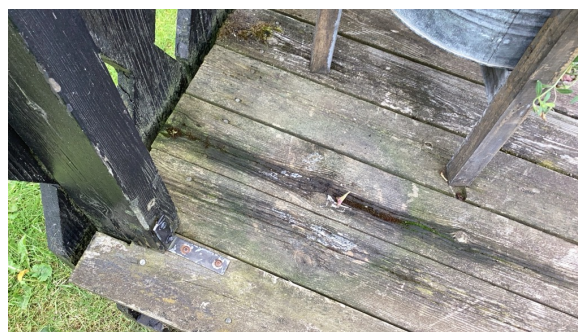
- Det er påvist fukt-/råteskader i konstruksjonen.
- Rekkverket er for lavt i forhold til dagens krav til rekkverkshøyder.

Råteskadet terrassebord.

- Rekkverkshøyde må endres for å tilfredsstille krav på byggemeldingstidspunktet.
- Råteskadet trekledning må skiftes ut.
- Råteskadede konstruksjoner må skiftes ut.

Veranda må påregnes utskiftet.

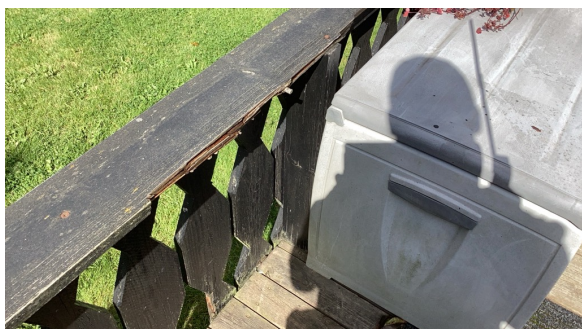
Råteskader i rekkverk.

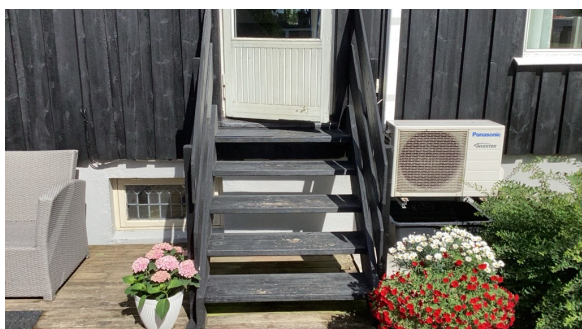
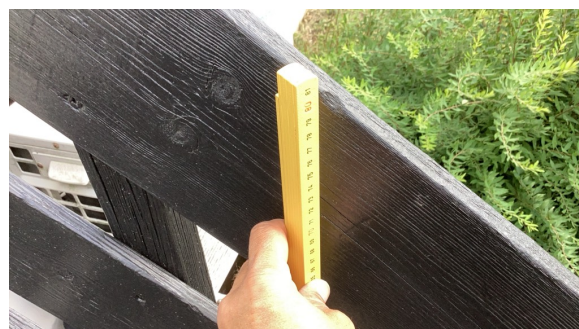
Rekkverk under 90cm.

Det må påregnes utskiftning av trapp i forbindelse med oppgradering av veranda.

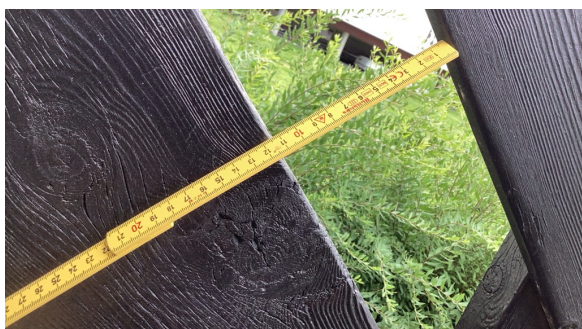
Åpninger overskrider 10cm.

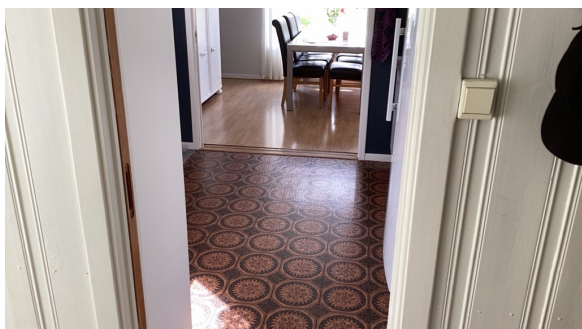
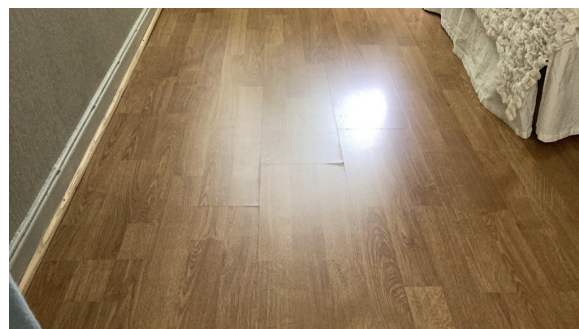
Svelling i laminat.

Overflater er modne for oppussing. Den enkelte må vurdere behov for tiltak.

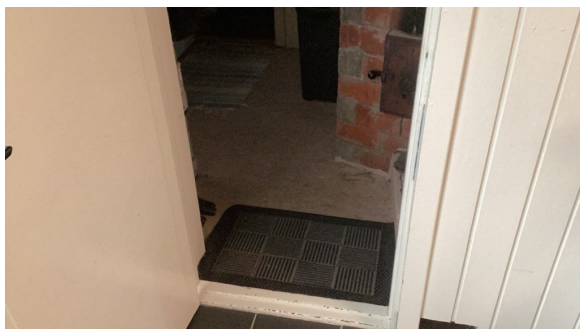
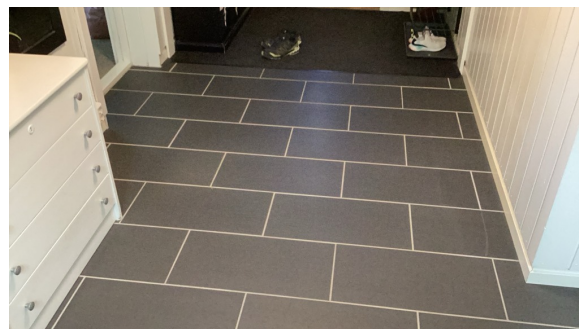
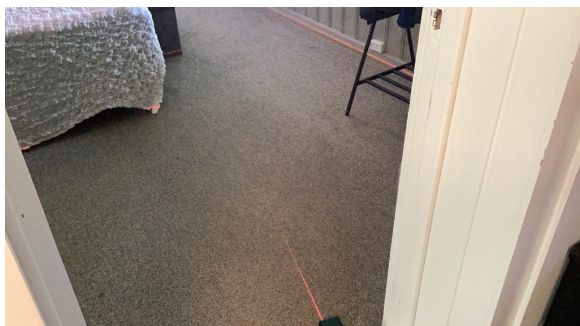
- Det er målt høydeforskjell på mellom 15-30 mm gjennom hele rommet. Tilstandsgrad 2 gis med bakgrunn i standardens krav til godkjente måleavvik.

10-15mm gjennom hele rommet.

- For å få tilstandsgrad 0 eller 1 må høydeforskjeller rettes opp. Ytterligere undersøkelser må foretas for å få kartlagt omfanget for utbedring.

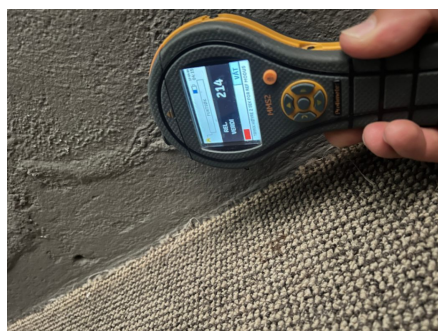
- Det er i hulltaking påvist fukt-/råteskader.
- Det er påvist indikasjoner på noe fuktgjennomtrenging inn i kjellermur.

Måles fukt i murvegg kjellerstue.

Det er viktig å ha mest mulig åpne mur konstruksjoner, samt at ting og gjenstander som kan ta skade bør ikke lagres i direkte kontrakt med underlaget. For å lukke avvik må det iverksettes tiltak med fuktsikring.

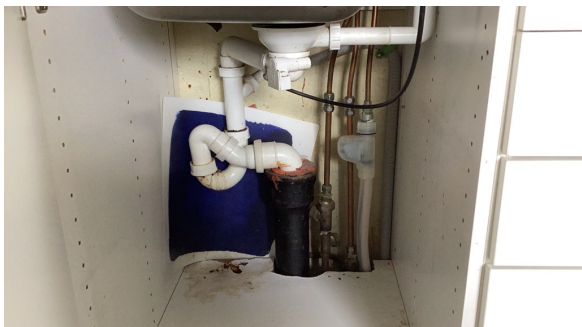
Skjolder på avløpsrør.

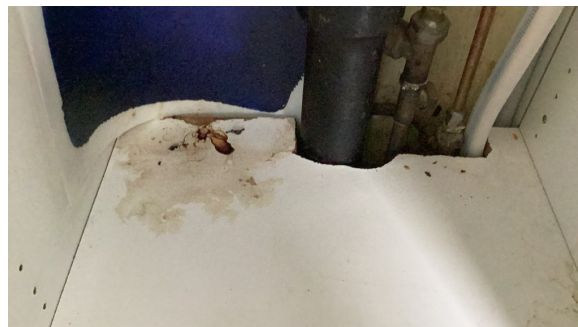
Det observeres fuktskjolder og svellinger i skapbunn i servantskap.

Fuktskjolder i servantskap.

Det er påregnelig med utskiftning/utbedringer av kjøkkeninnredningen.

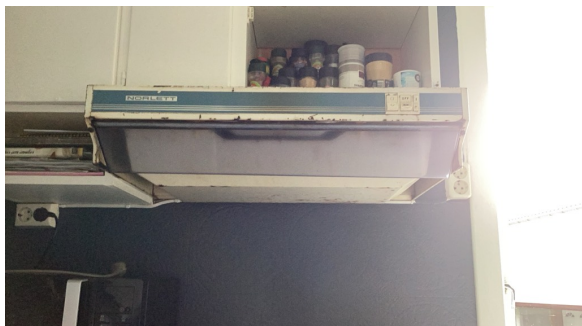
Gammel kjøkkenventilator

Det må påregnes utskiftning av kjøkkenventilator i forbindelse med oppgradering av kjøkken.

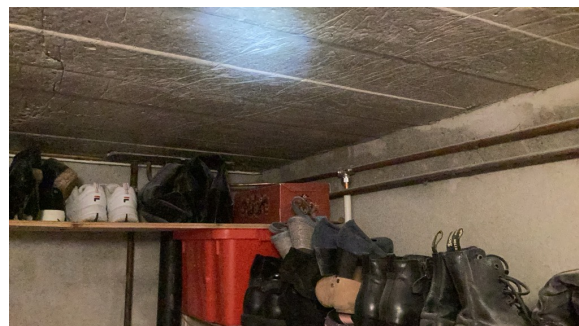
Synlige kopperrør i kjeller.

- Tidspunkt for utskiftning av vannledninger nærmer seg.
- Det er ikke behov for utbedringstiltak siden anlegget fungerer i dag, men ut ifra alder kan skader plutselig oppstå på eldre anlegg.
- I forbindelse med oppgradering av våtrom vil det være naturlig med utskiftning av rør.

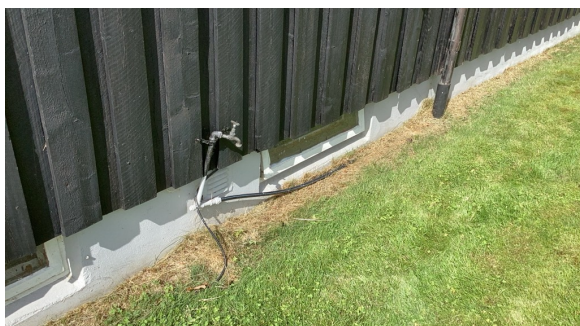
Gammel utekran med utvendig skjøterør til utekran foran huset.

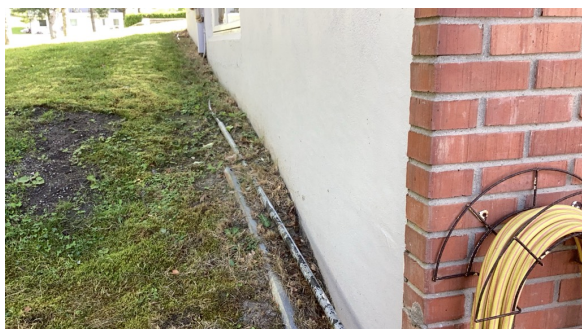
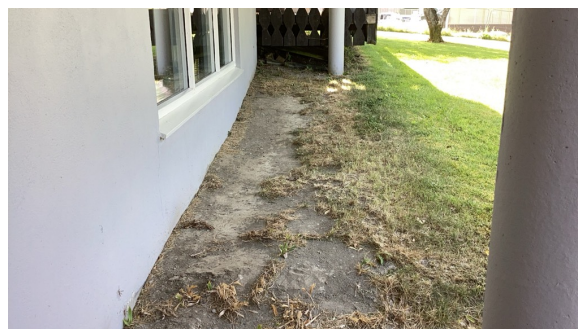
Det observeres fuktskjolder/vandring og saltutslag stedvis innvendig i grunnmur.  
Det måles fuktighet og registreres fuktskader i utforet panelvegg i kjellerstue.

Det anbefales å legge ny drenering og utvendig fuktsikring på mur. Utvendig isolering av grunnmur anbefales i samme prosess.

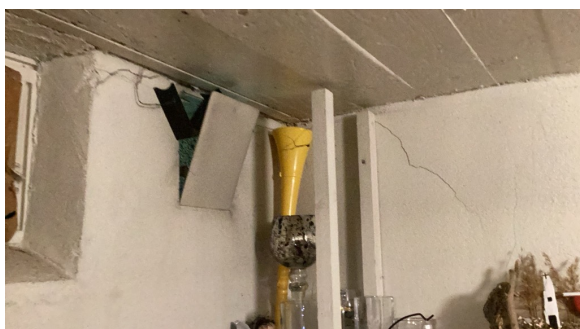
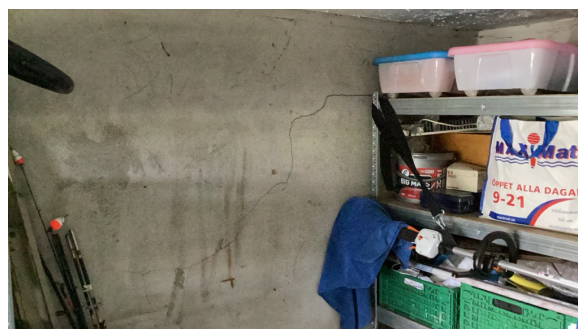
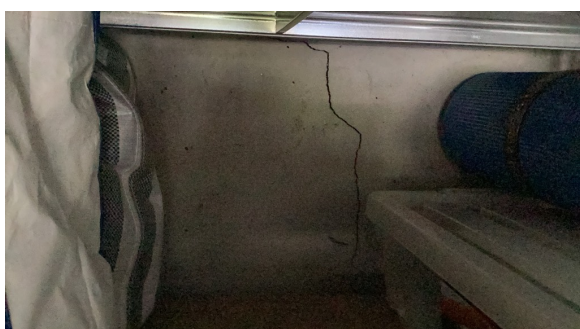
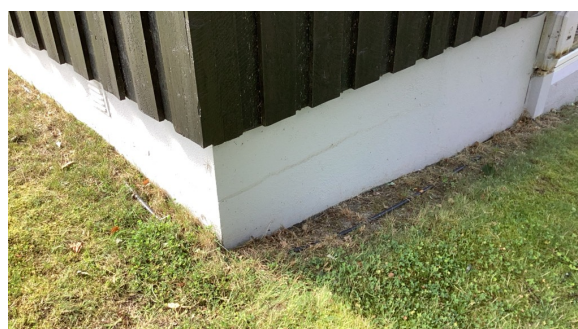
- Det er registrert horisontalriss som er symptom på jordtrykk.
- Det er registrert skråriss som er symptom på setninger.
- Grunnmuren har sprekkdannelser.

Videre oppsprekking eller setninger kan føre til svekkelser i konstruksjonen.

Sprekker i mur bør kontrolleres og utbedres samtidig med ny drenering.
