Furubakken 6, 1890 RAKKESTAD

**Familiebolig over to plan og  
garasje. Barnevennlig, meget  
sentral og attraktiv beliggenhet.**

# Tilstandsrapport

Befaringsdato: 08.08.2025

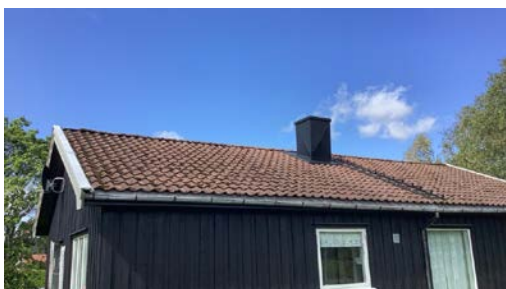
Taket er modent for utskiftning.

Det observeres ingen nåværende fuktinntrengning fra yttertak, men på grunn av alder på tekkingen må det påregnes at fuktinntrengning kan oppstå og at yttertak er i behov av utskiftning.

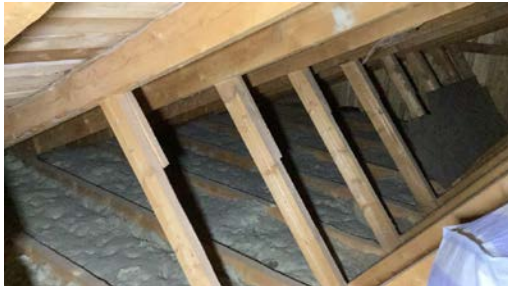
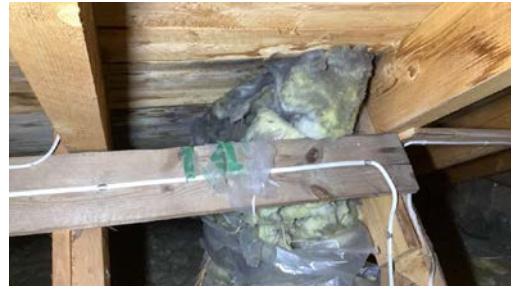
- Det registreres fuktskjolder rundt lufterør til kloakk og på taksperre ved pipe. Det måles ingen fukt ved befaring. Eier opplyser om tidligere lekkasje rundt pipe og lufterør til kloakk, og at pipebeslag og takhatt til lufterør er utbedret og byttet i nyere tid.

Tørre fuktskjolder ved lufteør.

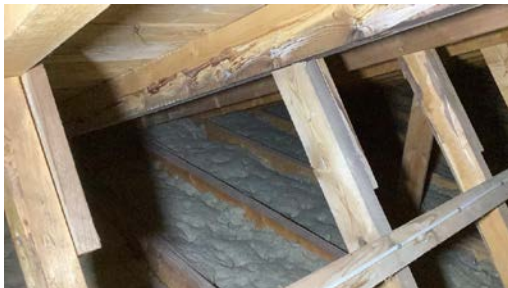
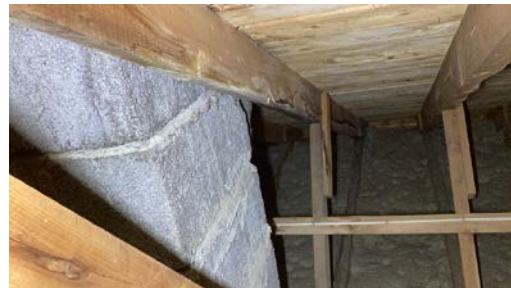
Tørre fuktskjolder ved pipe.

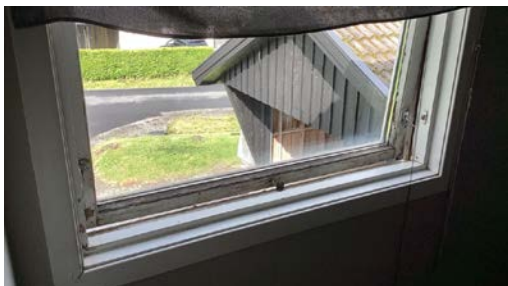
Avskaling og kondenssskader på soverom.

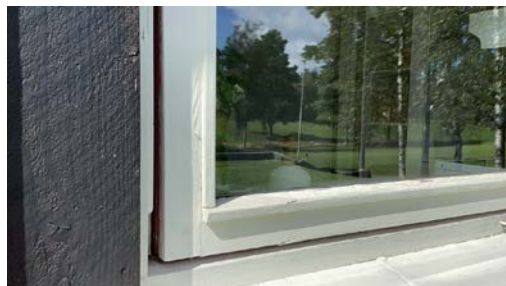
Pløser i maling.

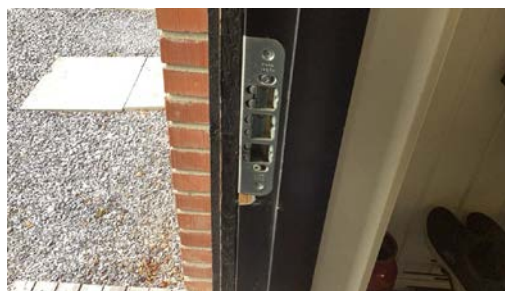
Hakk i karm.

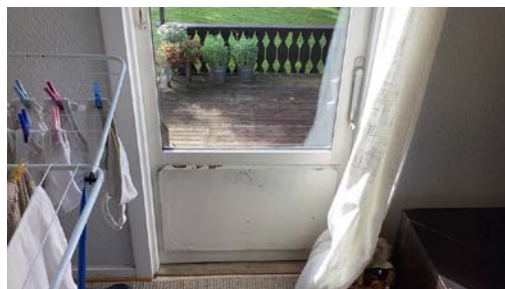
Innvendig fuktskader

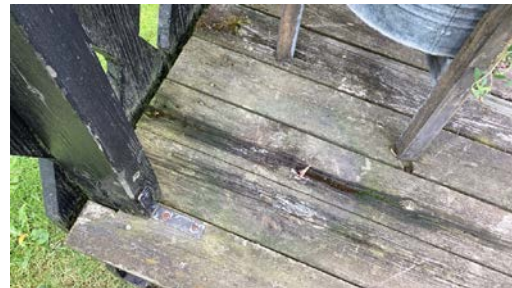
Råteskadet terrassebord.

- Rekkverkshøyde må endres for å tilfredsstille krav på byggemeldingstidspunktet.
- Råteskadet trekledning må skiftes ut.
- Råteskadede konstruksjoner må skiftes ut.
- Det må etableres trapp fra veranda og ut i hage. Veranda må påregnes utskiftet.

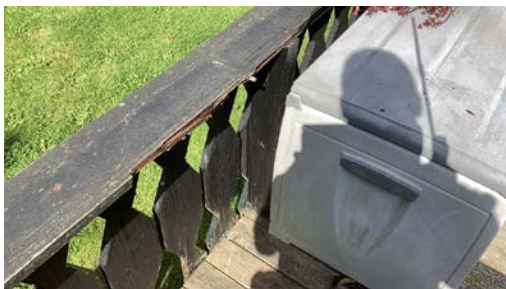
Råteskader i rekkverk.

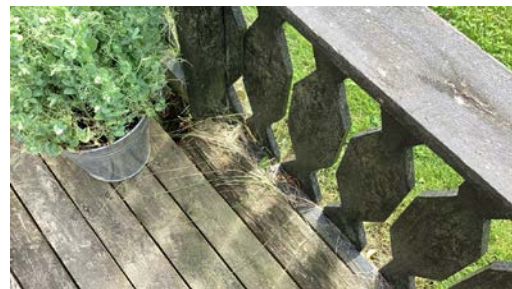
Trapp i trekonstruksjon.

- Det må gjøres tiltak for å lukke avviket. Det må påregnes utskiftning av trapp i forbindelse med oppgradering av veranda.

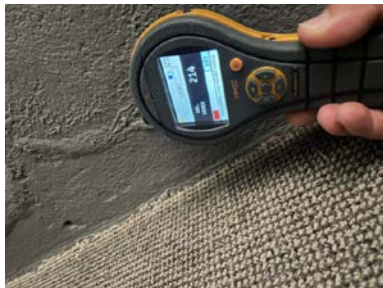
Gulvet har teppe og er av betong. Veggene har panel og betong/mur. Hulltaking er foretatt og det er påvist avvik i konstruksjonen. Hulltaking er foretatt i panelvegg mot murvegg delvis under terreng i kjellerstue. Fuktkvotemåling (vekt%) i konstruksjonen ble målt til 27 noe som indikerer fukt i konstruksjonen.

Måles fukt i murvegg kjellerstue.

- Ytterligere undersøkelser må foretas for å få kartlagt årsak og omfanget på eventuelle skader.

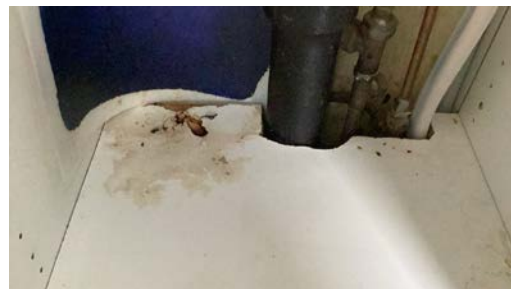
- Kjøkkenet har en noe eldre standard og bruksslitasje. Det observeres fuktskjolder og svellinger i skapbunn i servantskap.

Fuktskjolder i servantskap.

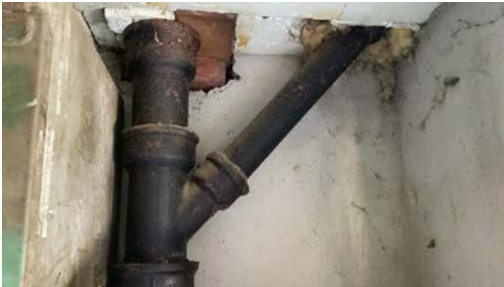
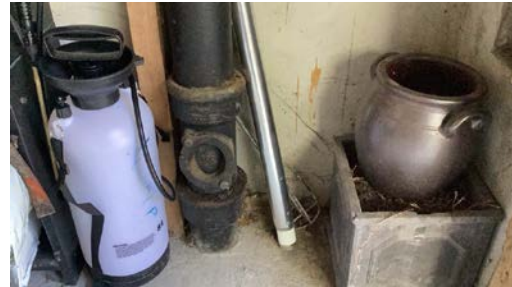
Stakeluke på avløpsrør i garasje.

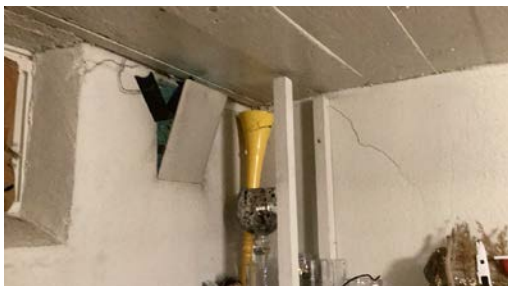
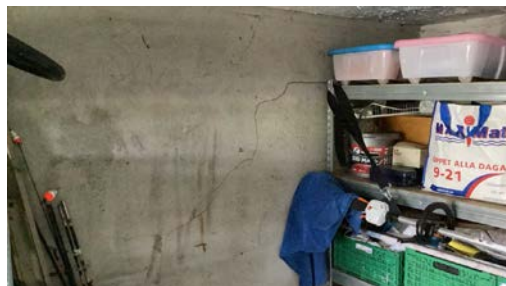
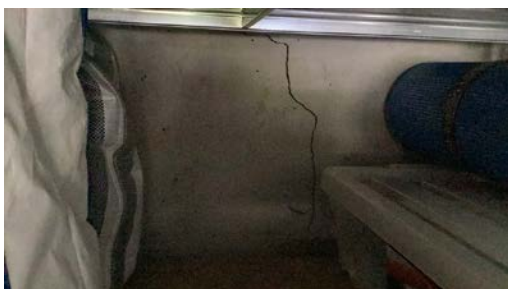
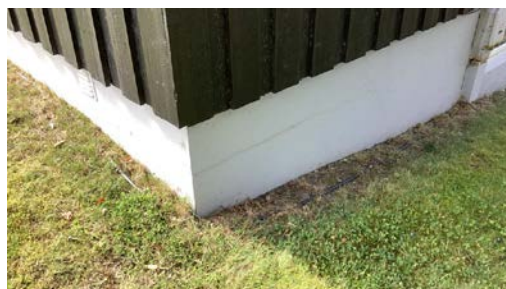
- Det er registrert horisontalriss som er symptom på jordtrykk.

- Det er registrert skråriss som er symptom på setninger.

- Grunnmuren har sprekkdannelser.

Sprekker i mur bør kontrolleres og utbedres samtidig med ny drenering.
