Tilstandsrapport

Rekkehus

Floen 10 , 4355 KVERNALAND

Befaringsdato: 23.04.2026

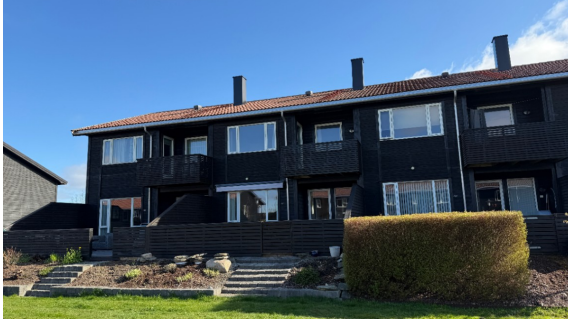
Lufting av takkonstruksjonen bør forbedres for å redusere risikoen for fuktskader pga kondensering.

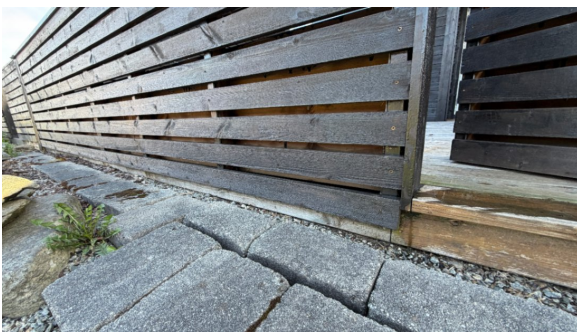
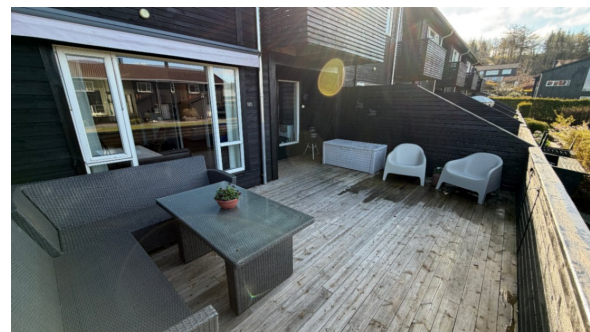
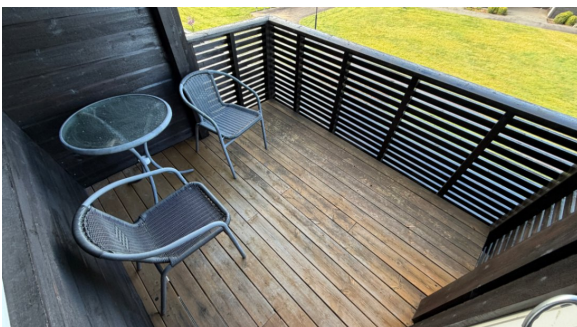
Det er registrert tørkesprekker samt normal vær- og bruksslitasje på terrassebord og rekkverk. Det må påregnes noe nedbrytning og ujevnheter i treverk og konstruksjoner som står i eller nær terreng, herunder søyler, bjelker og reisverk.

Terrasse montert opp etter kledning, dette øker fukt belastningen på treverket, samt hindre ventileringen.

Manglende luft og drenering gir risiko for fukt, råte og oppsprekking.

Port behøver mindre justering.

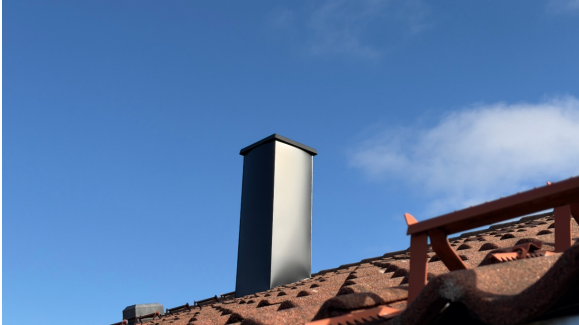
TG 1 Skorstein over tak

Elementpipe fra byggeåret. Skorstein over tak kledd med beslag.
Det er ikke montert ildsted i bolig.

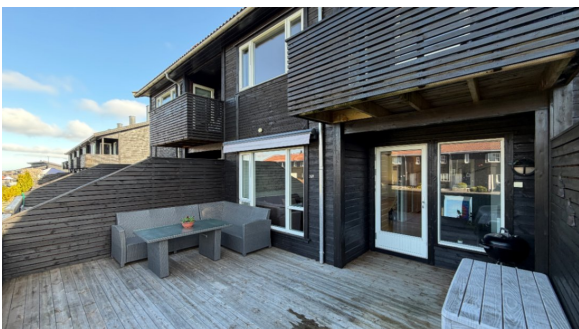
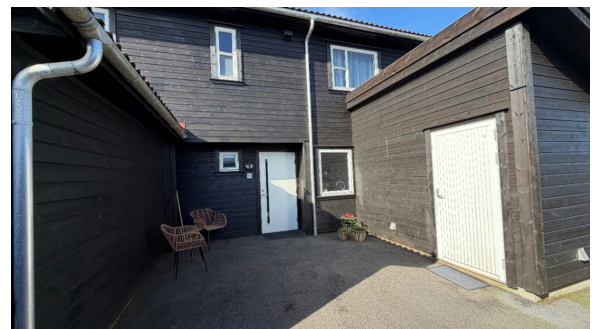
-Kledning montert nær terrenget ved entre, samt terrasse montert opp etter kledning ved terrasse, dette øker fuktbelastningen på treverket og hindre ventilering/luftvekslingen.

Takrenner og nedløp av plast, påregnelig med noen smålekkasjer i skjøter.

Oppspling/kontroll av takrenner og nedløp anbefales med jevne mellomrom.

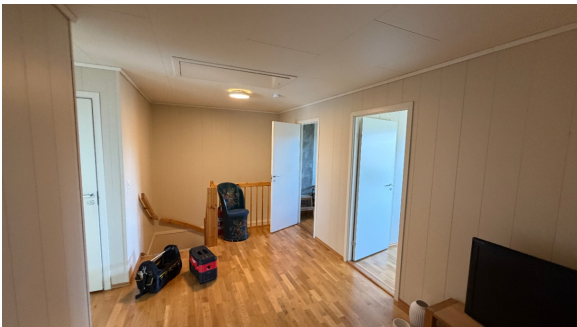
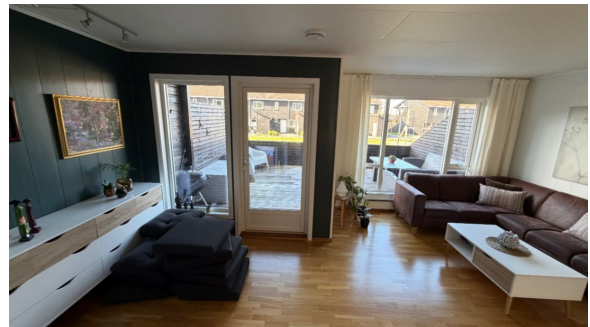
TG2 Overflater

Knirk og gliper kan påvirke komfort og opplevelsen av gulvet. Anbefaler å justere eller etterfeste gulvlister ved behov.

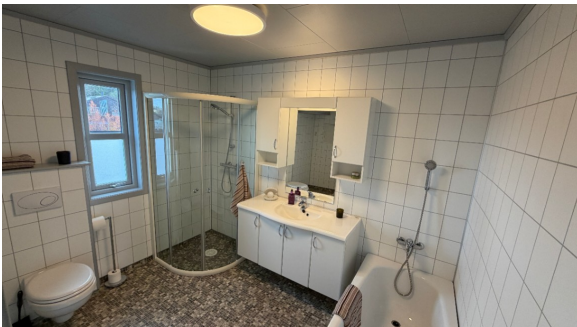
TG 2 Overflater vegger og himling

- Det er påvist tegn til fuktskader i overflater.
- Det er vindu/dør med ikke fuktbestandige materialer i våtsonen (ved vask, dusj, badekar, osv.), løsningen eller byggematerialet er uegnet.

Swelling og begynnende soppdannelser i nedre del av våtromsplater i dusjnisen. Ingen utslag på fukt ved overflatemåling.

Det anbefales å benytte dusjkabinett for å unngå ytterligere fuktbelastning på vegger.
