# Tilstandsrapport

Enebolig

Staffsvegen 3, 2850 LENA

Oppdragsnr.: 20995-2237

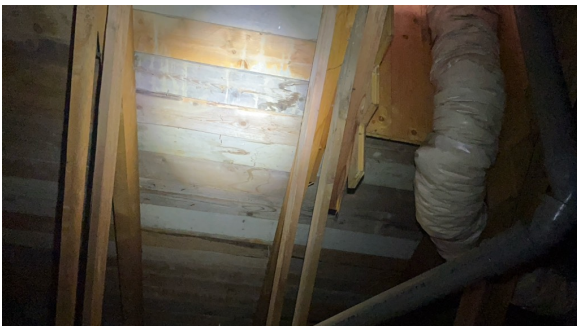
Deler av takkonstruksjonen er undersøkt fra luke ved hjelp av lommelykt. Synlig fuktmerker på undertak. Det er uklart om fuktmerkene skyldes tidligere eller nylig vanninntrengning. Deler av bygningsdelen er skjult, har en alder som øker sannsynligheten for skjulte feil.

Enkelte fuktmerker. Fuktmåling ikke foretatt grunnet manglende adkomst.

Jeg anbefaler ytterligere undersøkelser. Hver vår og høst bør man gjennomføre inspeksjoner av alle tak for å vurdere tilstanden og identifisere nødvendige tiltak. Mangelfullt eller feil vedlikehold kan redusere levetiden eller forårsake betydelige skader.

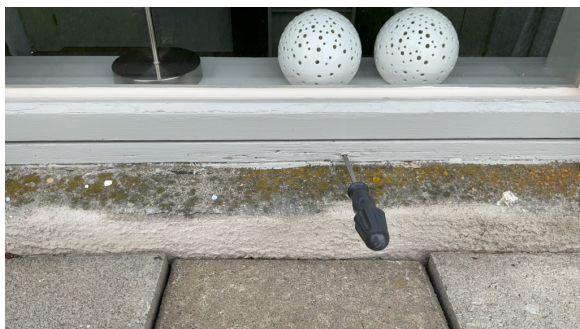
- Det er påvist at enkelte vinduer er vanskelig å åpne/lukke.
- Det er påvist avvik rundt innsettsdetaljer.
- Det er påvist tegn på innvendig kondensering av enkelte vindusglass.
- Det er påvist vinduer med fukt/råteskader.
- Karmene i vinduer er slitte og det er sprekker i trevirket.

Råteskadd kjellervindu registrert. Forholdet gis tilstandsgrad 3.

- Vinduer med råteskader må erstattes med nye.

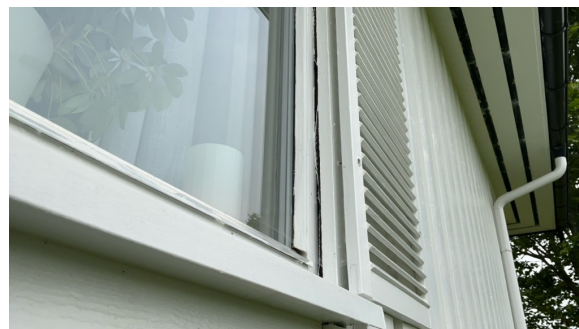
Glipper mellom vinduskarm og omramming. Dette øker risikoen for fukttinntregning.

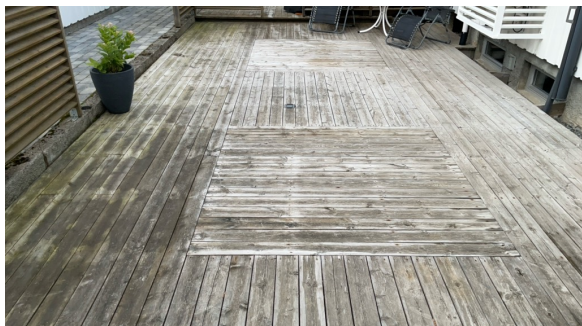
Behov for vedlikehold og enkelte utskiftninger.

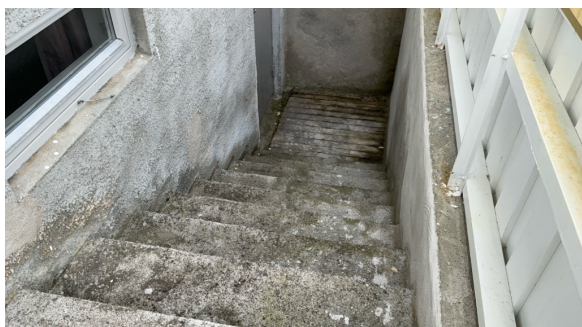
Kjellernedgang er en fuktutsatt konstruksjon.

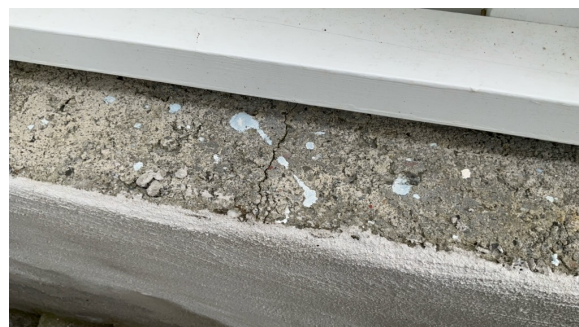
Manglende håndløpere i trappeløp. Enkelte sprekker i støttemur mot trapp.

Enkelte synlige sprekker i topp av støttemur inntil trapp.

Konsekvensen for nevnte avvik kan være fallulykker, tiltak for å bedre sikkerheten anbefales. Jeg anbefaler å følge med på videre utvikling.

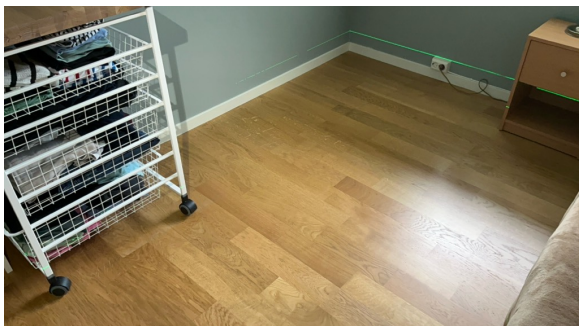
- Målt høydeforskjell på mellom 10 - 20 mm innenfor en lengde på 2 meter. Tilstandsgrad 2 gis med bakgrunn i standardens krav til godkjente måleavvik.

Helningsavvik på ca. 11 mm over en avstand på 2 meter registrert i soverom 1. etasje.

- For å få tilstandsgrad 0 eller 1 må høydeforskjeller rettes opp. Det vil imidlertid sjelden være økonomisk rasjonelt som et enkeltstående tiltak i en bolig som dette. Dersom boligen en gang skal renoveres, kan man vurdere slike tiltak.

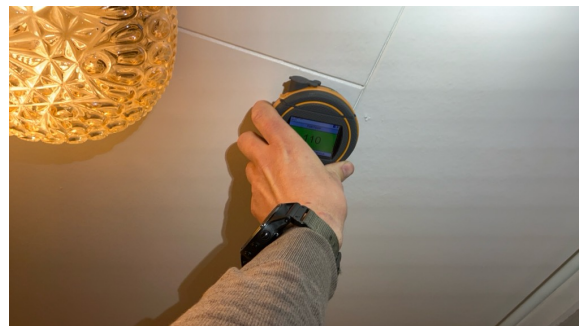
Fuktmerker/svelling i himling toalettrom kjeller. Fuktsøk viste normale verdier.

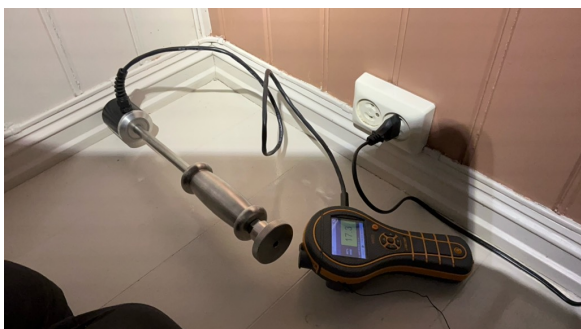
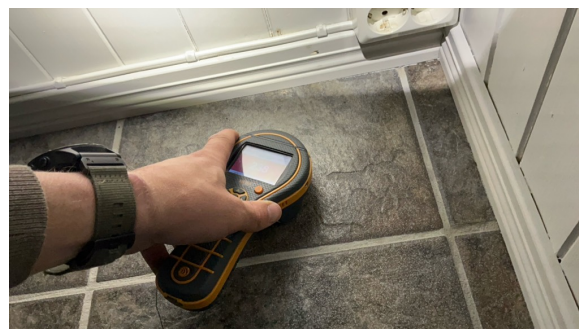
- Det er gjennom målinger påvist høyt fuktnivå i trevegger i underetg./kjeller, det er derfor ikke foretatt hulltaking

Ved enkle fuktsøk ble det registrert områder med forhøyde verdier. Det må påregnes fuktopptrekk via gulv og/eller fundamenter på eldre konstruksjoner mot terreng selv om fuktsikringen utbedres. Innvendige påforede vegger under terreng anses som en risikokonstruksjon fordi konstruksjonen erfaringsvis har høy skadefrekvens. Ved fuktmåling registrerte jeg risikable verdier for skadelig fukt, det indikerer at konstruksjonen er utsatt for fuktpåkjenning. Hulltaking er ikke foretatt da det på annen måte er påvist sannsynlighet for fuktskade. Ved befaring ble det isteden utført fuktsøk med egnet verktøy. Deler av bygningsdelen er skjult, har en alder som øker sannsynligheten for skjulte feil og har brukt opp mye av sin forventede brukstid.

Fuktmåling med hammerelektrode registrerte jeg risikable verdier for fukt. Enkle fuktsøk viste forhøyde verdier.

- Ytterligere undersøkelser må foretas for å få kartlagt tilstanden og omfanget på eventuelle skader.

Jeg anbefaler ytterligere undersøkelser av konstruksjonen. Årsakene til avviket er ikke avdekket på grunn av begrensninger i denne rapportens undersøkelsesomfang. Dette krever ytterligere undersøkelser for å fastslå. Konsekvensene av avviket kan eksempelvis være fuktskader og redusert brukstid. Bygningsdelen må sees i sammenheng med "Drenering" og "Terrengforhold" i rapporten.

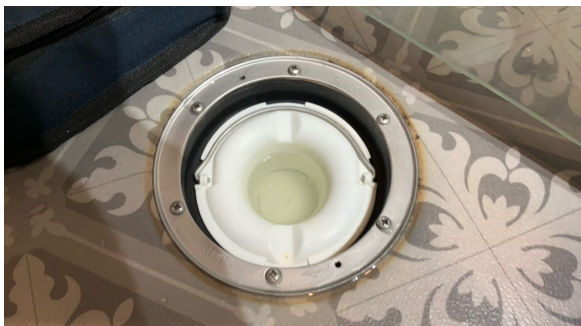
Kontroll av sluk. Enkelte riss i belegget i brett ned mot klemring.

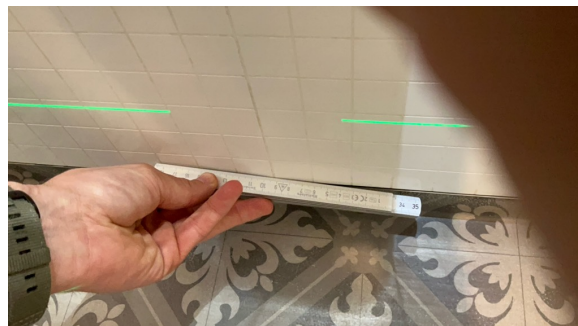
- Det er tegn på fuktskader nederst på våtromsplater.

Svelling på baderomspanel

Innhent dokumentasjon på våtrommet om mulig. Dette avviket kan redusere levetiden til våtrommet. Baderomspanel må utbedres. Våtrommet oppfyller ikke dagens krav, og kjøperen må vurdere om det er hensiktsmessig å bruke våtrommet på en annen måte enn det gjeldende regelverket beskriver. Dette kan for eksempel innebære installasjon av et tett dusjkabinett og nøye overvåking av eventuelle tegn på fuktskader.

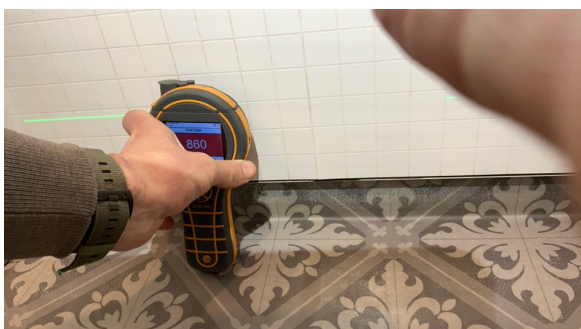
Ved enkle fuktsøk ble det registrert områder med unormale verdier.

Fuktsøk på baderomspanel i dusjsone viste forhøyde verdier.

Jeg anbefaler ytterligere undersøkelser. Viser til øvrige punkter angående våtrommet i rapporten.

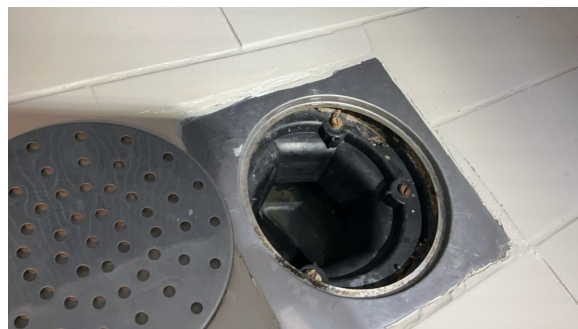
Kontroll av sluk, ikke synlig membran.

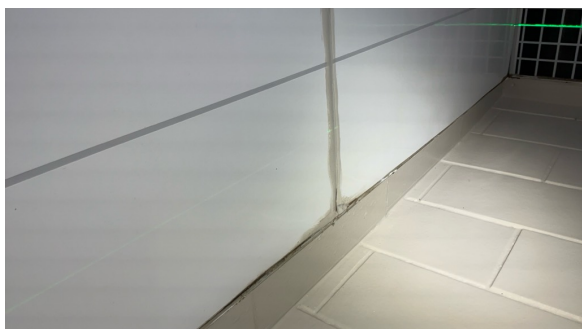
Det gjøres oppmerksom på at våtrommet er vurdert ut i fra dagens krav i tillegg til våtrommets byggeår. Det er blant annet avvik på ventilasjon, fall og membran. Membran har begrenset restlevetid, fritt vann på gulv/vegg frarådes. Fritt vann direkte på gulv/vegg øker belastning på konstruksjon. Ikke synlig membran i sluk. Dører og vinduer må beskyttes mot direkte vannpåkjenning og helst plasseres utenfor de våte sonene. Vindu/dør er plassert i et område som er definert som våtsone. Det er usikkert om monteringsdetaljer hensyntar dette, se Byggforsk datablad 543.505 og 543.506.

Fuktskader på baderomsplater i dusjsone.

Våtrommet oppfyller ikke dagens krav, og kjøperen må vurdere om det er hensiktsmessig å bruke våtrommet på en annen måte enn det gjeldende regelverket beskriver. Dette kan for eksempel innebære installasjon av et tett dusjkabinett og nøye overvåking av eventuelle tegn på fuktskader. Generelt behov for vedlikehold, oppgraderinger og forbedringer. Kostnadsestimat er vurdert ut fra full renovering av våtrommet.

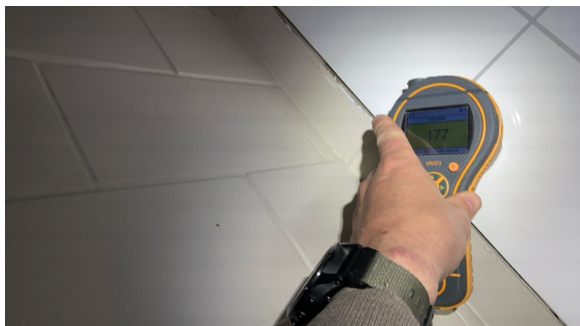
Ved enkle fuktsøk ble det registrert forhøyde verdier.

Fuktsøk viste noe forhøyde verdier.

Jeg anbefaler ytterligere undersøkelser. Viser til øvrige punkter angående våtrommet i rapporten.

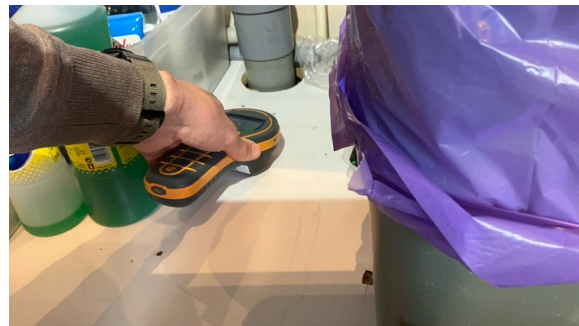
Komfyrvakt anbefales montert. Fuktskjolder/svelling i bunnplate i benkeskap. Ved enkle fuktsøk registrerte jeg ingen unormale verdier.

Noe svelling i bunnplate under servant. Fuktsøk viste normale verdier.

Bygningsdelen fungerer med dette avviket, men for å lukke avviket må det gjøres tiltak.

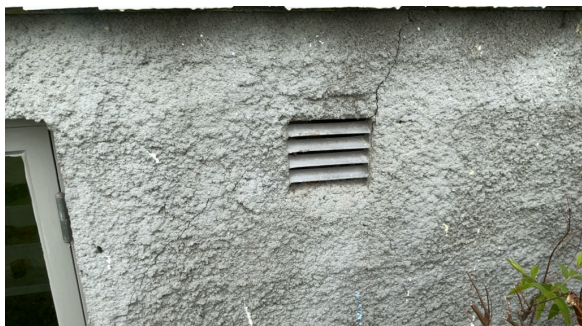
- Grunnmuren har sprekke-dannelser.

Fundamentering er nedgravd og ikke tilgjengelig for inspeksjon. Riss og sprekker registrert på grunnmur. Riss og sprekker av en slik karakter er normalt på bygninger fra denne perioden.

Sprekk i grunnmur registrert.

Anbefaler å følge med videre utvikling. Årsakene til avviket er ikke avdekket ettersom det går utover undersøkelsesnivået i rapporten, konsekvensen er at det må gjøres ytterligere undersøkelser.
