# Tilstandsrapport - NS 3600

## Rore hageby 29B

4886 Grimstad

**Rapport kode: 368133**

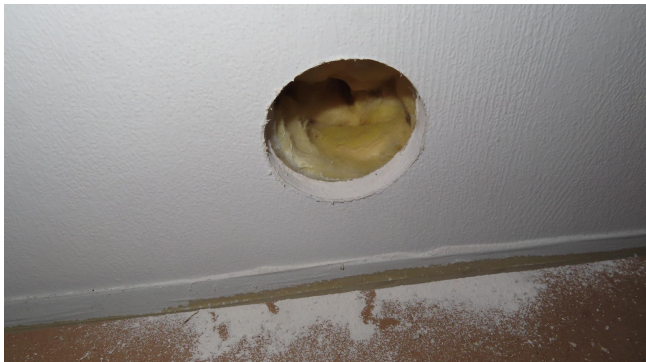
Hulltaking utført i vegg øst til bod i U- etasjen, ingen fukt målt.

Hulltaking.

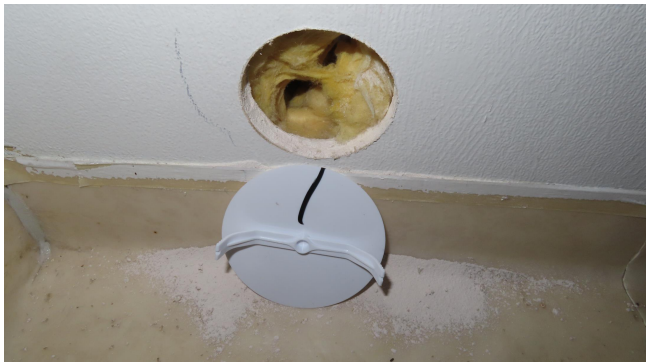
Kontroll utført i tilliggende konstruksjoner og selve rommet, ingen fukt målt ved befarngen.

Hulltaking er utført i fra boden.

Hulltaking.

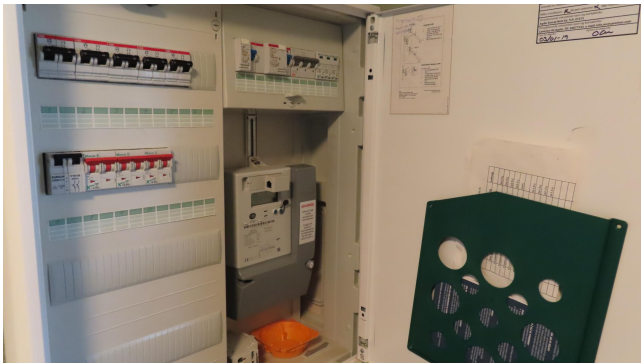
Sikringsskap montert i gang 1. etasje på vegg nord ende øst.  
Hovedsikring 50 ampere, 10 kurser.

Sikringsskap.
