# Tilstandsrapport

Rekkehus

Eidebakken 7C , 4846 ARENDAL

Befaringsdato: 09.01.2026

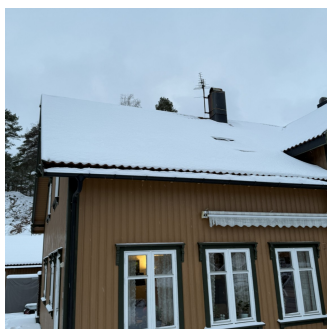
Det var snø på taket ved befarings tidspunktet.

Snø på tak

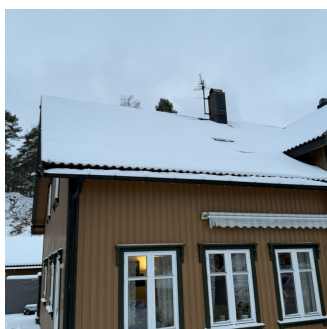
Snøfanger er kun montert over inngangsdør på side nord.

Manglende montering av snøfangere.

Fravær av snøfangere øker risikoen for snøras, som kan skade personer, kjøretøy eller bygningsdeler.

Mangler snøfangere

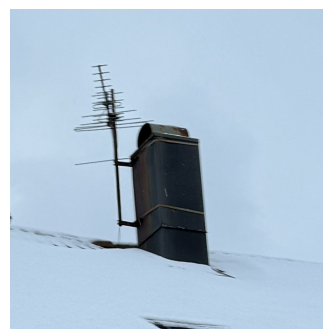
Pipebeslaget har en del flassing og avrenning av rust.

Alder og rust fra antenne montert på pipebeslag smitter over på pipebeslag.

Redusert levetid for pipebeslaget og økt risiko for lekkasjer og ytterligere korrosjonsskader.

Pipebeslag

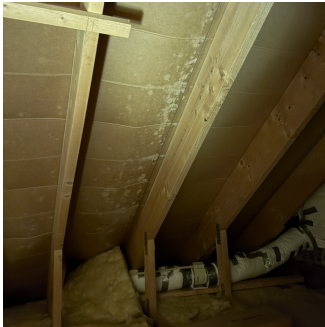
- Det er påvist fuktskjolder i undertak/takkonstruksjon.

Fuktmerkene i undertaket antas å være forårsaket av varmetap ved gjennomføring av lufterør til badet, ettersom merkene kun er lokalisert i dette området.

Konsekvensen er økt risiko for fuktskader i undertaket og tilgrensende konstruksjoner, som over tid kan føre til svekket materialkvalitet, muggdannelse og redusert levetid for taket.

Fuktmerker i undertak

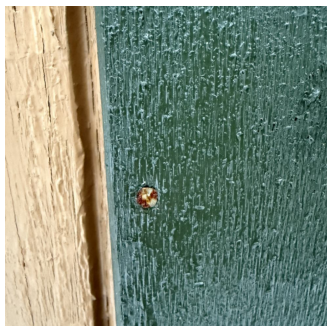
Montering er utført med spiker, hvor noen av spikerne er blanke og ikke beregnet for utendørs bruk.

Disse har begynt å ruste.

Bruk av spiker som mangler korrosjonsbeskyttelse for utendørs miljø og manglende vedlikehold.

Konsekvensen er at rustdannelse kan føre til svekket festeevne over tid og misfarging av belistning.

Spiker som rustet

- Det bør gjøres tiltak for å lukke avviket.

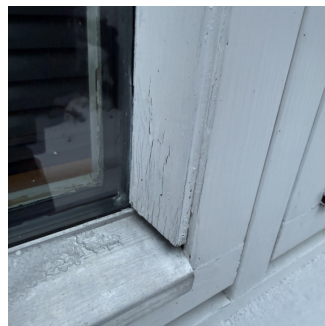
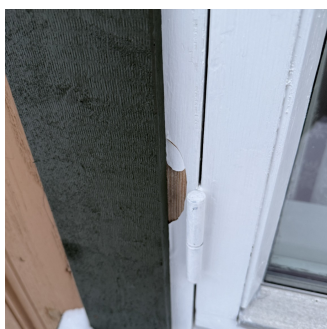
Enkelte vinduer har behov for vedlikehold mht. maling.

Manglende vedlikehold øker risiko for fuktskader, råteutvikling og redusert levetid for vinduer.

Oppsprekkt maling

Flassing

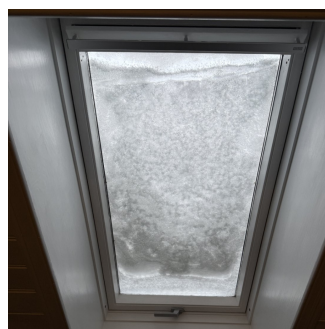
Det er montert et takvindu i soverom sørøst, vindu er kun inspisert fra innsiden og er ikke åpnet grunnet snø.  
Det ble utført overflate søk etter fukt rundt vindu uten funn av avvik.

Takvindu

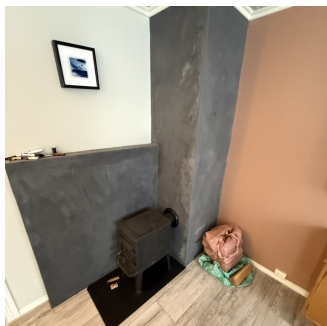
Elementpipe med vedovn i stue.  
Det er montert sotlukestein i feierluke.

Ovn i stue

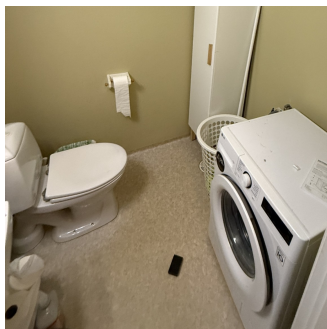
- Mer enn halvparten av forventet brukstid er passert på membranløsningen.

Alder

Konsekvensen er økt sannsynlighet for skader som rift eller oppsprekking ved videre bruk.

Funksjonen som gulvbelegg opprettholdes foreløpig, men levetiden er begrenset og det må påregnes utskifting innen en relativt kort tidshorisont.

Gulvbelegg

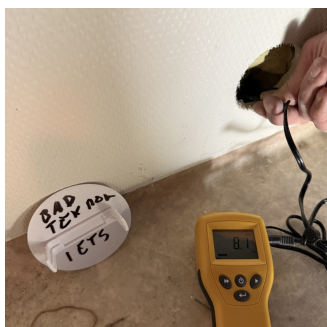
Hulltaking er foretatt uten å påvise unormale forhold.

Undersøkelsen viser følgende oppbygging: gips, isolert reisverk og plate i wc/vaskerom.

Hulltaking i bod 1 etg

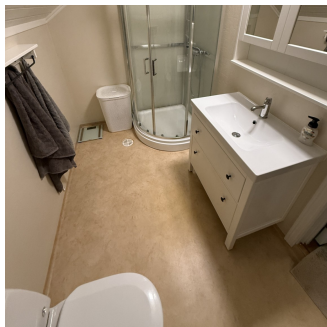
- Det er påvist avvik i fallforhold til sluk i forhold til krav i forskrift på byggetidspunktet.

Det er ca. 9cm oppkant ved dør, resten av gulvet er flatt og mangler fall til slukene.

Utførelse

Konsekvensen er økt risiko for vannansamling på gulvet, som kan gi uønsket fuktbelastning, redusert brukskomfort og potensiell skade på konstruksjoner over tid dersom vann trenger inn i sjikt eller tilstøtende områder.

Bad

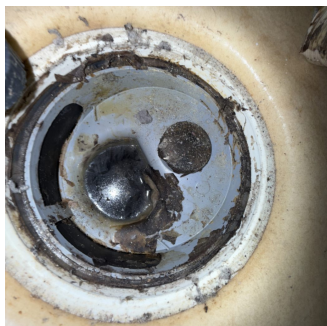
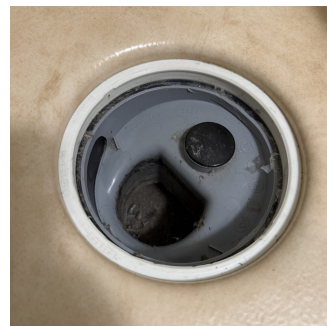
Alder

Konsekvensen er økt sannsynlighet for skader som rift eller oppsprekking ved videre bruk.

Funksjonen som gulvbelegg opprettholdes foreløpig, men levetiden er begrenset og det må påregnes utskifting innen en relativt kort tidshorison.

Sluk under dusjkabinett

Sluk på gulv

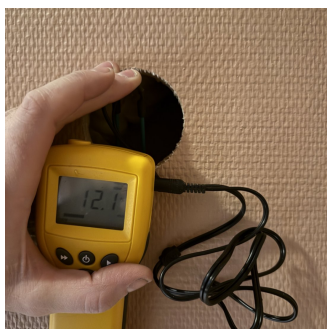
Hulltaking er foretatt uten å påvise unormale forhold.  
Hulltakingen er utført i veggen bak dusjkabinett i trappeåpning.  
Undersøkelsen viser følgende oppbygging: plate, isolert reisverk og plate i bad.

Hulltaking i trappeåpning for bad 2 etg.

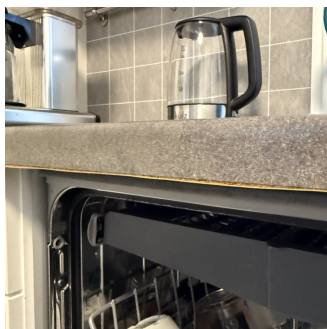
- Det er påvist skader på overflater/kjøkkeninnredning utover normal slitasjegrad.

Konsekvensen er redusert materialstyrke og estetisk kvalitet.

Skaden kan medføre ytterligere nedbrytning dersom fuktbelastningen fortsetter, og det er risiko for at benkeplaten må skiftes ut for å opprettholde funksjon og hygiene.

Svellet benkeplate

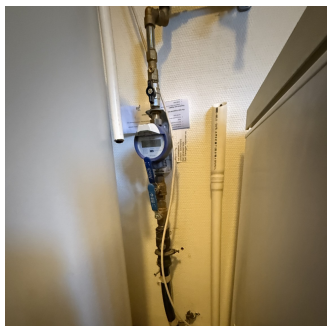
Konsekvensen er økt risiko for lekkasjer og vannskader, samt behov for utskifting eller omfattende vedlikehold innen overskuelig fremtid. Dette kan medføre kostnader og potensielle følgeskader dersom tiltak ikke iverksettes.

Stoppekran i bod 1 etasje

- Det er ikke behov for utbedringstiltak siden anlegget fungerer i dag, men ut ifra alder kan skader plutselig oppstå på eldre anlegg.
- I forbindelse med oppgradering av våtrom vil det være naturlig med utskifting av rør.

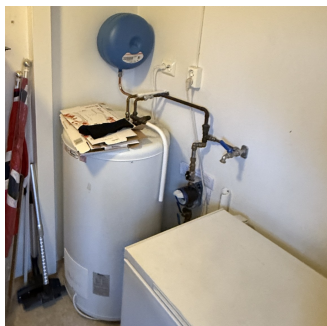
Mangelfull tilkobling kan medføre økt risiko for elektrisk feil, varmgang og i verste fall brannfare. Det kan også føre til redusert driftssikkerhet og behov for utbedring før videre bruk.

Bereder i bod

- Det er ikke behov for utbedringstiltak siden tanken fungerer i dag, men ut ifra alder kan skader plutselig oppstå på eldre tanker.
- Det bør etableres tilfredsstillende el-tilkobling etter gjeldende forskrift.

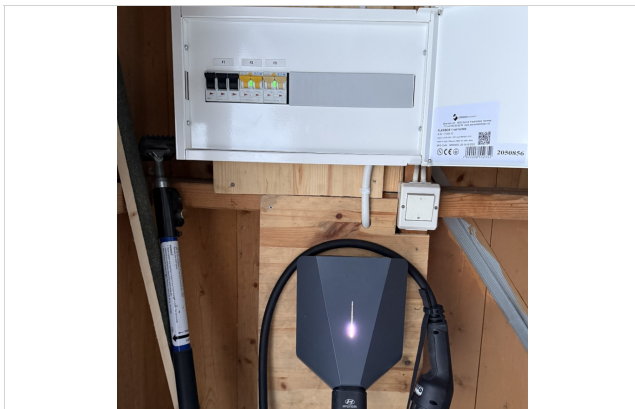
El-skap og lader i garasje
