Tilstandsrapport

Boligbygg med flere boenheter

Lyngstien 29, 1528 MOSS

Befaringsdato: 06.02.2025

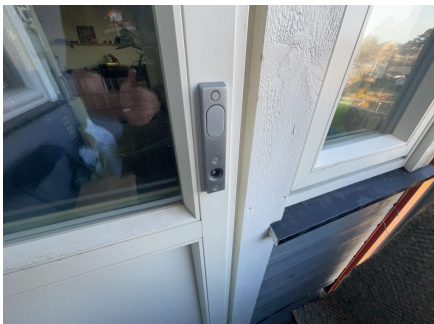
TG 2 Dører

Utvendig håndtak terrassedør mangler.

Hoveddør noe treg i lås.

Montere nytt håndtak terrassedør (helt sett).

Justere hoveddør.

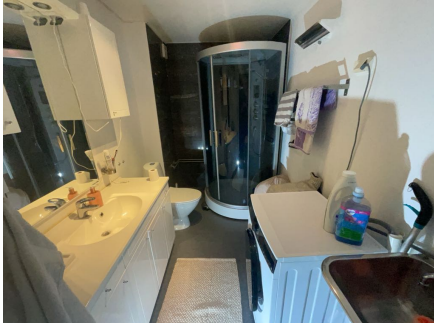
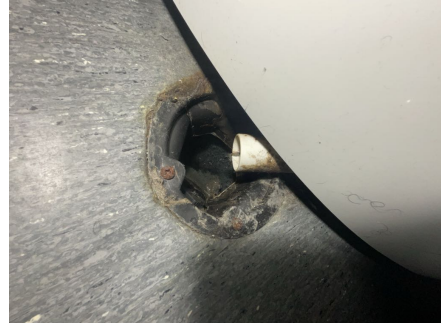
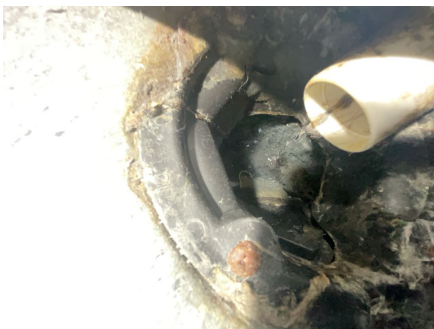
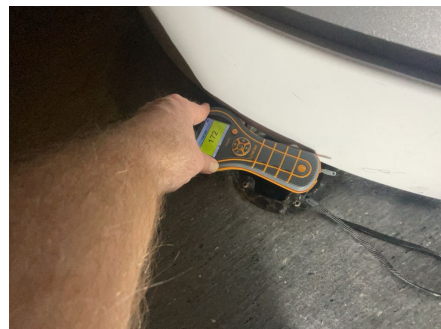
Sluk i plast har skade/sprekk i klemring, rust på skruer. Søk med fuktindikator gir noe høyere verdier inn mot del av gulv med sluk.

Alder indikerer at normal forventet brukstid er passert, lekkasje med påfølgende skader kan plutselig oppstå. Det må forventes at påkostninger/utskiftninger skal utføres innen kort tid, men det er vanskelig å mene noe om når dette blir påkrevet. Risikoen med å utsette denne type oppgradering er at andre deler av bygningsmassen vil kunne bli påført unødvendige skader som følge av en følgeskade i utett baderom.

Det er trolig noe vanninnslag ved sluk på grunn av skade/sprekk på klemring, dette utgjør en risiko for lekkasje.

Kostnadsestimat: 100 000 - 300 000

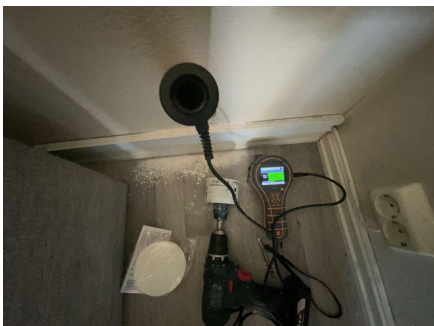
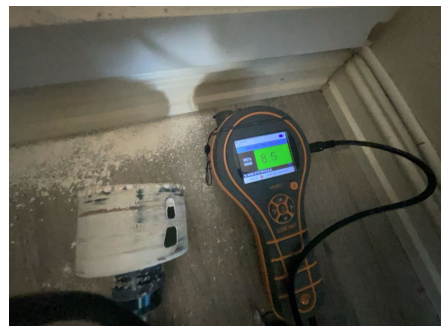
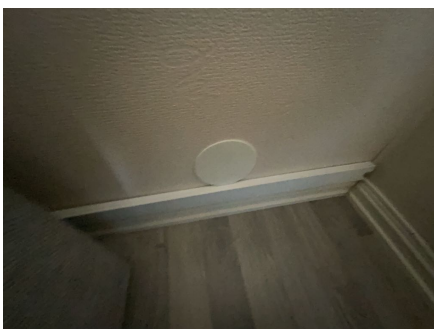
Tilleggende konstruksjoner våtrom

Hulltaking er foretatt uten å påvise unormale forhold. Hulltaking er foretatt ved/i Stue. Fuktkvotemåling (vekt%) i konstruksjonen ble målt til 9.

Det anbefales at forholdet holdes under oppsikt.

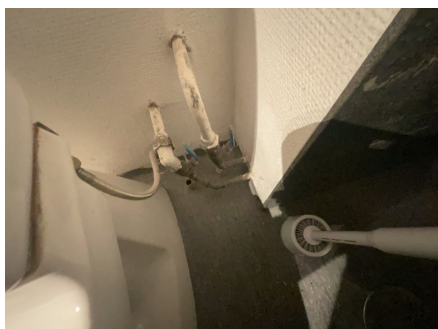
TG 2 Avløpsrør

Det er avløpsrør av plast.

- Det er ikke behov for utbedringstiltak siden anlegget fungerer i dag, men ut ifra alder kan skader plutselig oppstå på eldre anlegg.
- Tidspunkt for utskiftning av avløpsrør nærmer seg.
