# Tilstandsrapport

Enebolig

Nustadveien 57, 3970 LANGESUND

Befaringsdato: 02.10.2025

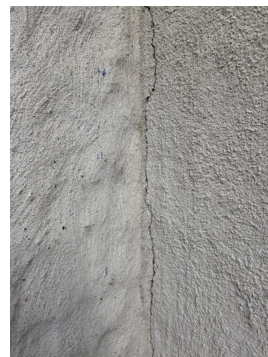
Fasadepanel nylig malt 2025. Stedvis noe værslitt panel. Fiberpuss med stedvis nylig utbedringer. Mindre riss ble registrert.

Riss i murpuss.

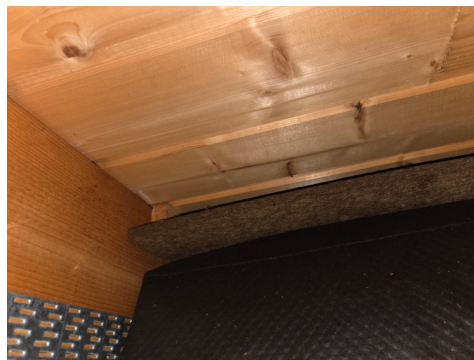
Luftespalte ved raft.

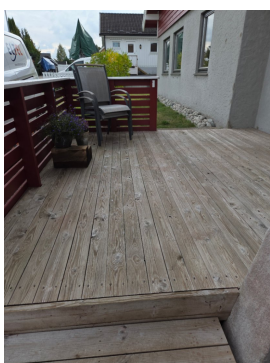
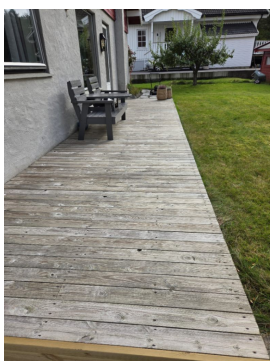
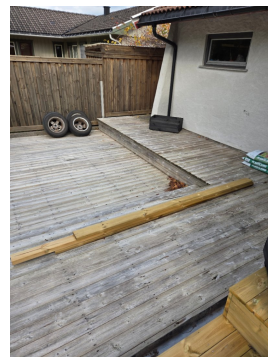
Boligen har etablert romslig platting på grunn med adkomst fra stue og hage. Gulvbord og bjelker i impregneret trevirke. Det er også etablert mindre platting/trapp i impregneret trevirke.

I følge eier er deler av terrasser etablert på jernbanesviller i kreosot trevirke. Ukjent hvordan terrasser er telesikret til grunn.

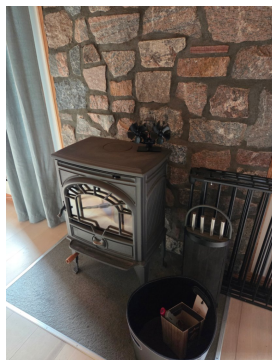
## ! TG 1 Pipe og ildsted

Pipe oppført i murt lettklinker elementer. Peisovn etablert i stue. Pipe og brannmur forblendet med naturstein. Pipe og ildsted har forskriftsmessig avstand til brennbart trevirke.

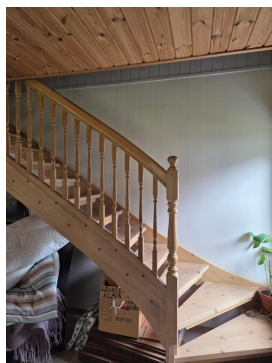
## ! TG 1 Innvendige trapper

Trapp mellom etasjer i lakkert trevirke. Rekkverk med profilerte balustere i lakkert trevirke. Trapp fyller sin funksjon. Mindre merknad på manglende håndlist på vegg.

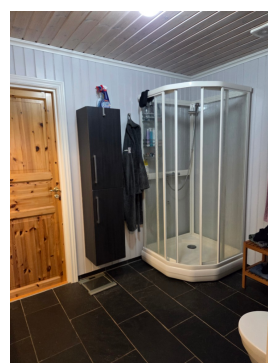
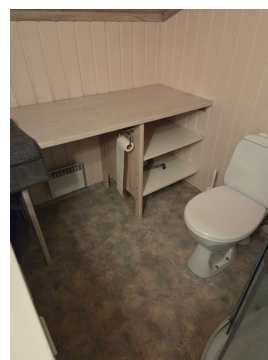
Bad med utgått levetid. Oppgraderinger må beregnes.

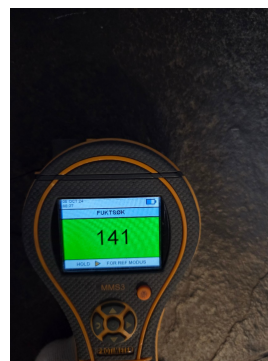
## ! TG 1 Tilliggende konstruksjoner våtrom

Ved bruk av fuktindikator ble ingen unormale fuktverdier målt i våtsoner.

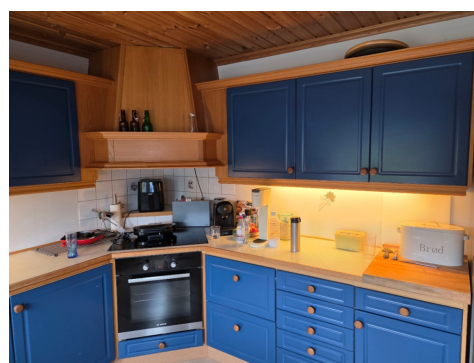
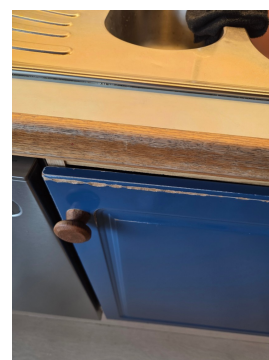
- Det er påvist skader på overflater/kjøkkeninnredning utover normal slitasjegrad.

Slitt fronter

Utbedringer må beregnes.

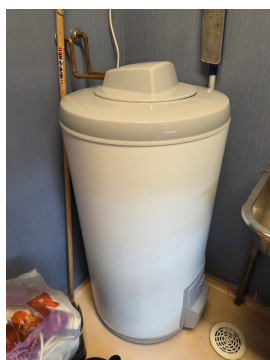
VV tank på 200 liter fra 2015 etablert i vaskerom.
