Tilstandsrapport

Bolig/nærings bygg.

Stasjonsveien 39, 1940 BJØRKELANGEN

Rapportdato: 08.06.2024

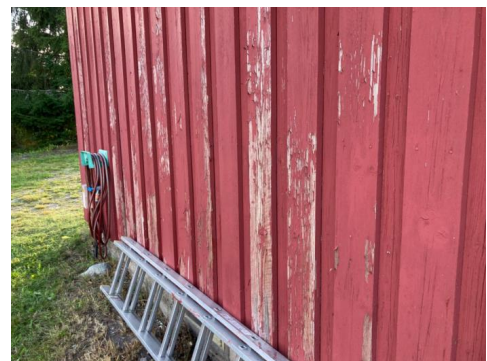
- Det er påvist spredte råteskader i bordkledningen.
- Det er avvik:

Utvendig panel må utbedres.

- Andre tiltak:
- Råteskadet trekledning må skiftes ut.

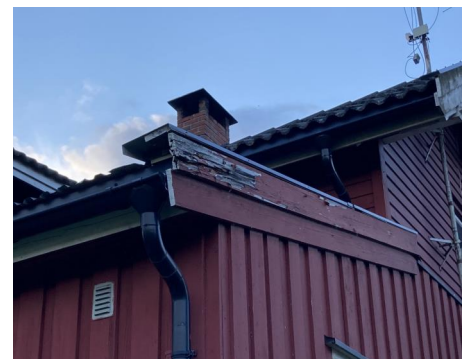
Vindskier har råteskader.

Vindski må skiftes.

Enkelte vindskier må skiftes.

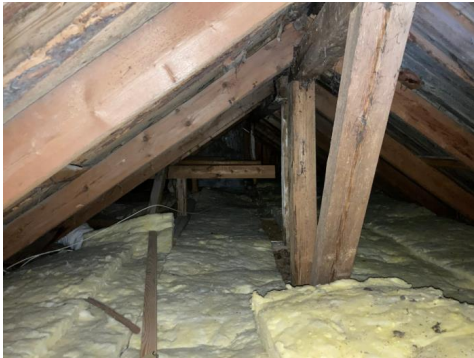
Kryploft hovedtak.

Kryploft hovedtak bør ryddes og isoleres.
Eier opplyser at det forekommer mus i bygning.

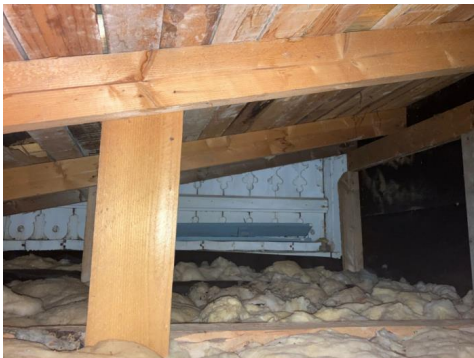
Kryploft tilbygg.

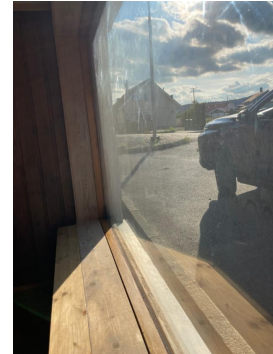
- Det er påvist noen glassruter som er punktert eller sprukne
- Karmene i vinduer er slitte og det er sprekker i trevirket.

Butikkvindu har tegn som tyder på at er punktert.

- Vinduer med punkterte/sprukne glass må påregnes skiftes ut, enten hele vinduet eller kun selve glassene.
- Det må påregnes noe vedlikehold og at enkelte vinduer må skiftes ut.

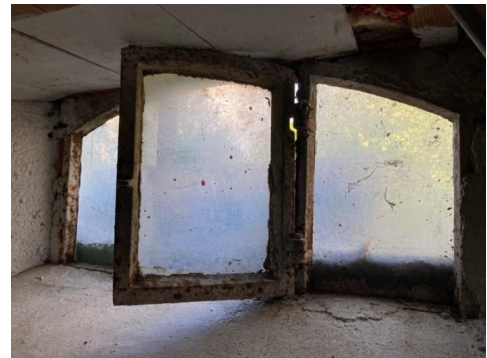
Eldre jernvindu i kjeller.

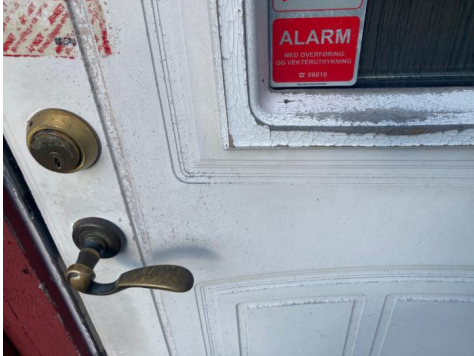
- Det er påvist utetthet/åpning mellom dørblad og dørkarm. Dvs. at kaldtrekk kan oppstå.
 - Karmene i dører er værslitte utvendig og det er sprekker i trevirket.
- Dør til utleidel har slitasje i karm og utvendig, utett mellom dørblad og karm.
Dør til næringslokale i front har manglende vedlikehold.
Dør til kjellernedgang har manglende vedlikehold og noe skadet utvendig.

Ytterdør til boligdel.

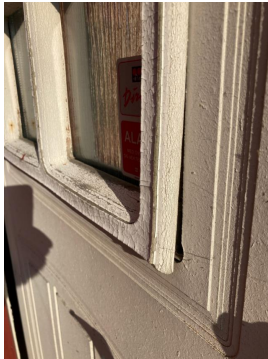
Ytterdør til kjellernedgang.

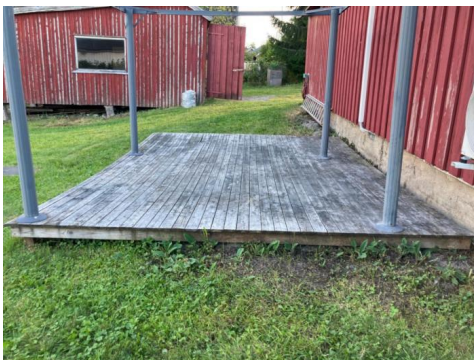
- Det er påvist fukt/råteskader i konstruksjonen.

Platting.

Platting må bygges ny.

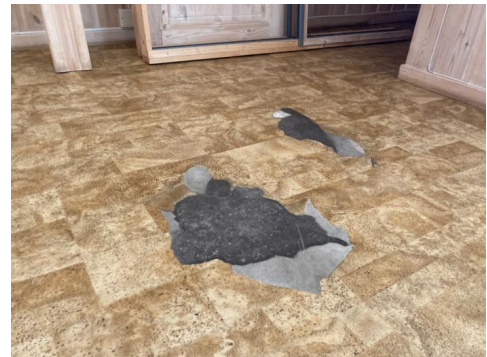
Belegg i næringsdel har skader på gulvbelegg og mangler sveiset skjøter. Deler av vegoverflater er ikke ferdigstilt.

Skader på gulv i 1.etasje.

Det må påregnes at de fleste overflater utbedres eller skiftes.

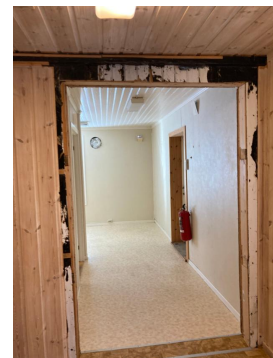
Flere overflater i 1.etasje er ikke ferdigstilt.

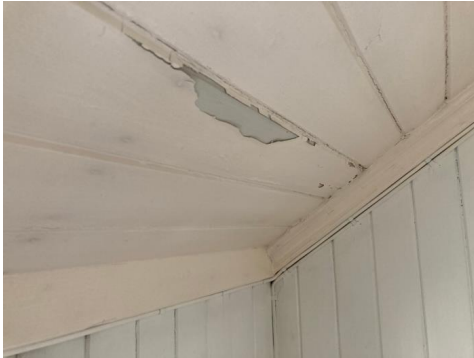
- Det er stedvis påvist synlige skader på overflater.
- Overflater har en del slitasjegrad utover det en kan forvente.

Overflater i loftetasje har til dels sterk slitasje.

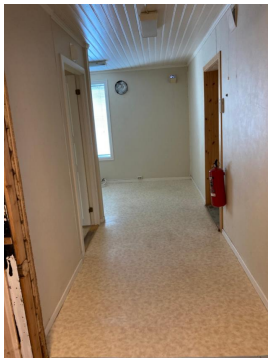
- Målt høydeforskjell på over 20 mm innenfor en lengde på 2 meter. Tilstandsgrad 3 gis med bakgrunn i standardens krav til godkjente måleavvik.
- Målt høydeforskjell på over 30 mm gjennom hele rommet. Tilstandsgrad 3 gis med bakgrunn i standardens krav til godkjente måleavvik.

Rom med entre har skjevheter.

Ved eventuelt oppretting av gulvet eller etasjeskille er det gitt et kostnadsestimat, som kun er for retting av gulvet og tar ikke hensyn til om bjelkelaget må skiftes, skifte overflater, endringer av åpninger/dører, det anbefales at dette undersøkes nærmere for et mer realistisk kostnads overslag.

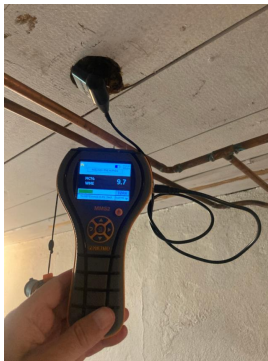
Ved fuktmåling i bjelkelag ble det målt ca. 10 %, som er normalt.

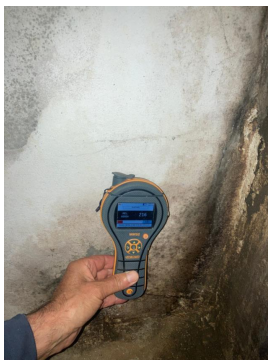
- Det er påvist indikasjoner på noe fuktgjennomtrenging i kjellergulv.
- Det er påvist indikasjoner på noe fuktgjennomtrenging inn i kjellermur.
- Det er påvist synlig fuktighet på mur/gulv i kjeller.

Fuktsøk viste fukt på kjellervegger.

- Andre tiltak:
- Det må foretas tiltak for å redusere/begrense fuktgjennomtrenging inn i kjeller.
- Det påviste fuktnivå gir grunn til å overvåke konstruksjonen jevnlig for å se utvikling over tid, og eventuelt foreta tiltak for å unngå fuktskader.

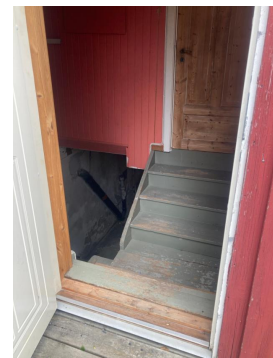
Trapp til 1.etasje mangler rekkverk.

Det bør etableres rekkverk for trapp til 1.etasje.

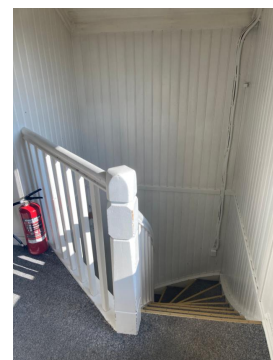
Trapp til loftetasje mangler håndløper.

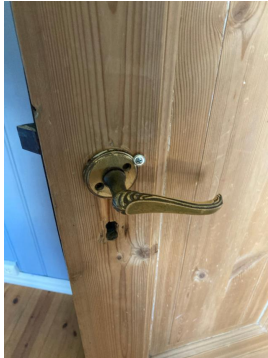
- Det er påvist avvik som tilsier det bør foretas tiltak på enkelte dører.
- Enkelte av innvendige dører har en del slitasje.

Dører har mangler.

Dør til bad må skiftes og flere dører må utbedres.

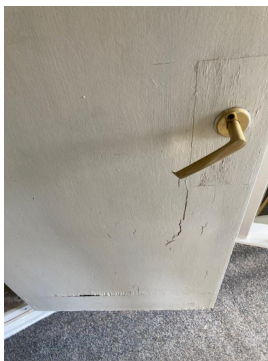
Dør til bad loftetasje har skader.

Dør til bad har skader.

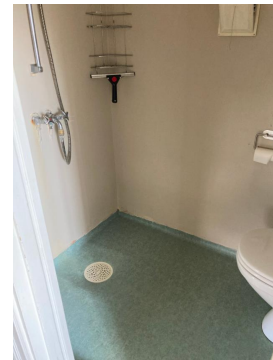
Lite bad i boligdel.

- Våtrommet må totalrenoveres. Alle forhold med tettesjikt, våtsone, sluk m.m. må dokumenteres.

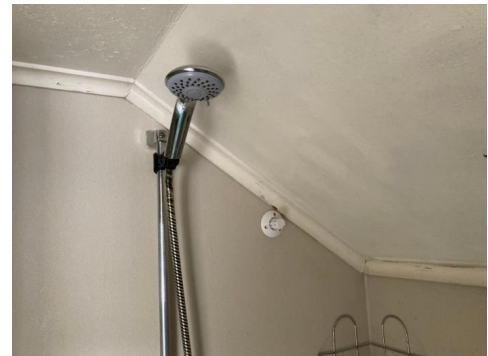
Takhøyde på bad er lite brukbart.

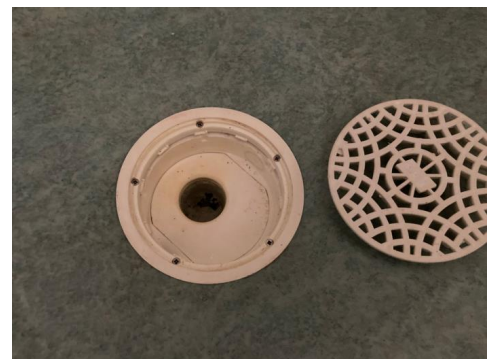
Plastsluk.

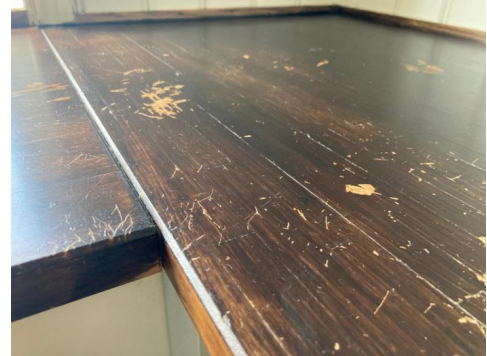
- Det er påvist at overflater/kjøkkeninnredning har omfattende skader. Fronter og benkeplate har høy slitasje.

Innredning har høy slitasje.

- Det må foretas full utskiftning av overflater/innredning.

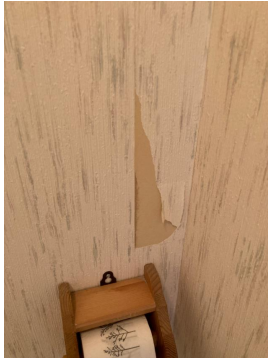
Tapet på vegger har skader.

Løs tapet på vegger.

Tapet bør utbedres.

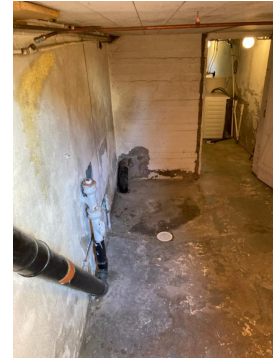
Deler av avløpsrør i kjeller.

- Det er ikke behov for utbedringstiltak siden anlegget fungerer i dag, men ut ifra alder kan skader plutselig oppstå på eldre anlegg.

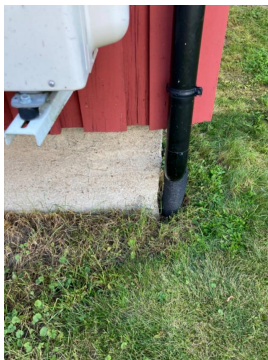
- Det er ikke tegn på noe utvendig fuktsikring.
- Det er ut ifra observasjoner konstatert at drenering/tettesjikt har funksjonssvikt/svært begrenset effekt.

Det er registrert fukt i kjeller.

Det er ikke synlig fuktsikring utover rør fra nedløp.

- Det må foretas utskiftning av drenering/tettesjikt.

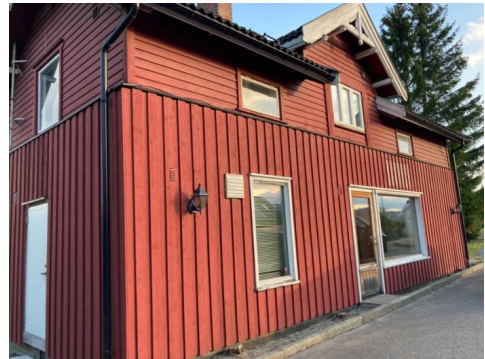
Terreng faller mot bygning.
