Stasjonsveien 39, 1940 BJØRKELANGEN

**Bjørkelangen - Kombinasjonsbygg
m/leil. og forretn.lokale. Sentral
beliggenhet. Mod.behov. Stor hage
og to eldre uthus**

Befaringsdato: 24.05.2024

Tilstandsrapport

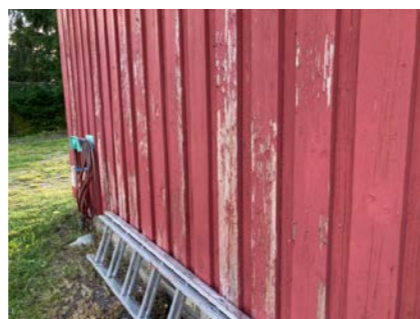
- Det er påvist spredte råteskader i bordkledningen.
- Det er avvik:

Vindskier har råteskader.
Deler av utvendig panel er sprekt og noe råte.

Utvendig panel må utbedres.

- Andre tiltak:
- Råteskadet trekledning må skiftes ut.

Utvendig kledning må vedlikeholdes og utbedres.
Enkelte vindskier må skiftes.

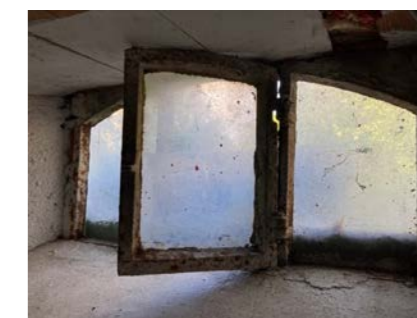
Eldre jernvindu i kjeller.

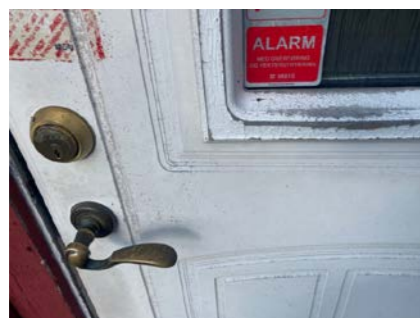
Ytterdør til boligdel.

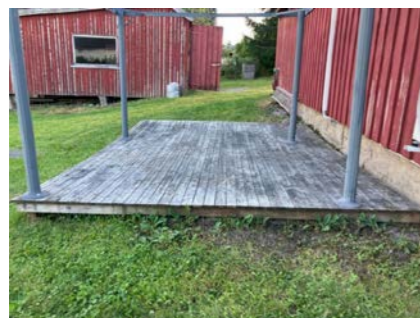
Følgende punkter har tilstandsgrad 3 iht. tilstandsrapporten: (Store eller alvorlige avvik) Utvendig > Balkonger, terrasser og rom under balkonger. Det er påvist fukt/råteskader i konstruksjonen. Tiltak: Platting må bygges ny.

Platting.

Platting må bygges ny.

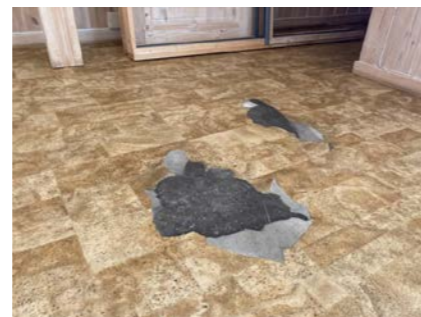
Skader på gulv i 1.etasje.

Det må påregnes at de fleste overflater utbedres eller skiftes.

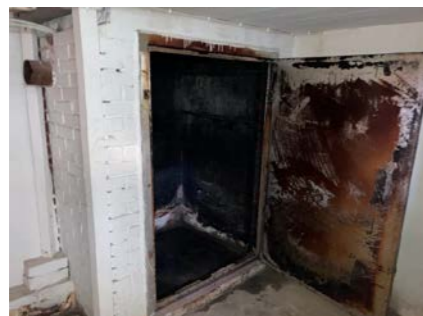
Rom som har vært i bruk som røkeri, iht. eier.

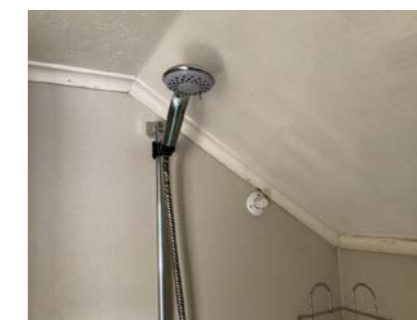
Takhøyde på bad er lite brukbart.

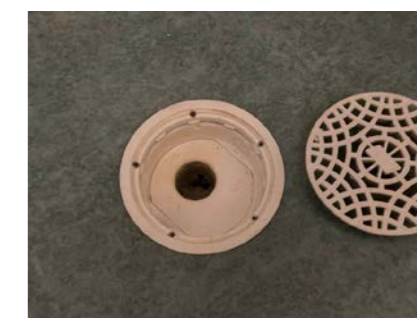
Plastsluk.

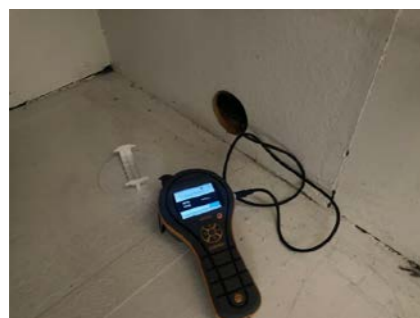
Foretatt ny fuktmåling i eksisterende hull uten avvik.

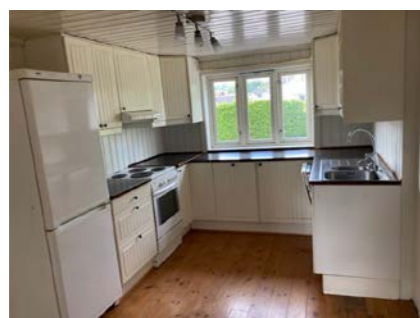
Kjøkken i boligdel.

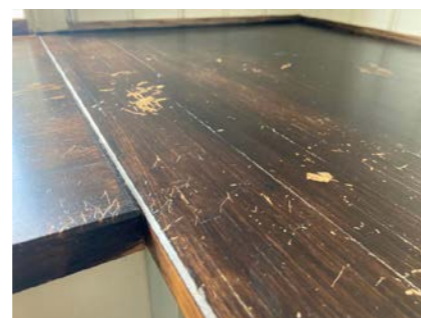
Kjøkken > Overflater og innredning > Kjøkken - Det er påvist at overflater/kjøkkeninnredning har omfattende skader. Fronter og benkeplate har høy slitasje.
Tiltak: Det må foretas full utskiftning av overflater/innredning.

Innredning har høy slitasje.

- Det må foretas full utskiftning av overflater/innredning.

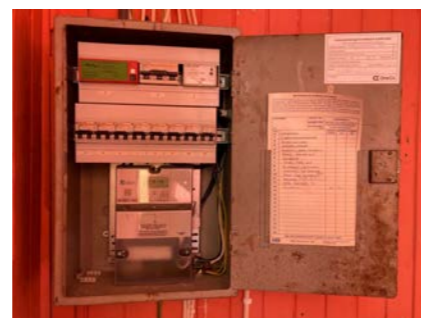
El-skap til næringslokale i trapperom kjeller.

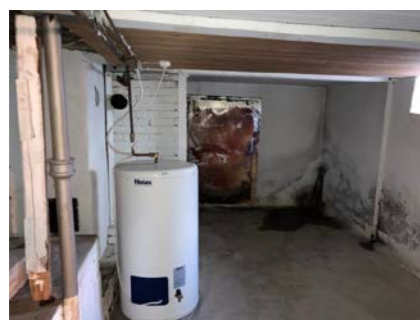
Bereder for loftetasje.

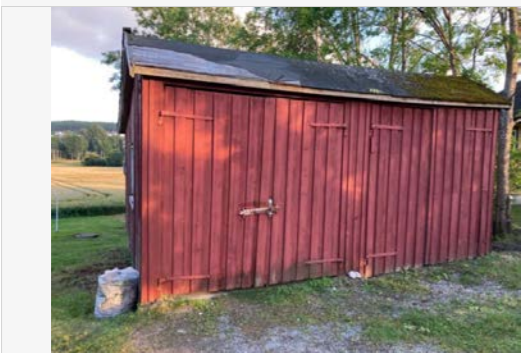
Garasje/uthus.

Garasje/uthus er fundamentert på støpte pilarer, bjelkelag med tregulv, yttervegger i trekonstruksjon med stående panel utvendig og platekledt innvendig, takkonstruksjon i tre tekket med papp. Delvis isolert. Sidehenglede porter. Bygning har skjevheter og store skader. Det bør påregnes at det må rives og nybygges.
