# Tilstandsrapport

Enebolig.

Blåkklokkevegen 27, 2322 RIDABU

Befaringsdato: 14.03.2024

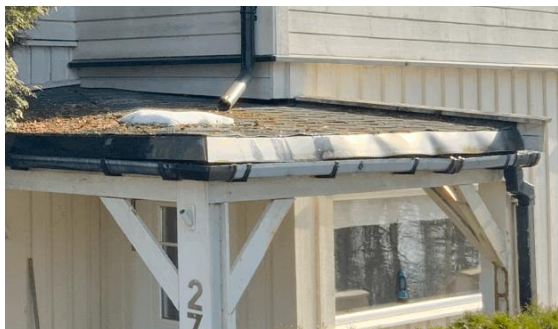
- Det er påvist avvik i beslagløsninger.

Plastrenner med beslag bærer preg av slitasje.

Plastrenner med beslag må påregnes og skiftes ut. Beslag på trebrett må etableres. Generelt behov for vedlikehold, oppgraderinger og utbedringer.

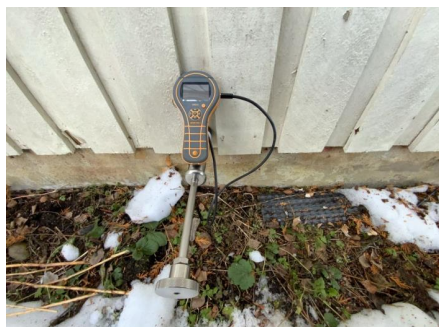
- Det er påvist spredte råteskader i bordkledningen.
- Det er påvist råteskader i veggkonstruksjonen.
- Det er ingen eller liten lufting i nedre kant av kledning mot grunnmur.
- Det er påvist fuktskader i veggkonstruksjonen.

Eksakt tilstand kan ikke sjekkes uten bygningsmessige inngrep. Eldre trevegger kan erfaringsmessig ha skjulte skader, spesielt over grunnmuren og under vinduer. Tilstand på utvendig kledning øker risikoen for evt. råteskader i yttervegg. Ved enkel fuktmåling mot nord, øst og sør registrerte jeg fukt. Nyere kledning er antatt lagt utenpå gammel. Deler av kledning må påregnes utskifting. Tilstandsgrad gitt pga. nevnte forhold.

Ved enkel fuktmåling registrerte jeg fukt mot nord.

- Konstruksjonene må sikres mot råtne, sopp og skadedyr.
- Råteskadet trekledning må skiftes ut.
- Fuktskadede konstruksjoner må skiftes ut, og årsak til skadene utbedres.

Jeg anbefaler ytterligere undersøkelser. Skaden må utbedres. Årsaken eller årsakene til avviket er ikke avdekket da det går utover undersøkelsesnivået i denne rapporten og konsekvensen av dette er at det må gjøres ytterligere undersøkelser. Konsekvensen av påviste avvik kan for eksempel være redusert brukstid og fuktskader. Etterisolering av yttervegger er ett av flere mulige tiltak for å redusere bygningens varmetap og bør være et ledd i en samlet plan for energioppgradering av hele bygningen. Etterisolering kan komme som et resultat av andre utbedringsarbeider som likevel skal utføres på veggene, for eksempel utskifting av kledning og vinduer eller innvendige rehabiliteringsarbeider.

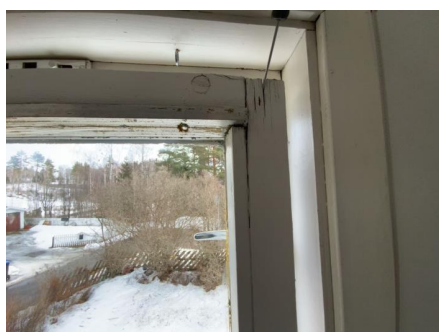
- Det er påvist vinduer med fukt/råteskader.

Vinduer bærer preg av slitasje. Kondensmerker på enkelte vinduer. Punktert vindu registrert på soverom i 2 etg. Alder på vinduer tilsier at punktering kan forekomme selv om det ikke ble avdekket flere steder ved befaringen. Vinduer fra denne tidsepoken kan være PCB-holdige og må betraktes som spesialavfall ved utskifting. Råteskade på soveromsvindu mot øst i 2 etg. Tilstandsgrad 3 er gitt pga. nevnte forhold. Resterende forhold gir Tilstandsgrad 2.

Vindu mot øst i 2 etg har råteskade.

- Vinduer med punkterte/sprukne glass må påregnes skiftes ut, enten hele vinduet eller kun selve glassene.
- Vinduer med råteskader må erstattes med nye.

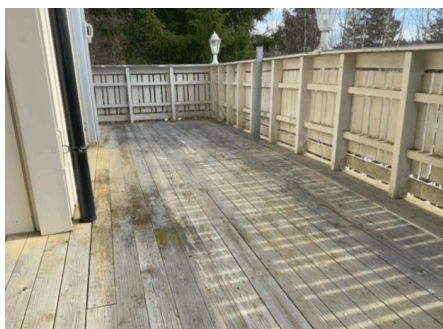
- Rekkverket er for lavt i forhold til dagens krav til rekkverkshøyder.
- Det er påvist fukt/råteskader i konstruksjonen.

Store skjevheter registrert. Innfesting direkte i kledning er ikke anbefalt da denne ikke har tilstrekkelig bæring og at deler av kledningen har råteskader. Terrassebord er knekt ved et punkt. Konstruksjon har sannsynligvis ikke tilstrekkelig bæreevne. Forholdet gir tilstandsgrad 3.

Konstruksjonen har store skjevheter.

- Det er ikke krav om utbedring av rekkverkshøyde opp til dagens forskriftskrav.
- Råteskadede konstruksjoner må skiftes ut.

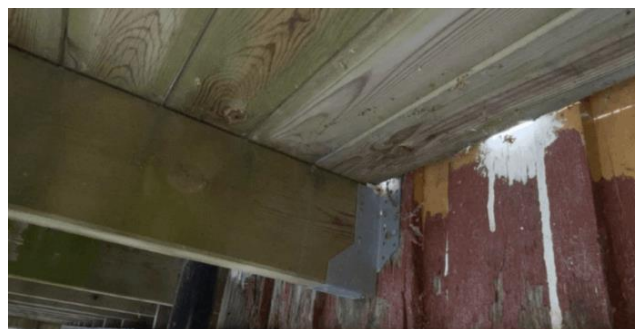
Innfesting direkte i kledning er ikke anbefalt da denne ikke har tilstrekkelig bæring

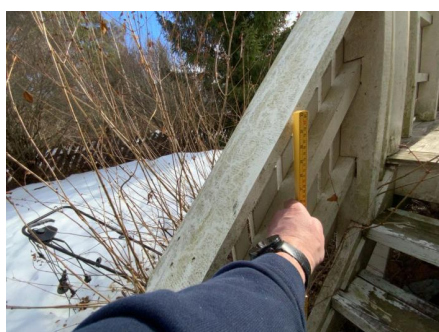
Rekkverkshøyder er under dagens forskriftskrav til rekkverk i trapper.

- Det er ikke krav om utbedring av rekkverkshøyder opp til dagens krav.

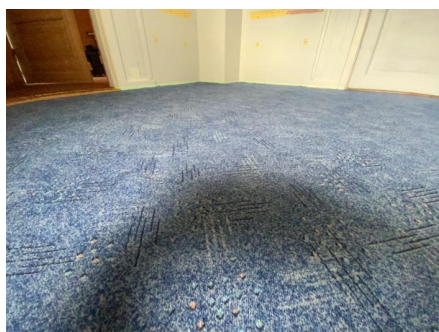
- Det er påvist fuktskader i etasjeskiller
- Målt høydeforskjell på mellom 10 - 20 mm innenfor en lengde på 2 meter. Tilstandsgrad 2 gis med bakgrunn i standardens krav til godkjente måleavvik.
- Målt høydeforskjell på over 20 mm innenfor en lengde på 2 meter. Tilstandsgrad 3 gis med bakgrunn i standardens krav til godkjente måleavvik.
- Det er avvik:

Erfaringsmessig kan eldre etasjeskiller ha skjulte skader, spesielt over grunnmur og det gjøres oppmerksom på risikoen. Skjevheter i etasjeskiller, dette er normalt byggeåret tatt i betraktning. En del skjevheter i etasjeskiller. Helningsavvik på - 12mm ble målt i 2 etg i gang innenfor 2 meter. Helningsavvik på 30mm ble målt i 2 etg i ved pipe 2 etg innenfor 2 meter. Helningsavvik på 10mm ble målt i 1 etg i stue og kjøkken innenfor 2 meter. Betongdekke/utkragning har armeringskorrosjon. Skjevheter i etasjeskillet er normalt ut fra byggeår. Konstruksjonsstyrke er ikke vurdert og det anbefales derfor ytterligere undersøkelser. Tilstandsgrad gis pga. nevnte forhold.

Helningsavvik på 30mm ved pipe i 2 etg.

Det må tas ytterligere undersøkelser av betongdekke.

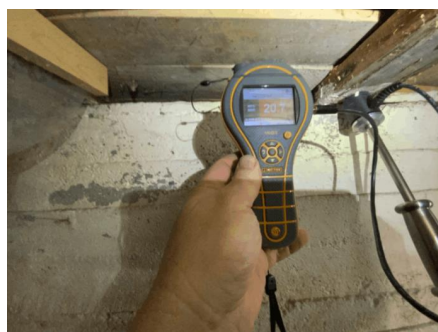
Ved enkel fuktmåling registrerte jeg skadelig fukt og råteskader på etasjeskiller mot nord.

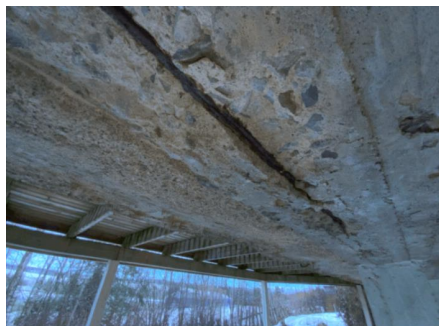
Armeringskorrosjon i dekke mot sør.

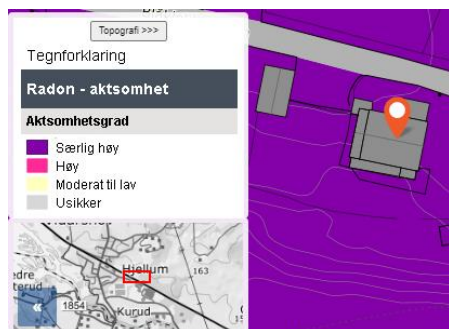
Eiendommen ligger i et området som er markert med særlig høy aktsomhet i kartet.

- Det bør gjennomføres radonmålinger.

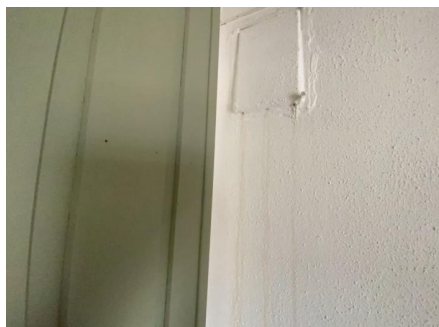
Rennemerker på pipe ved i kjøkken. Sprekk i ildfast stein i peisovn. Tilstandsgrad gitt pga. nevnte forhold.

Rennemerker på pipe.

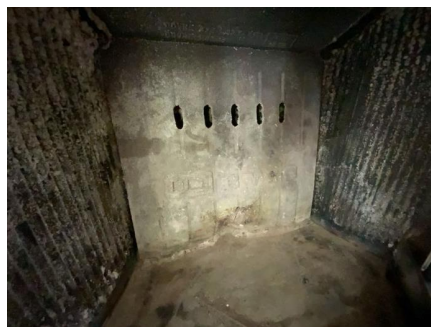
Sprekk i ildfaststein til peis.

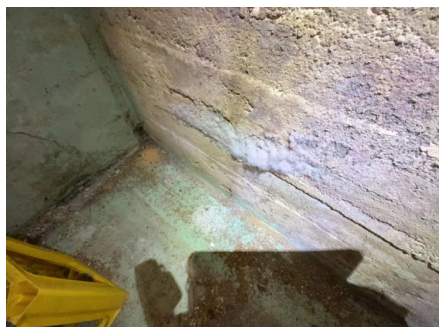
- Det er påvist indikasjoner på noe fuktgjennomtrenging inn i kjellermur.
- Det er påvist indikasjoner på noe fuktgjennomtrenging i kjellergulv.

Rom under terreng egner seg ikke for innredning med dagens tilstand. Påvist forhøyede fuktindikasjoner i overflater på betonggulv som er mer eller mindre vanlig på eldre gulv uten fuktsperre og samtidig kan ha en sammenheng med sviktende drenering. Fuktopptrekk via fundament og gulv må påregnes på eldre kjellere/underetasjer selv om fuktsikring utbedres. Dette punktet må ses i sammenheng med "drenering, grunnmur og fundamenter". Tilstandsgrad gitt pga. nevnte forhold.

Saltutslag på murer.

- Det påviste fuktnivå gir grunn til å overvåke konstruksjonen jevnlig for å se utvikling over tid, og eventuelt foreta tiltak for å unngå fuktskader.

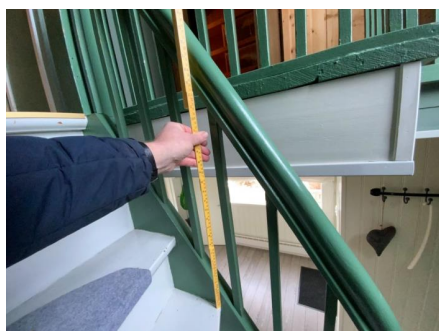
Konsekvensen av manglende rekkverk kan være fallulykker, tiltak for å bedre sikkerheten anbefales.

Mangler rekkverk i trapp til 2 etg.

- Håndløper bør monteres, men det var ikke krav på byggetidspunktet.
- Det er ikke krav om utbedring av rekkverkshøyder opp til dagens krav.
- Åpninger er såpass store at det ut ifra sikkerhetsmessige forhold anbefales å lage mindre åpninger.
- Rekkverk må monteres for å lukke avviket.

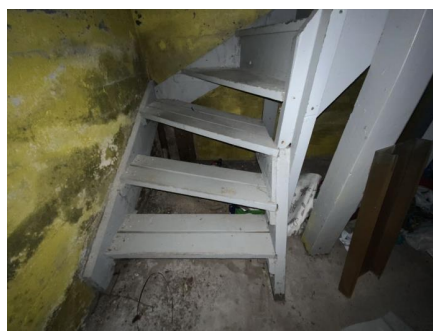
Åpninger mellom trinn i innvendig trapp er større enn dagens forskriftskrav.

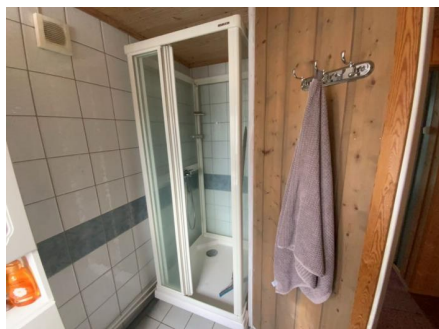
Fortsatt bruk av våtrommet frarådes pga. påviste avvik. Gjør oppmerksom på at rommet ikke har membran eller sluk. Det er blant annet avvik på membran, ventilasjon og fall. Det gjøres oppmerksom på at våtrommet er vurdert ut fra kravene som gjaldt da det ble bygget og dagens krav. Våtrommet er gitt en samlet vurdering på grunn av en tilstand som gjør at våtrommet ikke tåler dagens normale bruk. Forhold rundt overflater, gulv, membran/tettesjikt, sanitærutstyr og ventilasjon er allikevel vurdert slik det skal i forskriften, men under samme punkt. Tilstandsgrad gitt pga. nevnte forhold.

Gjør oppmerksom på at rommet ikke har membran. Dette er ikke en unormal løsning på denne type bolig, men det må bemerkes at rommet ikke er utført som et våtrom.

- Våtrommet må totalrenoveres. Alle forhold med tettesjikt, våtsone, sluk m.m. må dokumenteres.

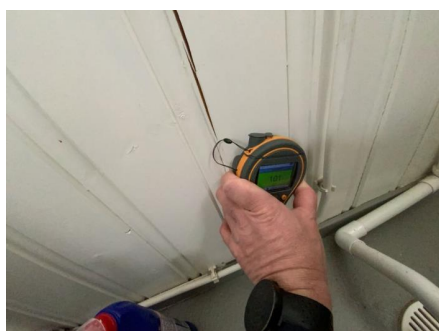
Hulltaking er ikke foretatt da rommet må påregnes oppgradert og det er funnet avvik i våtsone. Deler av våtsone har ikke membran. Det er blant annet avvik på membran, ventilasjon og fall. Våtrommet er gitt en samlet vurdering på grunn av en tilstand som gjør at våtrommet ikke tåler dagens normale bruk. Forhold rundt overflater, gulv, sluk, membran/tettesjikt, sanitærutstyr og ventilasjon er allikevel vurdert slik det skal i forskriften, men under samme punkt. Tilstandsgrad gitt pga. nevnte forhold.

Ved bruk av fuktindikator på utsatte steder registrerte jeg ingen unormale verdier.

Kjøper må ta stilling til om de vil bruke våtrommet annerledes enn det dagens regelverk legger opp til, for eksempel om de vil rengjøre sluket ofte og følge nøye med på om det er tegn på fuktskader osv. Jeg anbefaler full oppgradering av våtrommet siden det ikke tilfredsstiller dagens krav noe som er grunnlaget for å tåle dagens bruk.

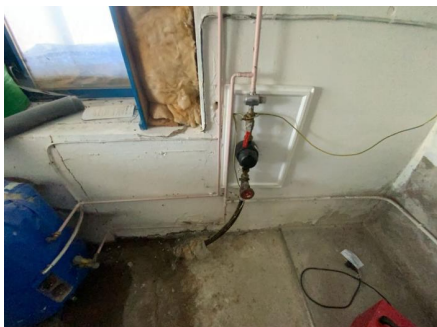
Hovedstoppekran er ikke funksjonstestet pga. risiko for evt. lekkasjer eller skader. Deler av bygningsdelen er skjult, har en alder som øker sannsynligheten for skjulte feil og har brukt opp mye av sin forventede brukstid. Tilstandsgrad gitt pga. nevnte forhold.

Stoppekran montert i kjeller.

Jeg anbefaler kontroll av røropplegg utført av fagperson.

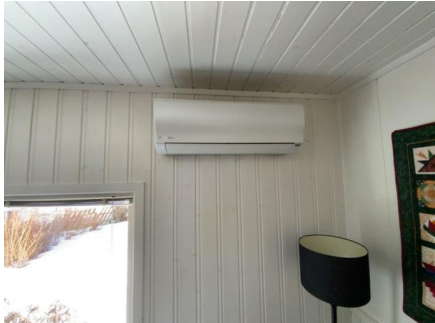
Luft til luft varmepumpe er defekt.

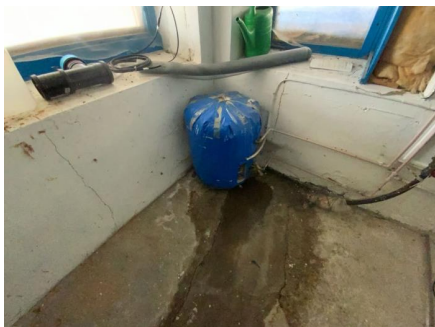
Varmtvannstank er defekt.

- Varmtvannstank må skiftes ut.

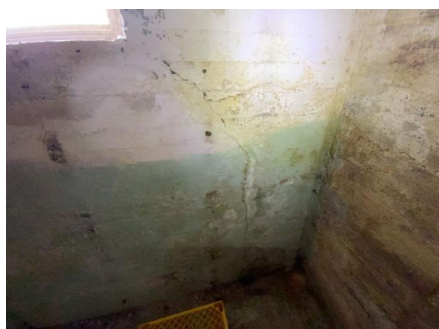
- Grunnmuren har sprekkdannelser.
- Det er registrert skråriss som er symptom på setninger.

Fundamentering er nedgravd og ikke tilgjengelig for inspeksjon. Sprekker/riss ble registrert på grunnmur. Sprekker/riss av en slik karakter i bygninger fra denne perioden er ikke uvanlig. Tilstandsgrad gitt pga. nevnte forhold.

Sprekker/riss ble registrert på grunnmur mot øst.
