# TILSTANDSRAPPORT

Enebolig

Fanafjellsvegen 26 A

18.09.2025

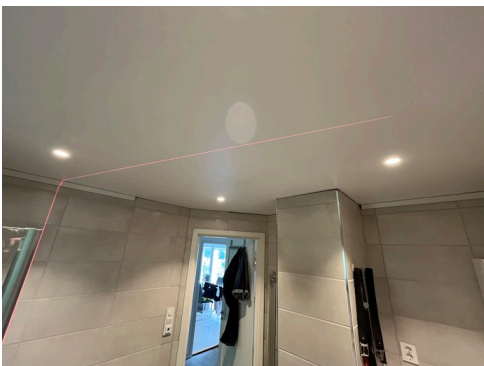
Mangler taklist på deler av badet.

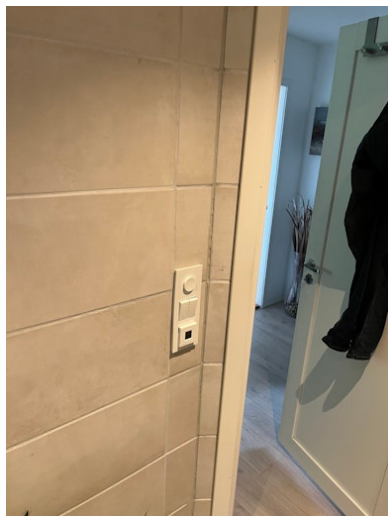
Kanter på fliser, bom under enkeltfliser. Mangler taklist på deler av badet. En del små hull i fugemasse.

Stor glippe i hjørne

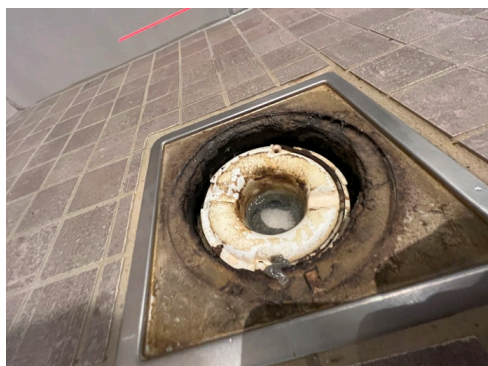
Det er ikke synlig bruk av membran eller slukmansjett i sluket grunnet mye skitt.

TG 2 er satt grunnet manglende dokumentasjon på utført arbeid ved fuktsikringen.

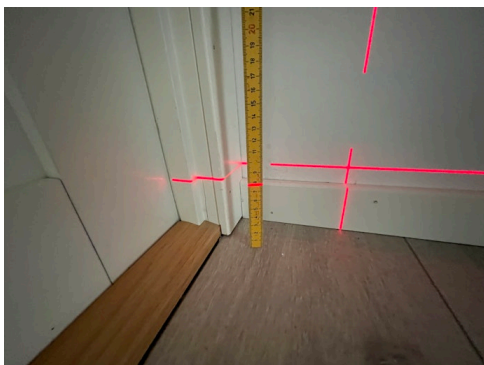
Målt høydeforskjell på over 30mm gjennom hele rommet. Tilstandsgrad 3 gis med bakgrunn i standardens krav til godkjente måleavvik. For å få tilstandsgrad 0 eller 1 må høydeforskjeller rettes opp. Det vil imidlertid sjelden være økonomisk rasjonelt som et enkeltstående tiltak i en bolig som dette. Dersom boligen en gang skal renoveres, kan man vurdere slike tiltak.

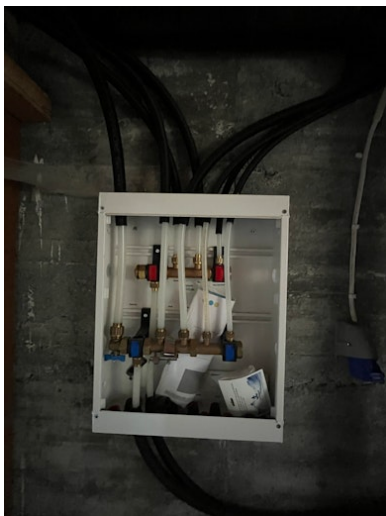
Manglende luke og merking av kurser

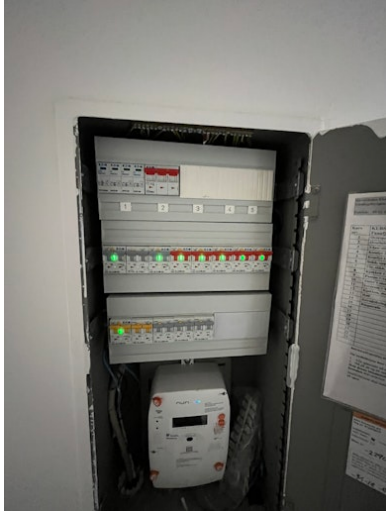
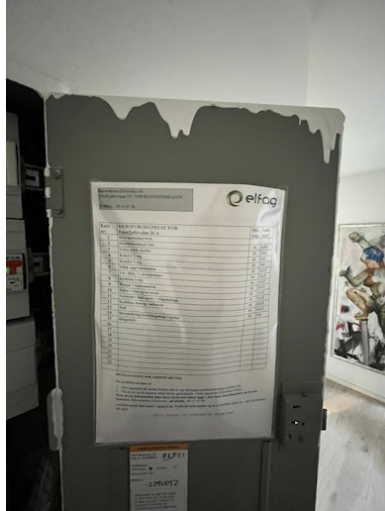
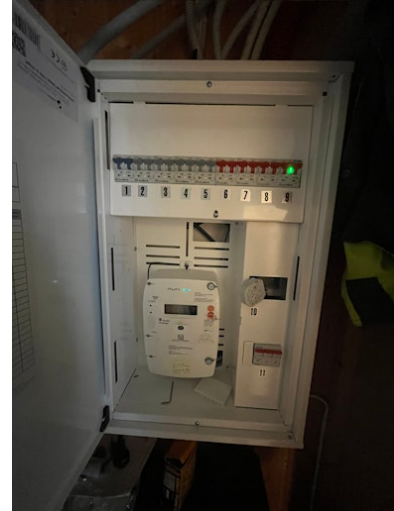
Sikringsskap i kjeller

Det er likevel foretatt en enkel vurdering av anlegget basert på selgers informasjon og besiktelse av synlige deler i boligen. Undersøkelsen er basert på spørsmål og punkter fra forskriften Tryggere Bolighandel som ble vedtatt 01.01.2022.

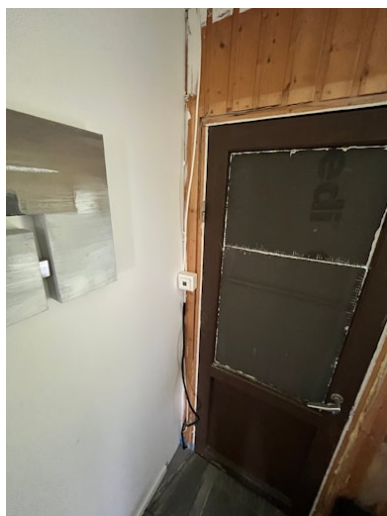
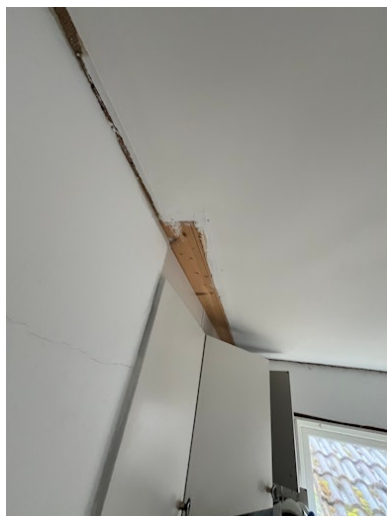
TG2 grunnet mangler på overflater. På bad og enkelt rom mangler det noe listverk, 1 vegg i gang som ikke er kledd med gips.

Avvik på en del overgang på gips i hjørner og overgang tak/vegg.

Bom under fliser i gang, løse fliser, sprekk i fugemasse.
