Tilstandsrapport

📍 Husabøåkeren 8, 4083 HUNDEVÅG

Befaringsdato: 05.03.2025

Rapportdato: 06.03.2025

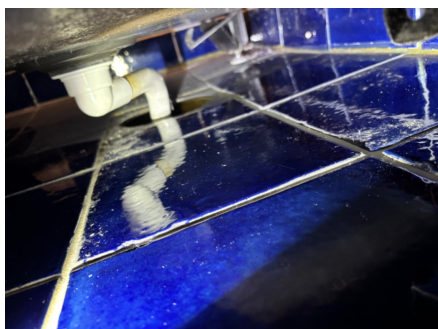
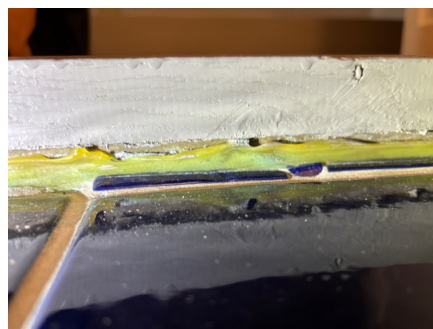
4. ETASJE > BAD

TG 3 Generell

- Våtrommet må oppgraderes for å tåle normal bruk etter dagens krav.

Våtrommet(bad/vaskerom) er bygget før 1997(Tek 97). Badet er fra byggeåret, men det er lagt fliser over i ettertid. Org belegg kan sees i sluk og under terskel. Materialer som er brukt på våtrommet som f.eks membran, fliselim, vinylbelegg osv ansees å ha en svært redusert levetid, og derfor også påfølgende fare for utettheter og lekkasjer. Tg 3 settes av den grunn som en følge av alder, men også grunnet faren for følgeskader ved en evt lekkasje.

- Våtrommet må totalrenoveres. Alle forhold med tettesjikt, våtsone, sluk m.m. må dokumenteres.

Kostnadsestimat: 100 000 - 300 000

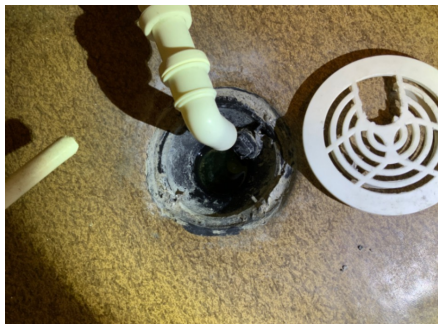
3. ETASJE > VASKEROM

📍 TG 2 Sluk, membran og tettesjikt

- Mer enn halvparten av forventet brukstid er passert på membranløsningen.
- Mer enn halvparten av forventet brukstid er passert på slukløsningen.

Det er brukt fugemasse i overgang belegg/sluk, ukjent om det er utettheter i dette området. Belegget har stedvis manglende heft til underlaget.

Det bør påregnes utskiftning av belegget.

Kostnadsestimat: 10 000 - 50 000

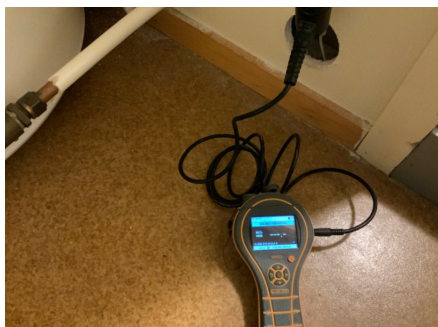
3. ETASJE > VASKEROM

Hulltaking er foretatt uten å påvise unormale forhold. Bilde av måleapparatet viser tre streker, eller ingen utslag. For å få utslag må det være noe fukt som leder spenningen mellom piggelektroden. I dette tilfellet er det altså ingen målbar fukt som kan lede spenning.
