Tilstandsrapport

Boligbygg med flere boenheter

Hetlandsgata 10B , 4344 BRYNE

Rapportdato: 10.04.2026

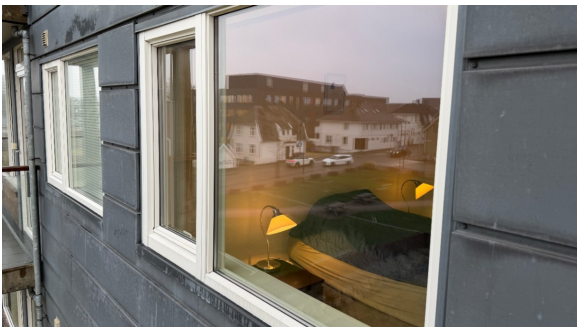
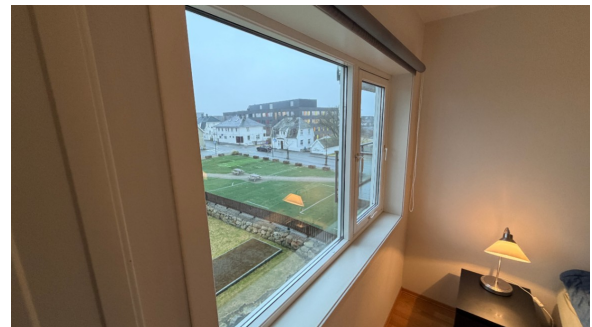
TG-2 Vinduer

Swelling i vinudsforing på soverom, trolig oppstått når vindu har stått i luftstilling. Ingen registrert fukt ved overflatemåling.

Lokal swelling vurderes som begrenset skade uten påvist aktiv fukt, og har hovedsakelig estetisk betydning.

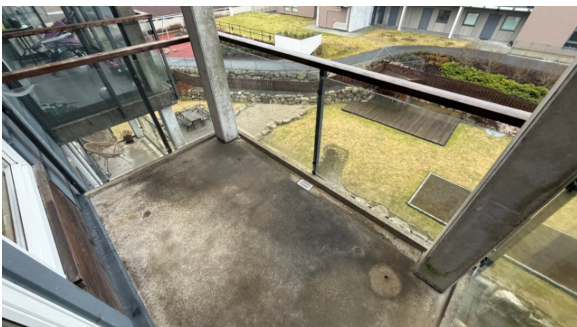
TG 2 Balkonger, terrasser og rom under balkonger

Begynnende delaminering i glass til rekkverk.

Delaminering kan føre til redusert styrke og sikkerhet i glasset over tid, videre utvikling bør følges opp.

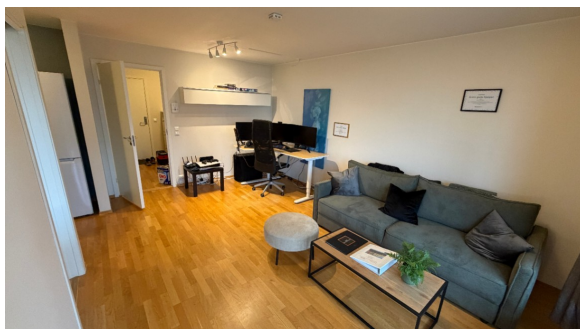
TG 2 Overflater

Stedvis noe brukslitasje, svelling og spenninger i toppdekker, påregnelig normalt iht. alder.

-Mindre ujevnheter i gulv er påregnelig normalt i stedstøpte gulv på grunn og enkelte riss/sprekker skyldes normalt noe bevegelse og svinnriss i betongen.

Forholdene vurderes i hovedsak som normale alders- og bruksrelaterede avvik uten vesentlig betydning for funksjon.

Ingen umiddelbare tiltak nødvendig. Overflater kan utbedres ved behov.

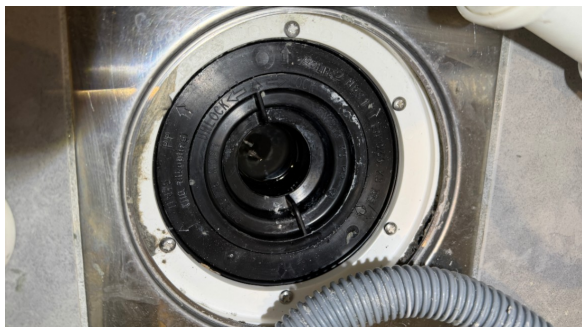
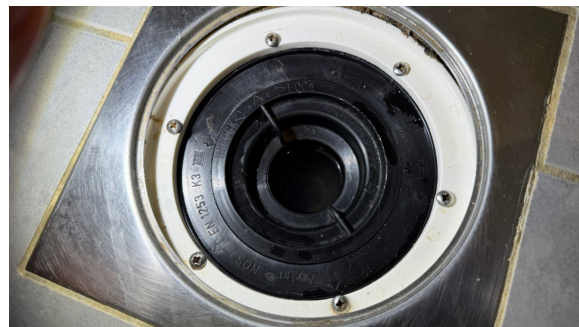
- Det er viktig å merke seg at levetiden til en membran varierer basert på kvalitet, installasjon og bruk. Eldre membraner kan bli sprø og sprekke opp, noe som fører til at de mister sin vanntettende funksjon. Dette kan resultere i vannlekkasjer gjennom vegger og gulv og fuktskader.
- Det må innhentes dokumentasjon. Manglende membran/tettesjikt medfører risiko for lekkasjer og fukt i konstruksjonen.
