# Tilstandsrapport

📍 Tjeltavegen 16, 4054 TJELTA

# gnr. 28, bnr. 86

Rapportdato: 26.04.2023

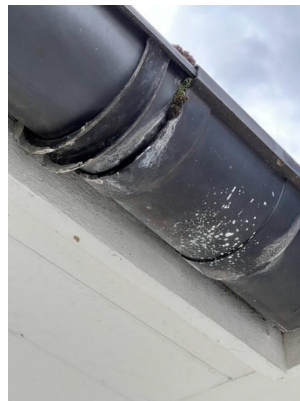
Renner og nedløp er av pvc.  
Takvannet føres ned til oppstikk beregnet for takvann.

Lekkasje i renneskjøt.

- Takrenner har punktvis lekkasjer.
- Mer enn halvparten av forventet brukstid er passert på renner/nedløp/beslag.

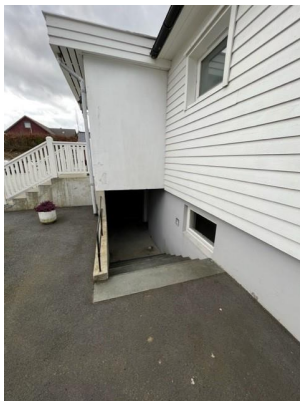
Kjellertrapp i stedstøpt betong med vange (betong vegg langs trapp) av betong.

Kjellertrapp mangler tilfredstillende rekkverk og håndløper på vegg langs trapp.

- Det er påvist andre avvik:
- Rekkverkshøyder er under dagens forskriftskrav til rekkverk i trapper.

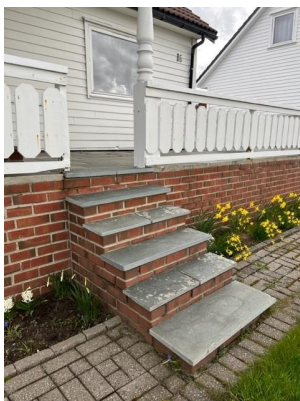
Stedstøpt betongtrapp.

Trapp mangler rekkverk.

- Rekkverk må monteres for å lukke avviket.

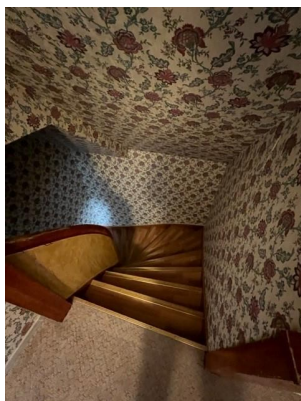
Boligen har tretrapper fra byggeår.

Trapp med lav frihøyde, og manglende håndløper på vegg.

- Håndløper bør monteres, men det var ikke krav på byggetidspunktet.
- Rekkverk må monteres for å lukke avviket.

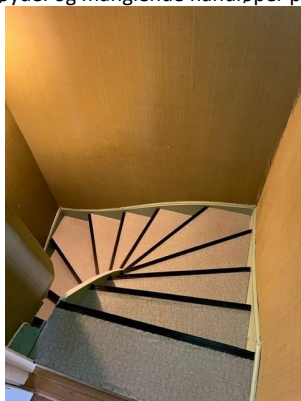
Trapp ned til kjeller uten rekkverk.

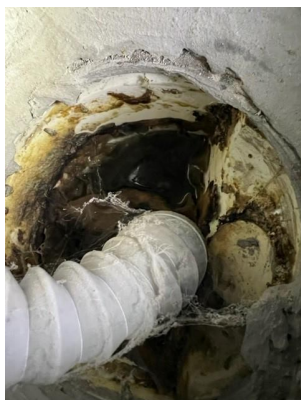
Det er sluk av støpejern med plast deler som klemmer membran mot sluk og smøre membran med ukjent utførelse.

Sluk i bad.
