# Tilstandsrapport

Enebolig

Kvamsveien 216, 7336 MELDAL

Befaringsdato: 27.08.2025

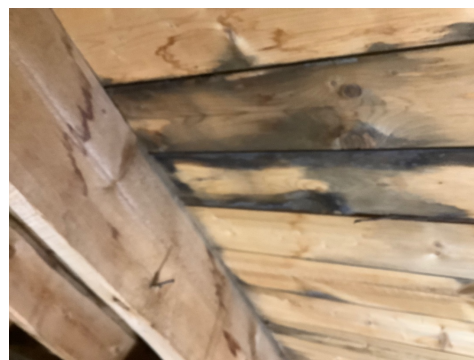
- Det er påvist fuktskjolder/skader i takkonstruksjonen.

Det registreres stedvis fuktskjolder i undertak, men det ble søkt med fuktindikator uten at det ble registrert forhøyede fuktverdier

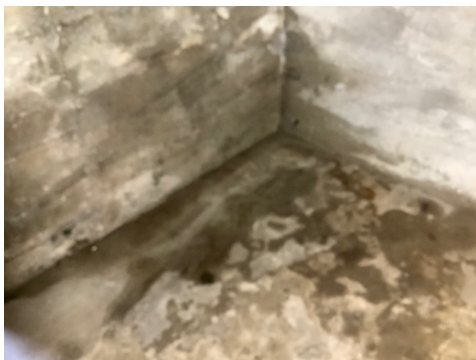
## ! TG 3 Fuktsikring og drenering

- Det mangler, eller på grunn av alder er det sannsynlig at det mangler, utvendig fuktsikring av grunnmuren ved kjeller/underetasje.
- Mer enn halvparten av forventet levetid på drenering er overskredet.
- Dreneringen er utilstrekkelig og har idag begrenset effekt.

- Tiltak for redrenering rundt boligen kan ikke utelukkes.
- Det bør gjøres lokale tiltak.

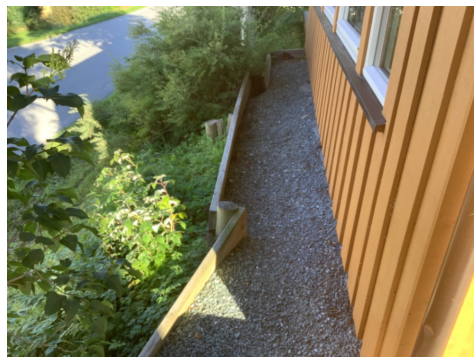
- Det er avvik:

Det anbefales å holde dette under oppsikt.
