Tilstandsrapport

Tomannsbolig

Skogheimvegen 2, 2052 JESSHEIM

Befaringsdato: 23.09.2024

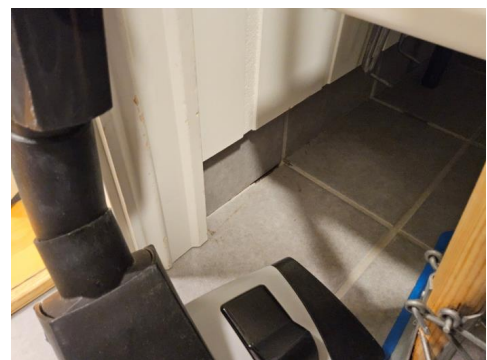
Det er påvist sprekker i fug ved dør mot gangen.

- Det må foretas tiltak for å lukke avviket.

Det bør fuges på nytt i det aktuelle området.

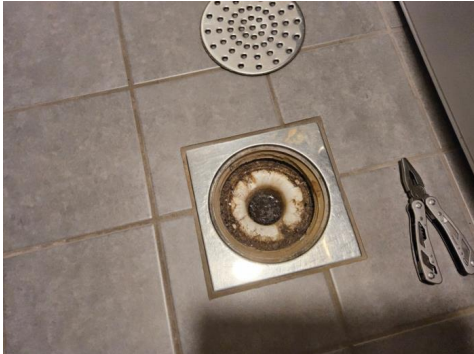
1. ETASJE > VASKEROM

TG 1 Sluk, membran og tettesjikt

Det er plastsluk og ukjent tettesjikt/membran.

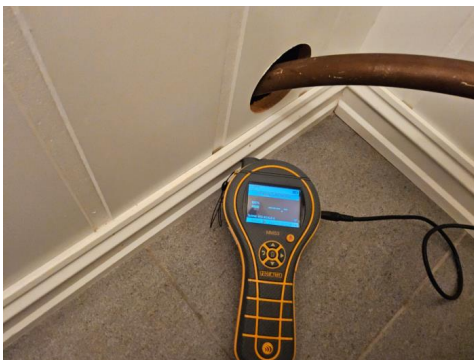
1. ETASJE > VASKEROM

TG 0 Tilliggende konstruksjoner våtrom

Hulltaking er foretatt uten å påvise unormale forhold. Hulltaking er foretatt ved toalettrom mot vaskerom. Fuktkvotemåling (vekt%) i konstruksjonen ble målt til 0.

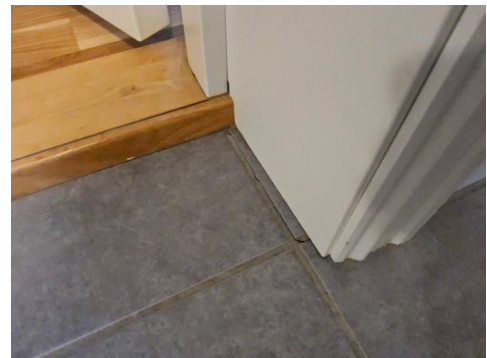
2. ETASJE > BAD

Det er påvist sprekk i fug under føring ved dør til bad.

For å lukke dette avviket må denne fugen utbedres.

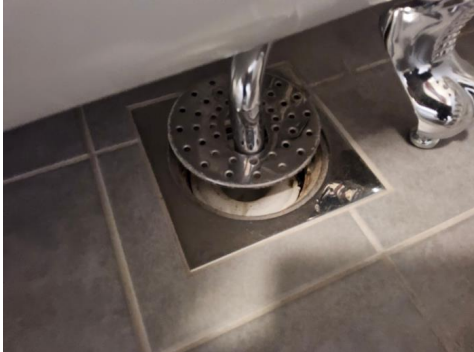
2. ETASJE > BAD

TG 1 Sluk, membran og tettesjikt

Det er plastsluk og ukjent tettesjikt/membran.

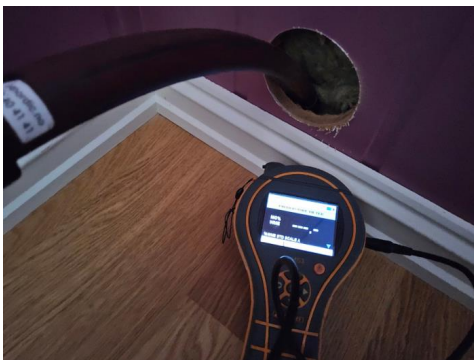
2. ETASJE > BAD

! TG 0 Tilliggende konstruksjoner våtrom

Hulltaking er foretatt uten å påvise unormale forhold. Hulltaking er foretatt i soverom bak dusjsonen. Fuktkvotemåling (vekt%) i konstruksjonen ble målt til 0.
