# Tilstandsrapport

📍 Nordbygrenda 36, 1472 FJELLHAMAR

# gnr. 81, bnr. 7, snr. 14

Befaringsdato: 11.04.2023

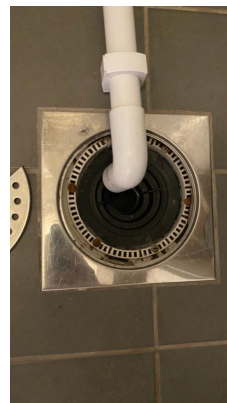
Det er plastsluk m/mansjett i klemring

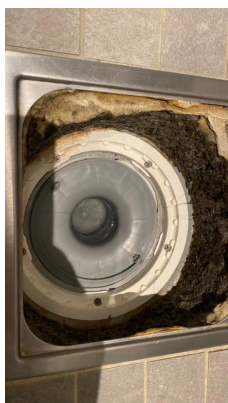
Plastsluk med underliggende membran i klemring.

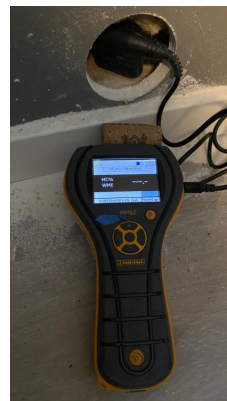
Hulltaking er foretatt uten å påvise unormale forhold. Hulltaking er foretatt ved/i Soverom. Fuktkvotemåling (vekt%) i konstruksjonen ble målt til 0.

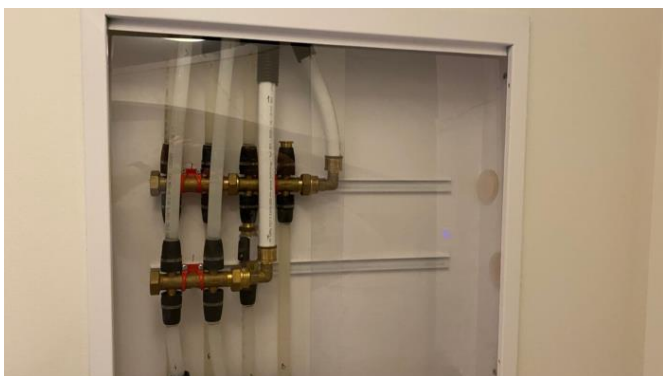
Innvendige vannledninger er av plast (rør i rør). Det er besiktiget i rørskap. Stoppekran i vaskerom.

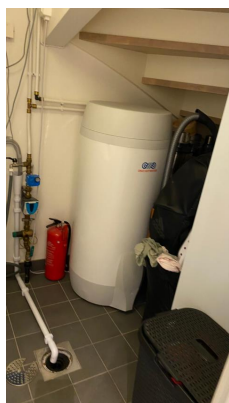
Varmtvannsbereder er plassert i bod/vaskerom fra 2018, størrelse 194 l.

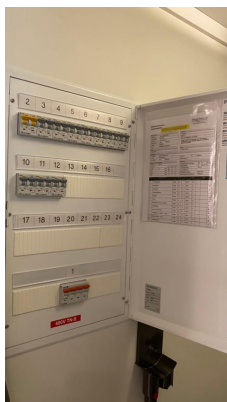
Eier har skiftet deksel på flere lysbrytere i 2020, utført av fagmann og egeninnsats.
