# Tilstandsrapport

Leilighet i rekke

Søndre Kongstadveg 13 A, 2340 LØTEN

Befaringsdato: 31.07.2024

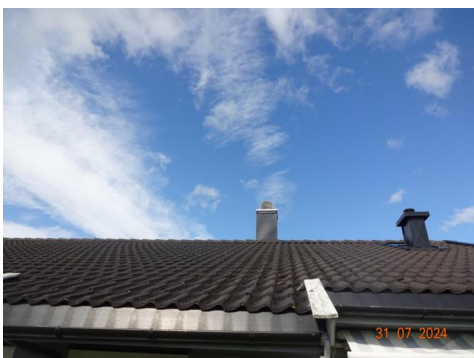
Mose bør fjernes.

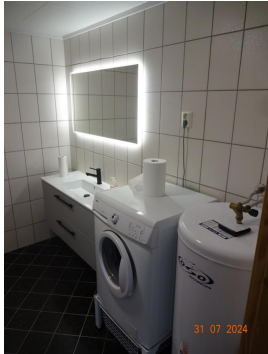
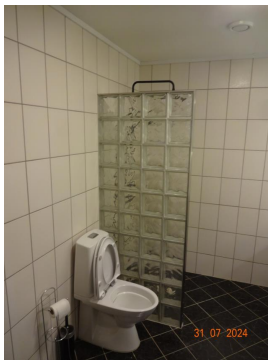
### ! TG 2 Overflater vegger og himling

Fliser og fugene mellom flisene er aldri 100 % vanntett, ved riktig utførelse- oppbygging vil fuktgjennomgang stoppe mot membran. Når det dusjes direkte på flisene, er det naturlig med noe fuktighet i og på overflatene.

Ved et eventuelt fuktsøk er det store sansynlig at fukten som ligger i overflatene og på riktig side av membran er det som blir oppdaget. Hvor eventuelt fuktigheten ligger er umulig å si, om den er på rette eller gal side av membran.

- Det må foretas tiltak for å lukke avviket.

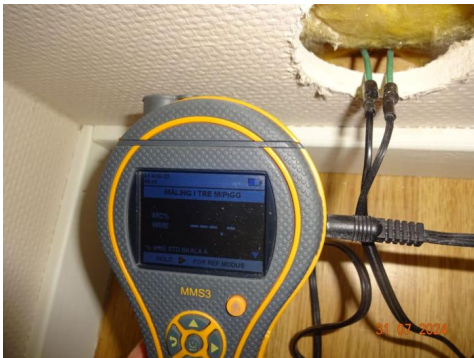
### TG 1 Tilliggende konstruksjoner våtrom

Hulltaking er foretatt nederst på delevegg mot våtsonen. Ved bruk av fuktmåler ble det ikke registrert unormale verdier.
