# Tilstandsrapport

📍 Arendalsvegen 20, 4735 EVJE

# gnr. 50, bnr. 422

Befaringsdato: 17.06.2025

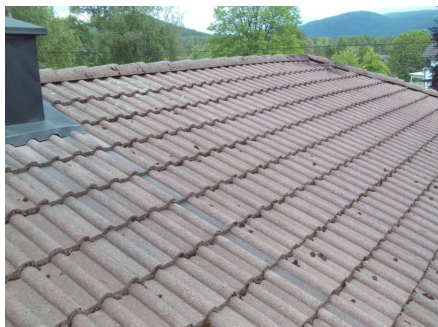
Noe skader på enkelte vannbord i overgang til loftetasjen

Deler av taktekinge

Enkelte vannbord må byttes.

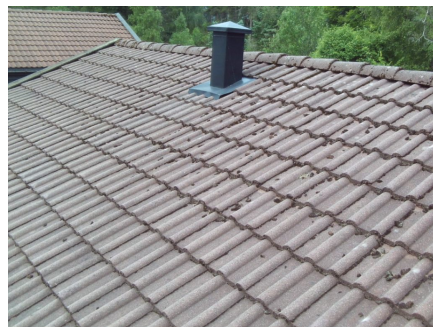
Tekkingen har normal slitasje

- Overvåk tilstanden jevnlig. For å få tilstandsgrad 0 eller 1 må tekkingen skiftes ut, men tidspunktet for når dette er nødvendig er vanskelig å si noe om.
- Når takteking og undertak begynner å bli gamle, øker risikoen for lekkasjer, noe som kan føre til omfattende og kostbare reparasjoner av underliggende konstruksjoner dersom en ikke foretar tiltak på konstruksjonene før dette oppstår.

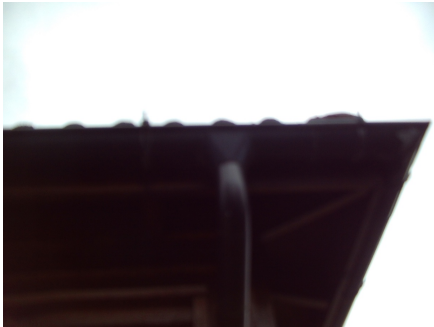
Deler av takrenner med tilhørende deler.

- Overvåk tilstanden jevnlig. For å få tilstandsgrad 0 eller 1 må beslag/renner/nedløp skiftes ut, men tidspunktet for når dette er nødvendig er vanskelig å si noe om.
- Det er ikke krav om utbedring av snøfangere opp til dagens krav.

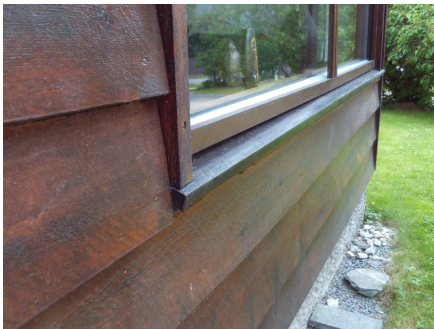
Deler av kledningen med tilhørende belistninger

- Det bør foretas tiltak for å bedre lufting av kledningen.

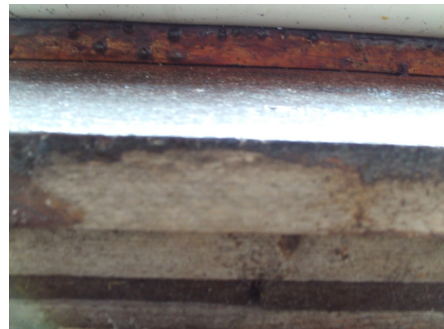
Ligger en lekte på tvers mot ringmur.

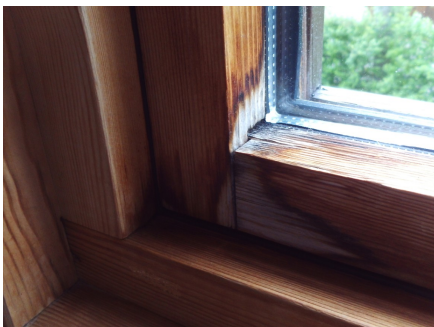
Noen kondensmerker på innvendig karm og ramme

Vinduer fungerer med dette avviket.

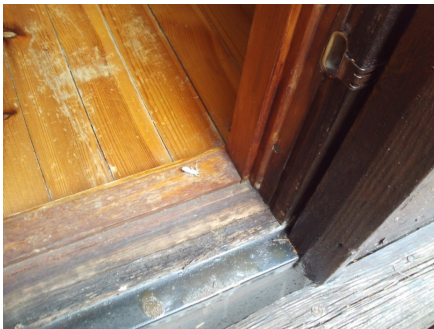
Balkongdør på loftet er slitt og en del skader på utvendig brystning på tofløyet balkongdør.

Noe slitt balkongdør på loftet.

- Det må påregnes noe vedlikehold og at enkelte dører må skiftes ut.

Gjennværende brukstid på balkongdører ansees som noe begrenset.

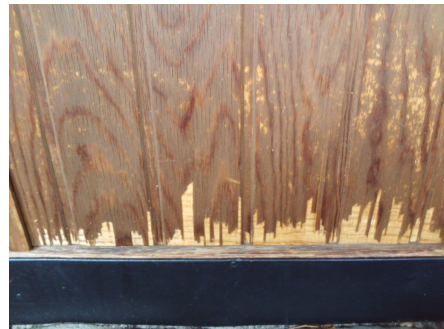
Tofløyet balkongdør har skader på utvendig brystning.

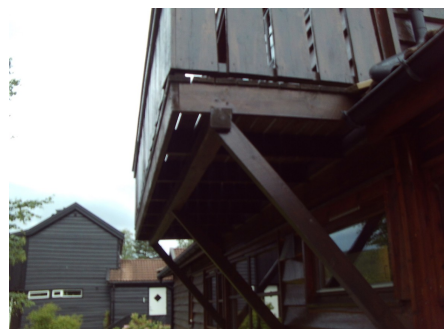
Har blitt noe mindre sig på veranda

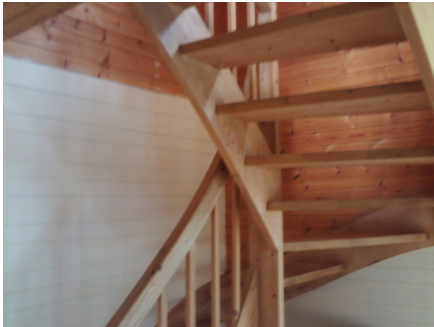
Deler av trapp til loftet

- Åpninger er såpass store at det ut ifra sikkerhetsmessige forhold anbefales å lage mindre åpninger.
- Håndløper må monteres på vegg for å tilfredsstille krav på byggetidspunktet.

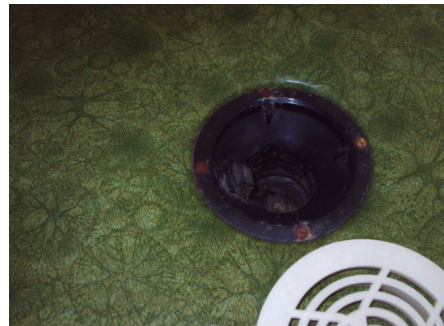
Eldre sluk

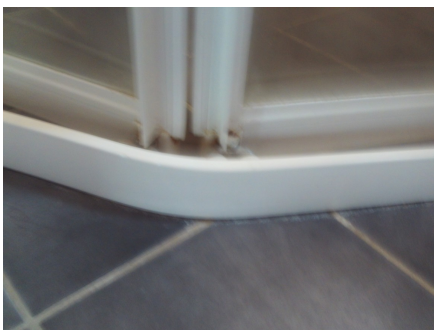
- Det er mulighet for at det kan forekomme vannlekkasje på våtrommet hvor vann ikke vil gå til sluk.

Høy tett oppkant i rundt dusjhjørne

- Det bør etableres avrenning inn til sluk for hele våtrommet.
- Eventuelt lekkasjevann fra utstyr utenfor dusjsone vil ikke ha en naturlig vei til sluket. Dette kan føre til at vann samler seg på gulvet og potensielt renner ut av rommet eller trenger inn i konstruksjonen.

Må lages åpning i høy oppkant i rundt dusjhjørne eller at et dusjkabinett blir installert.

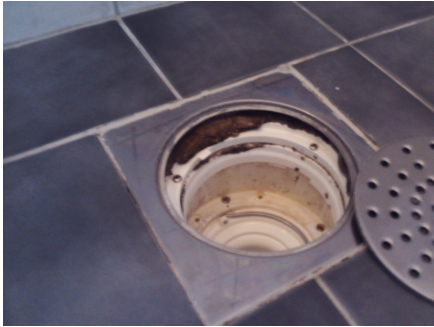
- Det er viktig å merke seg at levetiden til en membran varierer basert på kvalitet, installasjon og bruk. Eldre membraner kan bli sprø og sprekke opp, noe som fører til at de mister sin vanntettende funksjon. Dette kan resultere i vannlekkasjer gjennom vegger og gulv og fuktskader.

Sluk i dusjhjørne

Anbefaler at et dusjkabinett blir installert.

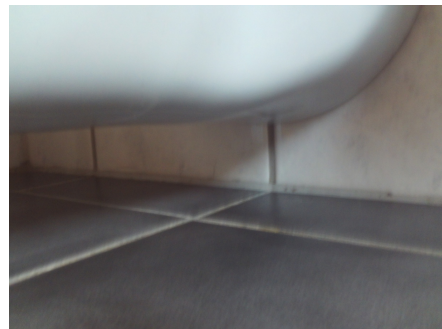
- Det er ikke påvist tilfredsstillende løsning for å synliggjøre lekkasje fra innebygget sisterner.

Ingen hull for synliggjøring av lekkasjevann

- Uten dreneringsløsning/lekkasjesikring kan lekkasjer pågå over lang tid uten å bli oppdaget. Dette kan føre til omfattende fuktskader i omkringliggende byggematerialer.

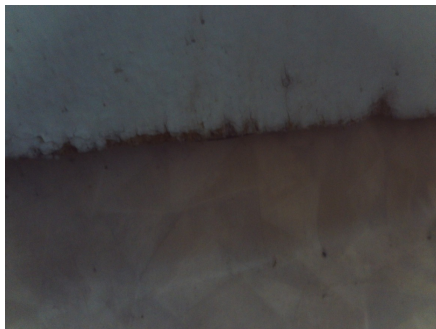
- Det er påvist tegn til fuktskader i overflater.

Veggplater noe skadet i nedre del enkelte steder.

Skader i nedre del av veggplater

- Overflater må utbedres eller skiftes.

Tiltak må vurderes på noe sikt.

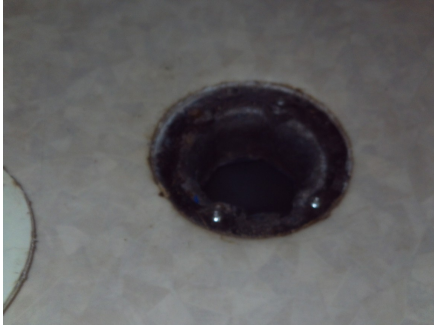
- Det er viktig å merke seg at levetiden til en membran varierer basert på kvalitet, installasjon og bruk. Eldre membraner kan bli sprø og sprekke opp, noe som fører til at de mister sin vanntettende funksjon. Dette kan resultere i vannlekkasjer gjennom vegger og gulv og fuktskader.

Sluk ved vaskekum.

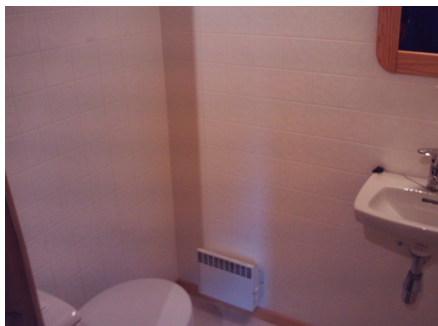
Deler av toalettrommet.

- Det er ikke behov for utbedringstiltak.
- Mekanisk avtrekk bør etableres på toalettrom.
- Lokal utbedring må utføres.
- Andre tiltak:
