Arendalsvegen 20, 4735 EVJE

**Spennende arkitekttegnet  
enebolig ved Evje Sentrum som er  
godt vedlikeholdt**

Velkommen .....2  
Om eiendommen .....32  
Tilstandsrapport .....42  
Egenerklæring .....73  
Forbrukerinformasjon ..... 118  
Budskjema ..... 119

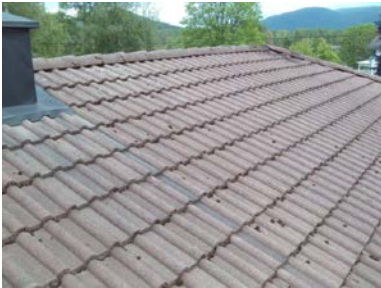
Noe skader på enkelte vannbord i overgang til loftetasjen

Deler av taktekinge

Enkelte vannbord må byttes.

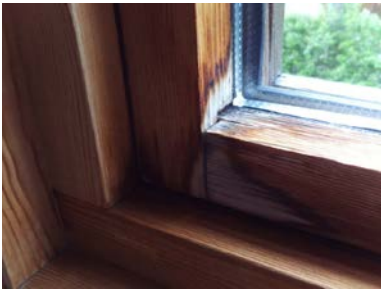
Noen kondensmerker på innvendig karm og ramme

Vinduer fungerer med dette avviket.

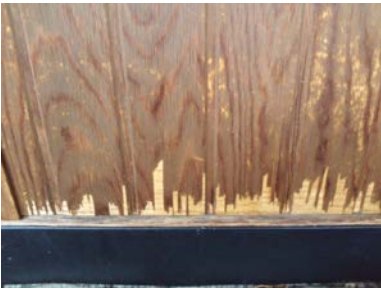
Balkongdør på loftet er slitt og en del skader på utvendig brystning på tofløyet balkongdør.

Noe slitt balkongdør på loftet.

Tofløyet balkongdør har skader på utvendig brystning.

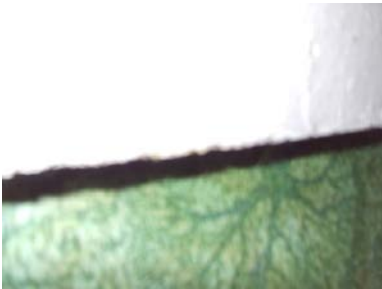
Våtrommet må oppgraderes for å tåle normal bruk etter dagens krav. Eldre slitt gulvbelegg og skader på veggplater ved dusj.

- Manglende oppgradering av våtrommet medfører høy risiko for at konstruksjonene ikke vil tåle vanlig bruk av vann eller lekkasjer. Dette kan føre til fuktskader på tilstøtende konstruksjoner.

Skader på veggplater i dusjhjørne.

Kostnadsestimat: 100 000 - 300 000

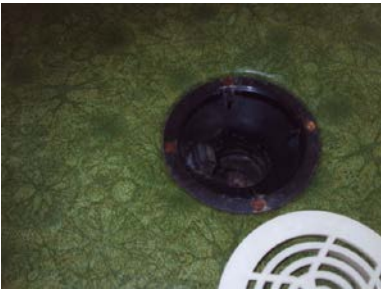
Eldre sluk

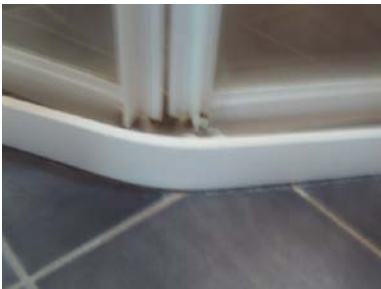
- Det er mulighet for at det kan forekomme vannlekkasje på våtrommet hvor vann ikke vil gå til sluk.

Høy tett oppkant i rundt dusjhjørne

- Det bør etableres avrenning inn til sluk for hele våtrommet.
- Eventuelt lekkasjevann fra utstyr utenfor dusjsone vil ikke ha en naturlig vei til sluket. Dette kan føre til at vann samler seg på gulvet og potensielt renner ut av rommet eller trenger inn i konstruksjonen.

Må lages åpning i høy oppkant i rundt dusjhjørne eller at et dusjkabinett blir installert.

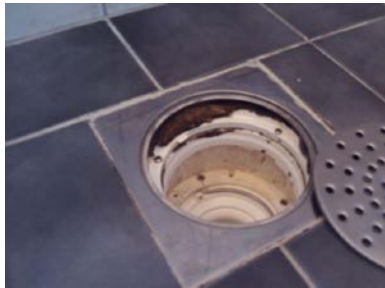
- Det er viktig å merke seg at levetiden til en membran varierer basert på kvalitet, installasjon og bruk. Eldre membraner kan bli sprø og sprekke opp, noe som fører til at de mister sin vanntettende funksjon. Dette kan resultere i vannlekkasjer gjennom vegger og gulv og fuktskader.

Sluk i dusjhjørne

Anbefaler at et dusjkabinett blir installert.

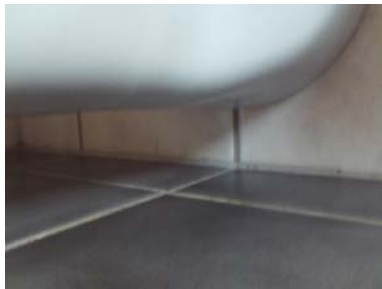
- Det er ikke påvist tilfredsstillende løsning for å synliggjøre lekkasje fra innebygget susterne.

- Uten dreneringsløsning/lekkasjesikring kan lekkasjer pågå over lang tid uten å bli oppdaget. Dette kan føre til omfattende fuktskader i omkringliggende byggematerialer.

Ingen hull for synliggjøring av lekkasjevann

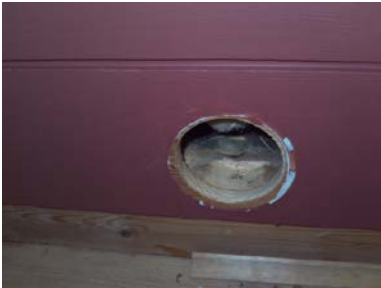
Hulltaking er foretatt i fra kjøkken mot dusjhjørne, uten å påvise unormale forhold.

Hulltaking fra kjøkken i mot dusjhjørne.

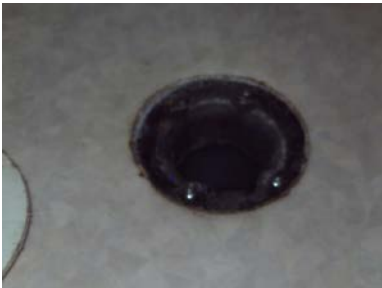
- Det er viktig å merke seg at levetiden til en membran varierer basert på kvalitet, installasjon og bruk. Eldre membraner kan bli sprø og sprekke opp, noe som fører til at de mister sin vanntettende funksjon. Dette kan resultere i vannlekkasjer gjennom vegger og gulv og fuktskader.

Sluk ved vaskekum.
