# Tilstandsrapport

Enebolig

Gjømleåsen 21, 3970 LANGESUND

Befaringsdato: 25.08.2025

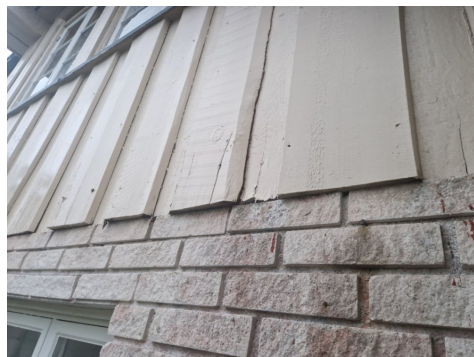
Utvendig tekket med stående villmarks panel. Innvendig overflater består av plater/tapet og panel. Fasadepanel med stedvis mindre råteskader. Se bilder.

- Det er påvist spredte råteskader i bordkledningen.

Synlig råteskader i fasadepanel.

- Råteskadet trekledning må skiftes ut.
- Råteskader i bordkledningen kan fortsette å utvikle seg både i tillegg til bordkledning og til bakenforliggende veggkonstruksjon, dersom en ikke foretar tiltak.

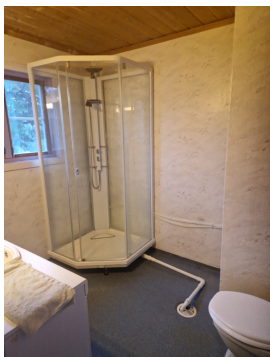
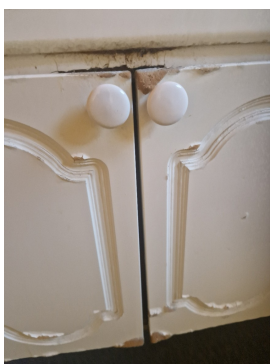
Bad fra byggeår. Synlig fuktskader i vegg rundt dusjkabinett (trolig fra tidligere dusj rett på vegg). Innredning med fuktskader på dør og skufferonter.

Fuktskader i fronter baderommsinnredning.

- Våtrommet må totalrenoveres. Alle forhold med tettesjikt, våtsone, sluk m.m. må dokumenteres.
- Våtrommet har behov for omfattende oppgraderinger. For å sikre en løsning som oppfyller gjeldende krav, bør tettesjikt, sluk og røropplegg oppgraderes og dokumenteres.
