Tilstandsrapport

📍 Paradisveien 12, 4012 STAVANGER

gnr. 55, bnr. 1688

Befaringsdato: 10.04.2026

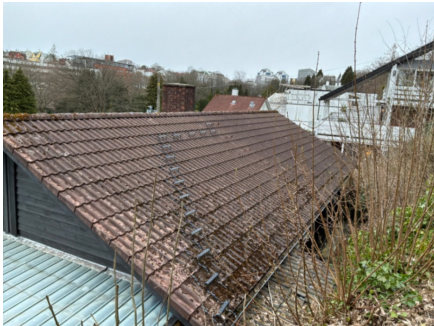
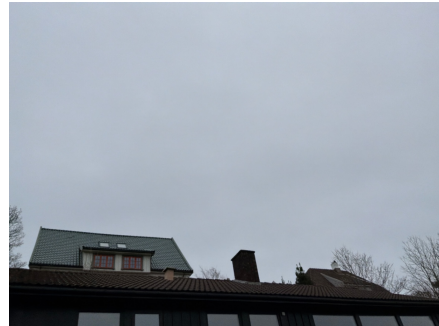
TG.2 Nedløp og beslag

Noen av veggfestene har rustskader.

Bytte veggfester.

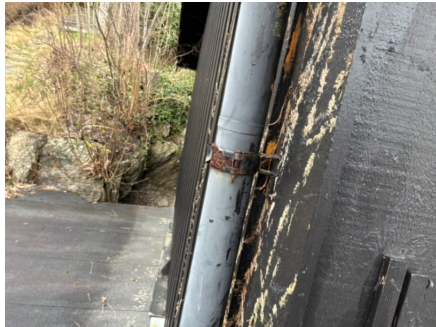
TG 2 Veggkonstruksjon

- Det er påvist spredte råteskader i bordkledningen.
- Det er ingen musesperre i nedre kant av konstruksjon.

Ang råteskader; kledningen kontrolleres ved hjelp av stikktagninger. Dvs at utvalgte kledningsbord blir kontrollert uten noen form for forhåndskunnskap om tilstanden. Dette betyr videre at det kan være flere skader i kledningsbordene uten at dette er kommentert i rapporten. Det vil også være slik at kledningsbord som ikke er tilgjengelig fra terreng, vil ha en redusert kontroll mulighet, og da uten stikktagninger.

Konsekvensen av manglende tiltak er økt risiko for skadedyr, videre råteutvikling, og mulige følgeskader på bakenforliggende konstruksjoner.

Det bør ettermonteres musesperre i nedre kant av konstruksjonen for å hindre inntrenging av skadedyr.

Råteskadet kledning bør skiftes ut, og det anbefales å kontrollere hele kledningen grundig, inkludert utilgjengelige områder, for å avdekke eventuelle skjulte skader.

Kledningen bak balkong/terrasse bør ventileres bedre for å redusere risikoen for fuktskader og ytterligere råteutvikling.

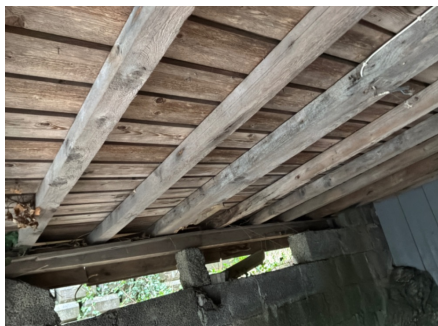
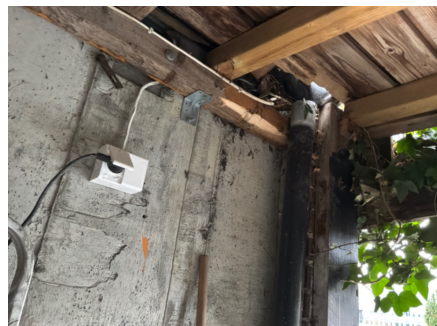
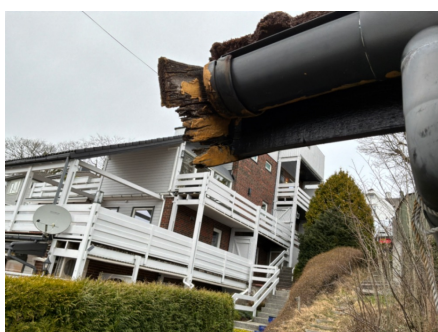
Takkonstruksjon-bod

- Det er påvist fukt-/råteskader i takkonstruksjonen.

Kostnadsestimat: 100 000 - 200 000

- Påviste skader må utbedres.

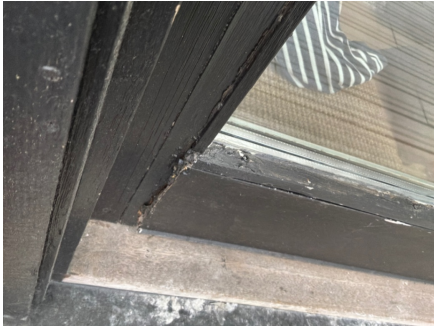
Dører - 1

- Det er påvist dør(er) med fukt/råteskader.

Kostnadsestimat: 20 000 - 100 000

- Døren(e) står foran utskiftning.

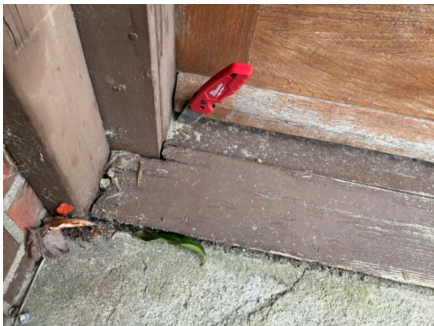
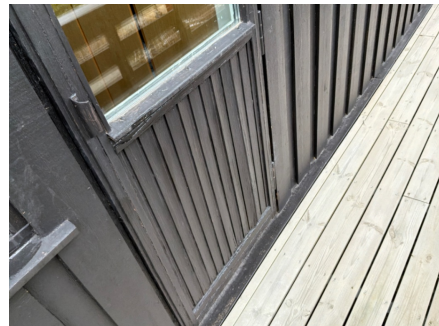
Balkonger, terrasser og rom under balkonger

- Det er avvik:

Tak over deler av terrassen bør forsterkes og festes i henhold til gjeldende standarder for å sikre tilstrekkelig bæreevne og stabilitet.
Manglende eller utilstrekkelig innfestning og dimensjonering kan føre til konstruksjonssvikt og økt risiko for personskafe eller materielle skader.
